Awarie mostu Cłowego w Szczecinie

Failures in Clowy Bridge in Szczecin

DOI: 10.15199/33.2018.01.26

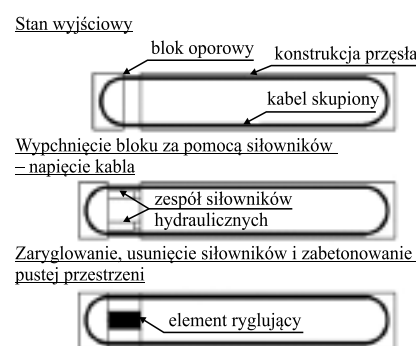
Rys. 3. Sprężenie metodą Baur–Leonhardta [3]

wodowo w postaci jednego pakietu. Zakotwienia realizowano jako rozproszone w betonowych blokach kotwiących na obu końcach przęsła. Sprężenie wprowadzono przez rozparcie ruchomego bloku kotwiącego i przęsła. Wszystkie kable napinano jednocześnie, co prawdopodobnie było jedną z przyczyn pierwszej awarii.

- nierówny naciąg poszczególnych kabli wynikający z braku wstępnego ich napięcia w czasie układania;
- wady materiałowe drutu ze stali węglowej będącego wówczas krajowym wyrobem prototypowym;
- brak precyzyjnego określenia siły sprężającej (posługiwano się manometrami). Kable naciągano czterema prasami o nośności 600 T każda, wprowadzając napięcia średnie o wartości 1376 MPa (83,3% wytrzymałości na zerwanie).

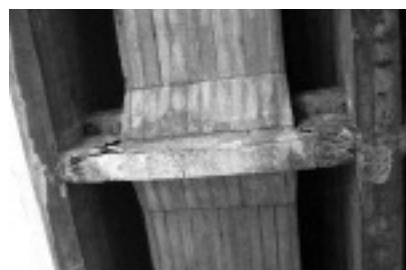
30 maja 2016 r. nastąpiło gwałtowne zerwanie części kabli sprężających przęsła zachodniego. Betonowe otulenia kabli oderwały się od konstrukcji i wpadły do wody. Po awarii ograniczono ruch na obiekcie i przeprowadzono przegląd [9], ujawniając wiele uszkodzeń. W wyniku korozji postępującej przez wiele lat doszło do przerwania części kabli sprężających znajdujących się w zewnętrznej baterii skrajnego, południowego pasma. Bezpośrednią przyczyną były niesprawne urządzenia odwadniające oraz sączki. Wskutek gwałtownego zerwania części kabli nastąpiło ścięcie poprzecznic w przęsle zachodnim (fotografia). Kable sprężające w paśmie północnym przęsła zachodniego (pod ściekiem przykrawężnikowym) również uległy korozji. Jedynie środkowe pasmo tego przęsła pozostało w dobrym stanie technicznym głównie ze względu na brak przecieków.

Ścięte poprzecznicę w przęsle zachodnim [9]
Shear damage of crossbeam in the western span [9]

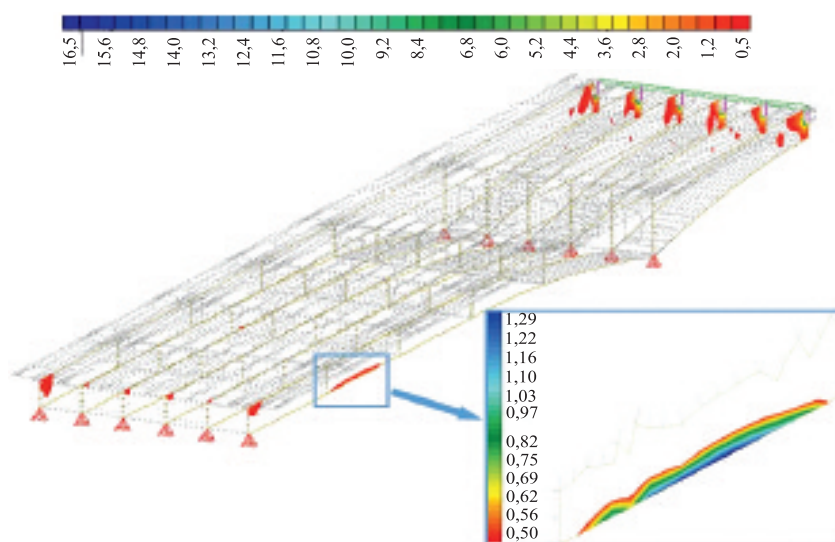
Rys. 6. Przęsło zachodnie, 50% sprężenia – główne naprężenia rozciągające [MPa] w kierunku podłużnym obiektu w dźwigarach głównych [10]

- pasmo południowe przęsła zachodniego zachowało po awarii ok. 50% sprężenia zewnętrznego (w baterii); gdyby uszkodzeniu uległ większy procent sprężenia, dźwigary tego pasma powinny się zarysować; podczas przeglądów nie ujawniono zarysowania konstrukcji;

Analizy potwierdziły, że ze względu na stan techniczny przęsła zachodniego most nie mógł być dalej eksploatowany. Poza zniszczonymi kablami stwierdzono koro-

Fig. 6. The western span, 50% of initial prestressing – main tensile stresses [MPa] in the longitudinal direction of the bridge in the main girders [10]

- rozbiórkę mostu należy poprzedzić wykonaniem tymczasowego podparcia przęsła zachodniego za pomocą podpory tymczasowej w nurcie rzeki.
