BADANIE ENDOSKOPOWE PRZESTRZENI ROBOCZEJ SILNIKA O ZAPŁONIE SAMOCZYNNYM Z WSTĘPNĄ KOMORĄ SPALANIA

Zbigniew Korczewski

2. Ocena referencyjnego stanu przestrzeni roboczej silnika metodą endoskopową

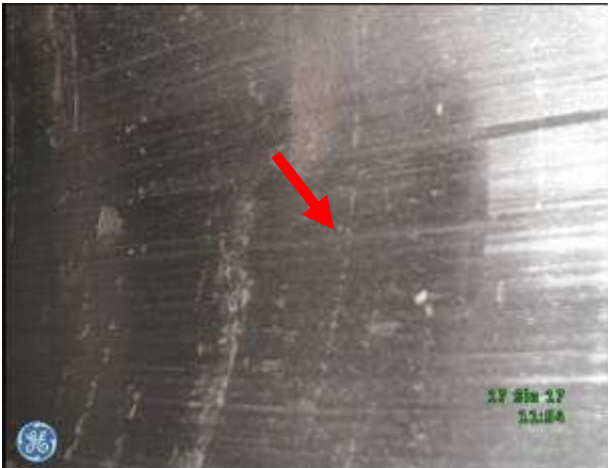
a) Gładź cylindrowa w części środkowej tulei - ślady zużycia ściernego, brak śladów "honowania" tulei

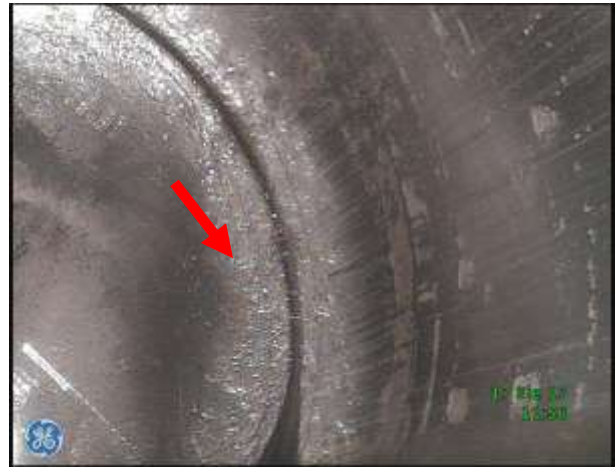
b) Przestrzeń robocza w rejonie DMP tłoka – nieznaczne osady zanieczyszczeń na denku tłoka

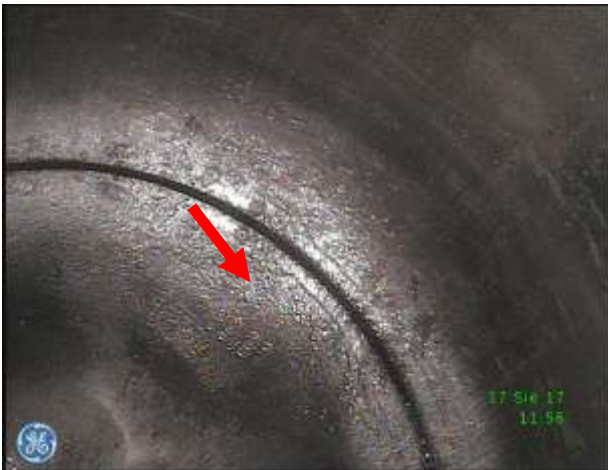
c) Przestrzeń robocza w rejonie DMP tłoka – nieznaczne osady zanieczyszczeń na denku tłoka

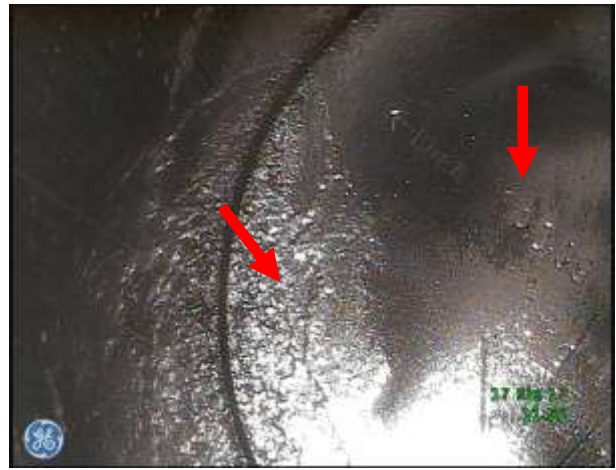
d) Denko tłoka – nieznaczne osady zanieczyszczeń, widoczny numer identyfikacyjny (katalogowy)

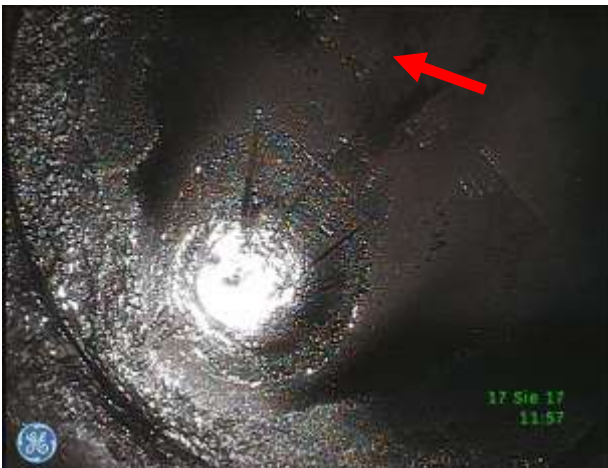
e) Denko tłoka (zbliżenie) – nieznaczne osady zanieczyszczeń, widoczny numer identyfikacyjny (katalogowy)

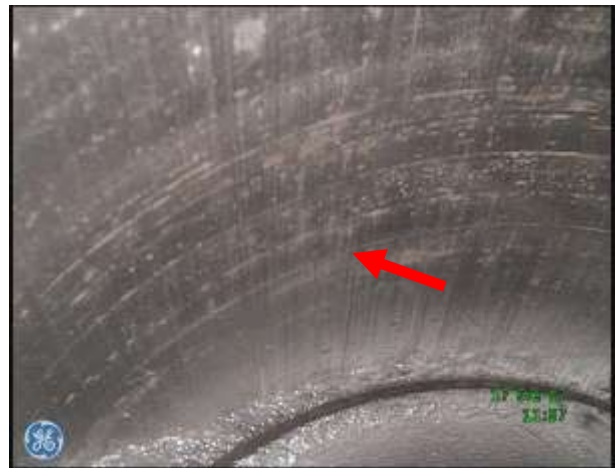
f) Gładź cylindrowa w rejonie DMP - ślady zużycia ściernego, brak śladów "honowania" tulei

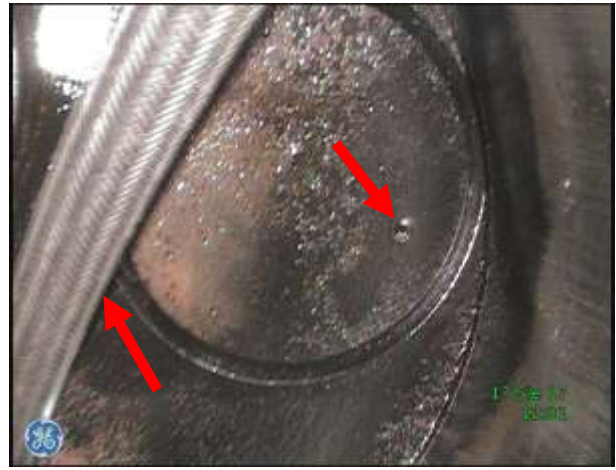
b) Dolna płyta głowicy, zawór wylotowy – widoczna sonda inspekcyjna wideoendoskopu, nieznaczne wgniecenie na powierzchni grzybka zaworowego

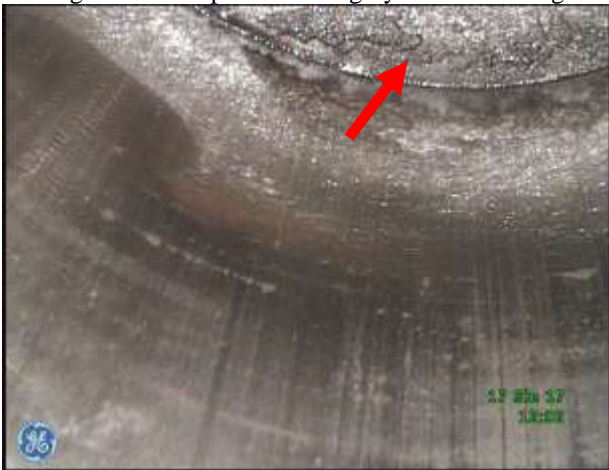
Jest to najprawdopodobniej skutkiem podejmowanych prób krótkotrwałego zasilania silnika modyfikowanym paliwem żeglugowym, w ramach testowania budowanego stanowiska badawczego [5,6,7]. Wynika stąd wniosek, że tego rodzaju paliwo należy bardzo starannie przygotować przed podaniem do komory spalania silnika, aby nie dopuścić do jego niecałkowitego spalania.

c) Przestrzeń robocza w rejonie GMP tłoka – osady nagaru na dolnej płycie głowicy

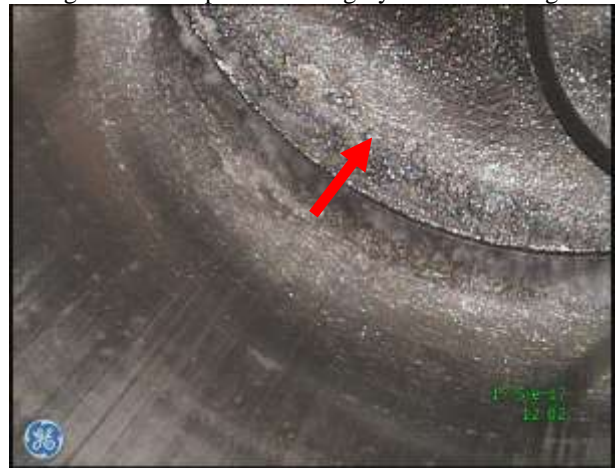
d) Przestrzeń robocza w rejonie GMP tłoka – osady nagaru na dolnej płycie głowicy

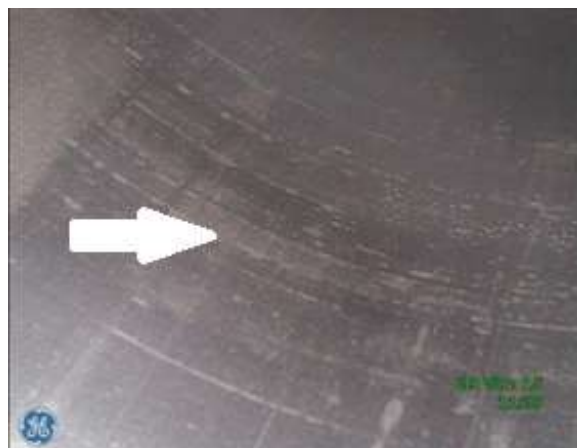
b) Gładź cylindrowa w rejonie DMP - ślady zużycia ściernego, brak śladów "honowania" tulei

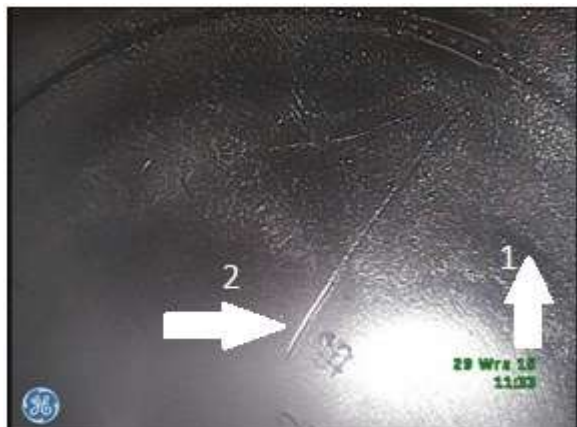
c) Denko tłoka - widoczne ślady nagaru (1) oraz zarysowanie powierzchni (2)

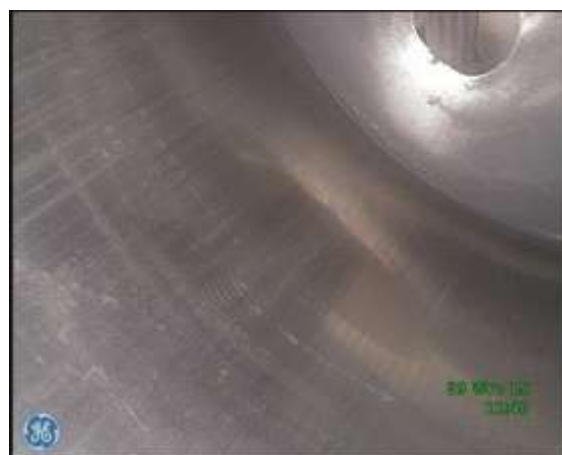
f) Gładź cylindrowa w rejonie GMP - ślady zużycia ściernego, brak śladów "honowania" tulei

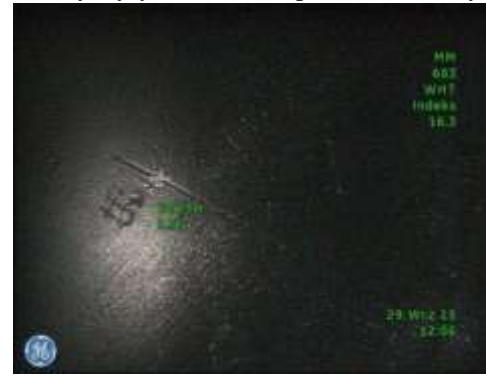
b) Pomiar głębokości rysy na denku tłoka wykonany metodą „Cienia” - 0,35 mm z indeksem dokładności 16.3 odpowiadającemu błędowi bezwzględnemu rzędu 0,1 mm
