# Błędy realizacji prac remontowych przyczyną uszkodzeń wilgotnościowych zabytkowego budynku Sali BHP w Gdańsku

dr hab. inż.  
**MACIEJ NIEDOSTATKIEWICZ, PROF. PG**  
Politechnika Gdańska  
Wydział Inżynierii Lądowej i Środowiska  
ORCID: 0000-0002-6451-6220

W artykule przedstawiono opis uszkodzeń wilgotnościowych występujących w historycznym budynku Sali BHP w Gdańsku po zakończeniu prac związanych z jego remontem oraz opisano zakres podjętych prac naprawczych.

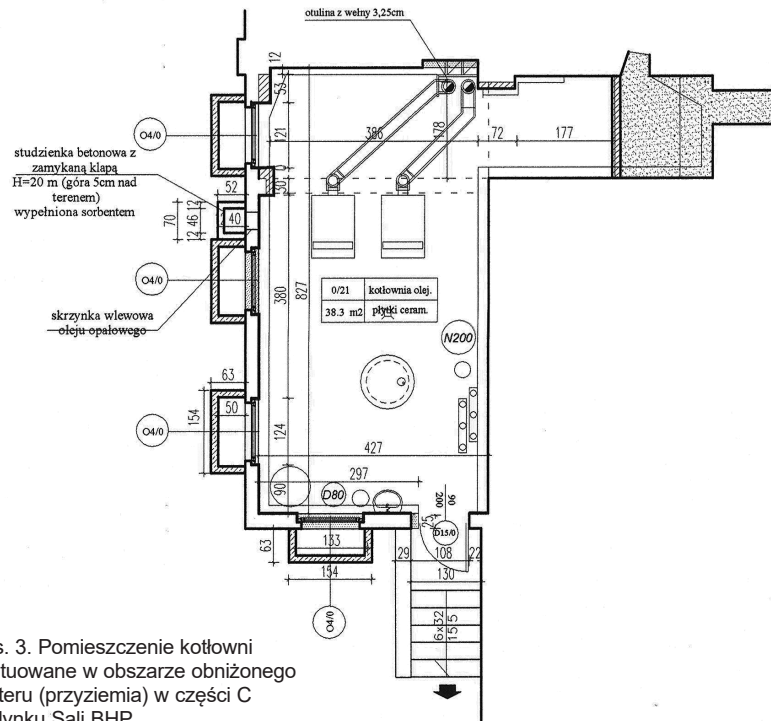
Budynek Sali BHP składa się z 3 części oznaczonych w archiwalnej dokumentacji projektowej jako A, B oraz C (rys. 1). Kotłownia, w obszarze której występowały uszkodzenia spowodowane zawilgoceniem, została dobudowana w ramach prac remontowych do części C (rys. 2. oraz rys. 3.). Pomieszczenie kotłowni zagłębione jest w stosunku do pomieszczeń bryły głównej budynku ~140 cm (rys. 4. oraz fot. 1.). W ciągu 2 lat po zakończeniu modernizacji zabytkowego budynku Sali BHP wzdłuż ścian zewnętrznych pomieszczenia kotłowni pojawiły się bardzo rozległe uszkodzenia na skutek zawilgocenia: intensywne spęcherzenia ochronnych powłok malarskich oraz gładzi gipsowych, jak również zawilgocenie tynków wewnętrznych (fot. 2.). Uszkodzenia widoczne były szczególnie intensywnie w strefie przyposadzkowej. Zakres występujących uszkodzeń w praktyce był niezależny od pory roku.

Rys. 3. Pomieszczenie kotłowni usytuowane w obszarze obniżonego parteru (prziemia) w części C budynku Sali BHP

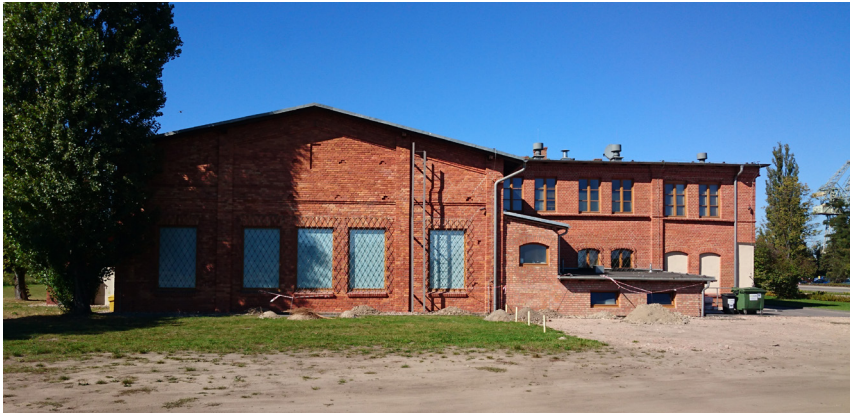
Fot. 1. Widok budynku Sali BHP z pokazaniem pomieszczenia kotłowni
