Deformacje filtracyjne i ich oddziaływanie na osiadania podłoża na przykładzie zabytkowego obiektu sakralnego

Seepage deformation and its impact on the settlement of a historic sacred building subsoil

Deformacje filtracyjne gruntu w obszarze Bazyliki pw. Świętego Mikołaja

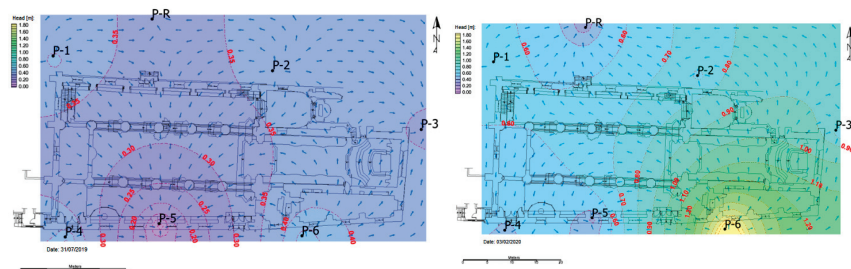
Rys. 6. Mapa poziomów zwierciadła wody gruntowej z kierunkami filtracji na tle rzutu budynku Bazyliki w poziomie przyziemia z: a) lipiec 2019 r. (uśrednione); b) luty 2020 r. (uśrednione)
Fig. 6.

Na rysunku 6 przedstawiono mapy poziomów zwierciadła wody gruntowej

wyrażonych w postaci izolinii rzędnych zwierciadła wody (m n.p.m.) wraz z kierunkami filtracji (niebieskie strzałki) dla przykładowych dni pomiarowych. Wyniki obrazują, w jaki sposób zmieniają się poziomy wody i kierunki filtracji w podłożu Bazyliki.

Wyniki badań przedstawione na rysunkach 6 i 7 wskazują, że w podłożu pod i wokół budynku Bazyliki występuje zjawisko deformacji filtracyjnych wywołanych przepływającą wodą gruntową. Zakres tego zjawiska można określić jako sufozję i scharakteryzować przez wartość gradientu hydraulicznego lub prędkości filtracji powodującej mechaniczne wypłukiwanie drobnych cząstek gruntu przez wodę opadową oraz podziemną, która infiltrowuje przez ośrodek gruntowy, doprowadzając ostatecznie do załamania szkieletu gruntowego i powstawania osiadań. Wyniki przeprowadzonych pomiarów pokazały, że w okresie obserwacji wartości gradientów wynosiły $5,3 \div 8,3\%$ i na analizowanych odcinkach w podłożu obiektu przekroczony został uśredniony gradient hydrauliczny w przypadku poszczególnych rodzajów gruntu, jakie występują pod obiektem. Może to wywoływać zjawisko sufozji.

Uzyskane wizualizacje kierunku przepływu wody wskazują, że w obszarze budynku Bazyliki występują również zmiany kierunku przepływu wody. Ich intensywność na tak niewielkim obszarze jest znaczna i nienaturalna, a sama wielkość zmian kierunku przepływu jest istotna z punktu zachodzenia niekorzystnych zjawisk filtracyjnych w podłożu.

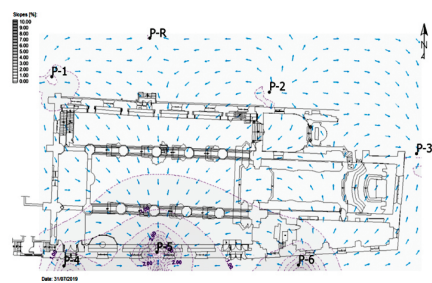
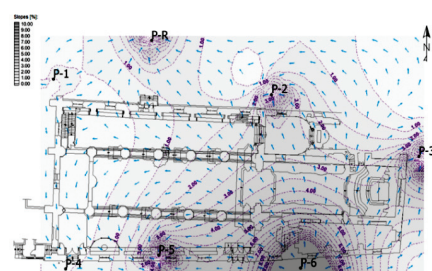
Rys. 7. Mapa lokalnych spadków zwierciadła wody gruntowej z kierunkami filtracji na tle rzutu budynku Bazyliki w poziomie przyziemia z: a) lipiec 2019 r. (uśrednione); b) luty 2020 r. (uśrednione)
Fig. 7.

Na rysunku 7 zaprezentowano mapy gradientów hydraulicznych – spadku zwierciadła wody gruntowej z kierunkami filtracji w kilku przykładowych dniach pomiarowych. Analizę kierunku filtracji wykonano z zastosowaniem oprogramowania komercyjnego Aquaveo GMS bazującego na metodzie różnic skończonych z użyciem modelu MODFLOW [20]. Grunt w obszarze Bazyliki zamodelowany został przez zastosowanie elementów o odpowiednich parametrach współczynnika filtracji gruntu, przyjętych na podstawie rodzajów gruntu z wykonanych wcześniej badań terenowych. Elementy modelujące podłoże gruntowe miały wymiar 2x2m. Poziomy zwierciadła wody w modelu zostały obliczone na podstawie wartości z punktowych pomiarów piezometrycznych, przyjmowanych w modelu jak warunki brzegowe I rodzaju.
