Diagnostyka i naprawy dylatacji konstrukcyjnych w płytach posadzkowych. Część II

Diagnosics and repair of structural expansion joints in floor slabs. Part II

mgr inż. Sylwia Świątek-Żołyńska, Szkoła Doktorska Wdrożeniowa – Politechnika Gdańska (ORCID: 0000-0002-8448-0229), dr hab. inż. Maciej Niedostatkiwicz, prof. PG (ORCID: 0000-0002-6451-6220), Wydział Inżynierii Lądowej i Środowiska, Politechnika Gdańska, mgr inż. Sebastian Kasprzak, Conecto Profiles, Sp. z o.o.

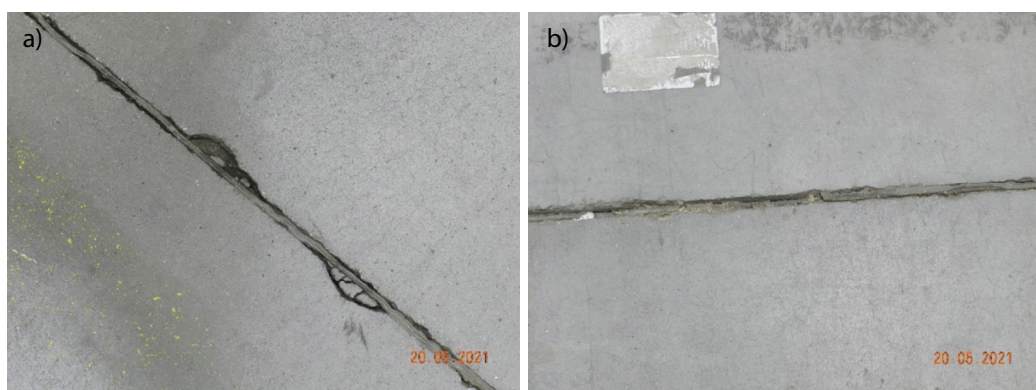
Rys. 1. Uszkodzenie krawędzi dylatacji skurczowej posadzki przemysłowej: a) odłupanie krawędzi, b) odspojenie masy dylatacyjnej i zamulenie szczeliny

Najczęściej spotykanym problemem w trakcie długoletniej eksploatacji posadzek przemysłowych jest konieczność wykonania napraw dylatacji skurczowych, których krawędzie uległy uszkodzeniu (rys. 1). Schemat i efekty napraw postępowania przedstawiono na wybranych przykładach (rys. 2).

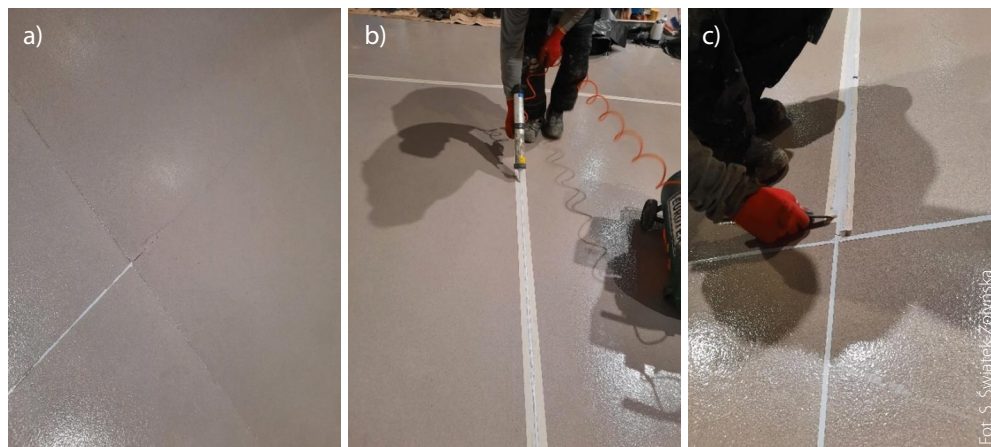
Rys. 2. Naprawa dylatacji skurczowej: a) naprawa posadzki w systemie żywicznym i wypełnienie szczeliny jastrychem epoksydowym, b) nacięcie i uzupełnienie szczeliny masą trwale elastyczną, c) demontaż taśm zabezpieczających i efekt końcowy

- usunięcie wypełnienia szczeliny skurczowej oraz wszelkich luźnych fragmentów płyty posadzkowej, a także usunięcie zabrudzeń mogących ograniczać przyczepność,
 - zagruntowanie podłoża,
 - wykonanie warstwy naprawczej w postaci masy PCC lub na bazie żywic syntetycznych (rys. 2a),
 - po stwardnieniu odtworzenie szczeliny skurczowej poprzez nacięcie wypełnienia, następnie jej fazowanie i uzupełnienie masą trwale elastyczną (rys. 2b, c).
- Prace remontowe zrealizowane zostały zgodnie z opisanym powyżej zakresem czynności. Do chwili obecnej nie występują uszkodzenia eksploatacyjne naprawionych dylatacji skurczowych.

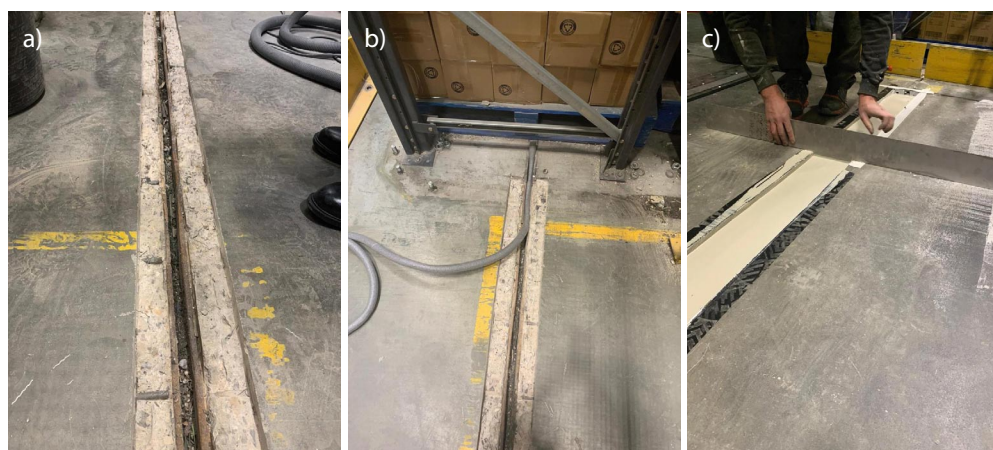
Przedmiotowa posadzka została wykonana w hali magazynowej jako bezspoinowa fibrobetonowa płyta pływająca na gruncie. W trakcie ponad 10-letniej intensywnej eksploatacji, w głównych ciągach komunikacyjnych hali, naturalnemu zużyciu uległy widoczne elementy systemowych profili dylatacyjnych. Dodatkowym problemem było nadmierne

Rys. 4. Etapy naprawy dylatacji konstrukcyjnej w płycie posadzkowej: a) usunięcie starego profilu i wycięcie bruzdy, b) oczyszczenie dybli i zabezpieczenie szczeliny sznurem polietylenowym, c) wykonanie warstwy wyrównawczo-montażowej z jastrychu epoksydowego

rozwarcie szczeliny dylatacyjnej przekraczające 25 mm, które negatywnie wpływało na jakość i trwałość ogumienia poruszających się po posadzce wózków widłowych. W związku powyższym podjęta została decyzja o naprawie dylatacji konstrukcyjnych, obejmująca swoim zakresem usunięcie zdegradowanych elementów, naprawę i wzmocnienie podłoża, a także montaż nakładki systemowej (rys. 3–5).

- usunięcie istniejącej dylatacji konstrukcyjnej i wytrasowanie bruzdy dylatacyjnej odwzorowując linię dylatacji konstrukcyjnej oraz wszelkich luźnych fragmentów płyty posadzkowej, a także usunięcie zabrudzeń mogących ograniczać przyczepność,
- zabezpieczenie szczeliny dylatacyjnej przed zamuleniem poprzez zamontowanie sznura z pianki polietylenowej.
- oczyszczenie i zagruntowanie podłoża wraz z wykonaniem warstwy wyrównującej i montażowej w postaci jastrychu epoksydowego,
- montaż dylatacji konstrukcyjnej,
- uzupełnienie styku dylatacji i płyty posadzkowej oraz obróbka estetyczna.

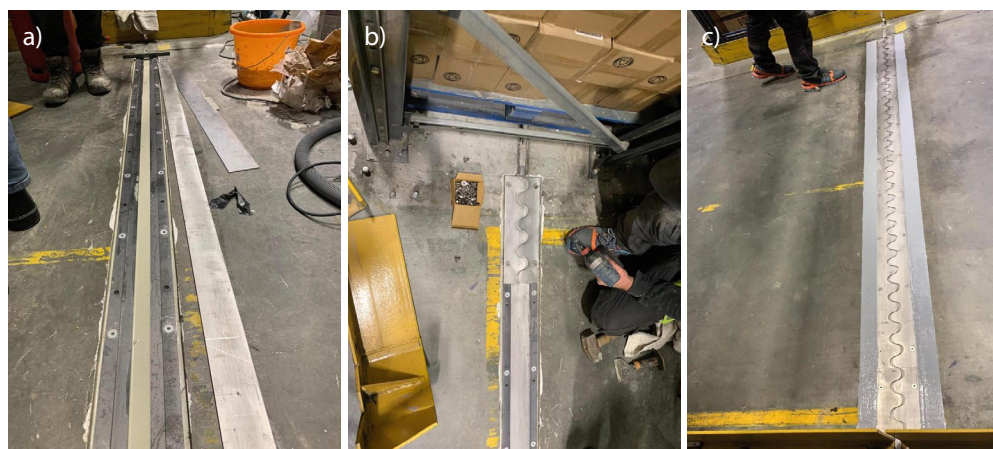
Rys. 5. Etapy naprawy dylatacji konstrukcyjnej w płycie posadzkowej: a) osadzenie dolnych elementów konstrukcyjnych dylatacji systemowej, b) uzupełnienie elementów systemu i montaż nakładki sinusoidalnej, c) wypełnienie przestrzeni pomiędzy płytą a profilem

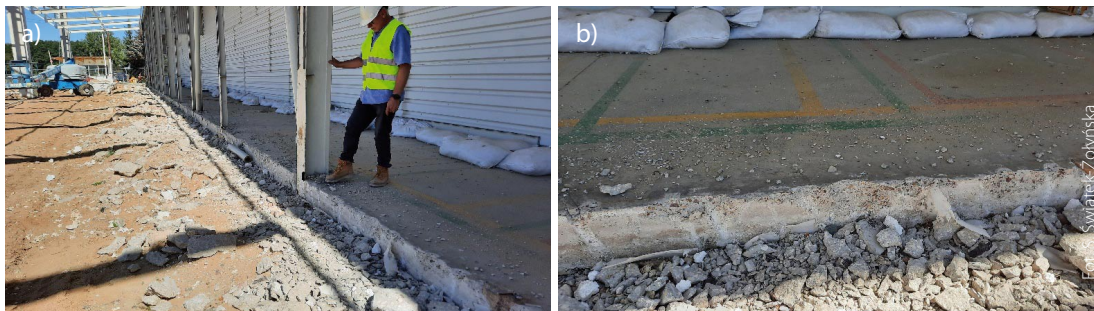
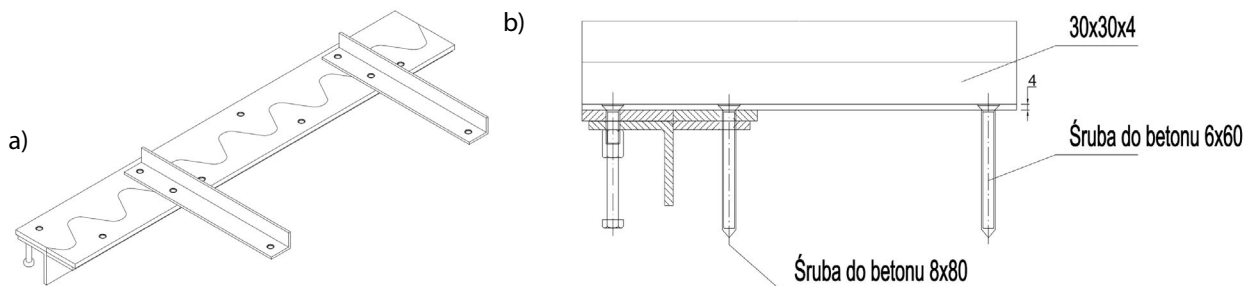
Zespół obiektów produkcyjno-magazynowych poddany został rozbudowie o powierzchnię ~25 000 m². Ze względu na funkcjonalność połączeń pomiędzy poszczególnymi budynkami rozbudowa obejmowała połączenie nowo budowanej części z istniejącymi obiektami w linii dotychczasowej fasady zewnętrznej istniejącego obiektu (rys. 6).

Rys. 6. Styk starej i nowej posadzki:
a) widok,
b) płaszczyzna boczna starej posadzki

- wykucie bruzdy w starej posadzce oraz usunięcie wszelkich luźnych fragmentów istniejącej płyty posadzkowej,
- usunięcie zabrudzeń mogących ograniczać przyczepność, wyrównanie i zagruntowanie podłoża,
- ustawienie i montaż profilu na odpowiedniej wysokości za pomocą elementów mocujących,
- osadzenie śrub montażowych w części istniejącej,
- wykonanie posadzki w nowej części,
- osadzenie śrub montażowych po stronie nowej posadzki oraz zdjęcie tymczasowych elementów mocujących.

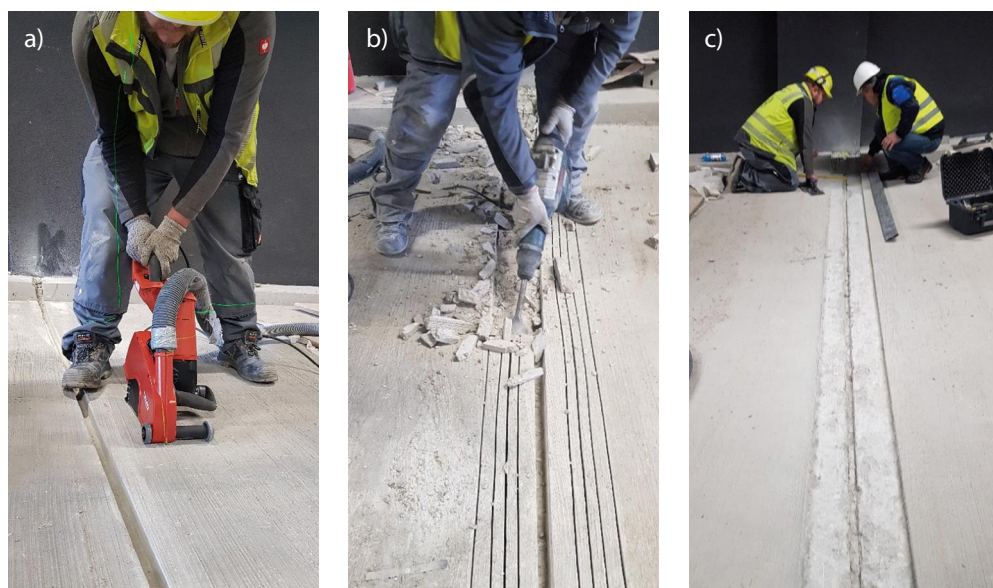
Rys. 10. Etapy naprawy dylatacji konstrukcyjnej:
a) trasowanie bruzdy,
b) wycięcie i wykucie bruzdy,
c) pogłębienie i oczyszczenie bruzdy [26]

wykonano z wykorzystaniem profilu podpierającego, przeciągnięcia membrany PEHD z wałkiem podpierającym oraz ułożeniem między płytami wełny mineralnej z zamknięciem od spodu kitem i wypełnienia szczeliny od góry. Na etapie eksploatacji obiektu stwierdzono liczne przecieki na niższych kondygnacjach i uszkodzenia elementów konstrukcyjnych stropów,

- usunięcie istniejącej dylatacji konstrukcyjnej i wytrasowanie bruzdy dylatacyjnej odwzorowując linię dylatacji konstrukcyjnej (rys. 10a),
- wcięcie w płycie żelbetowej bruzdy dylatacyjnej na szerokość około 290 mm zgodnej z linią dylatacji konstrukcyjnej (rys. 10b),
- pogłębienie bruzdy dylatacyjnej (wykucie) na głębokości 27 mm (rys. 10c),
- punktową reprofilację ubytków powstałych podczas

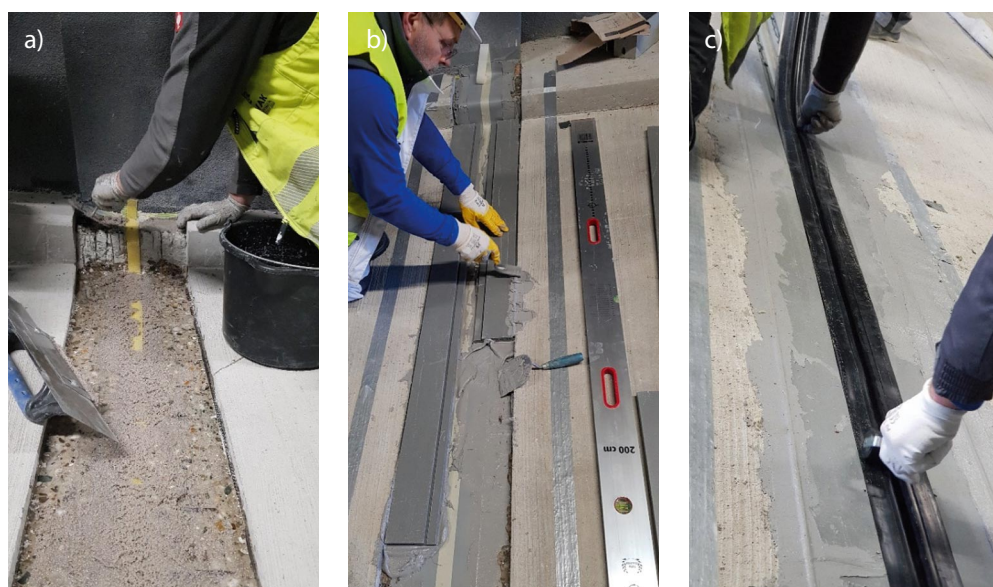
Rys. 11. Etapy naprawy dylatacji konstrukcyjnej: a) reprofilacja ubytków, b) ułożenie kleju montażowego, wklejenie membrany i paneli dylatacyjnych, c) wklejenie nakładki gumowej [26]

wykuwania bruzdy materiałem na bazie żywic syntetycznych (żywicą epoksydową) (rys. 11a),

- oczyszczenie bruzdy dylatacyjnej i zabezpieczenie pianką politylenową szczeliny dylatacyjnej,
 - naniesienie w bruzdę kleju konstrukcyjnego i wklejenie membrany,
 - wklejenie paneli dylatacyjnych na kleju (rys. 11b),
 - oczyszczenie paneli dylatacyjnych, naniesienie preparatu gruntującego i wklejenie nakładki gumowej (rys. 11c).
- Przedmiotowa naprawa została wykonana skutecznie – zadanie to było bardzo trudne ze względu na konieczność trasowania dylatacji w łuku (rys. 12a). Tradycyjne dylatacje konstrukcyjne szczelne produkowane są w odcinkach prostych, co praktycznie uniemożliwia ich montaż w łuku, w związku z czym projektant i wykonawca mają bardzo ograniczone możliwości w zakresie doboru odpowiednich rozwiązań. Jak pokazała analizowana realizacja, tradycyjne połączenia szczelne w oparciu o masy dylatacyjne

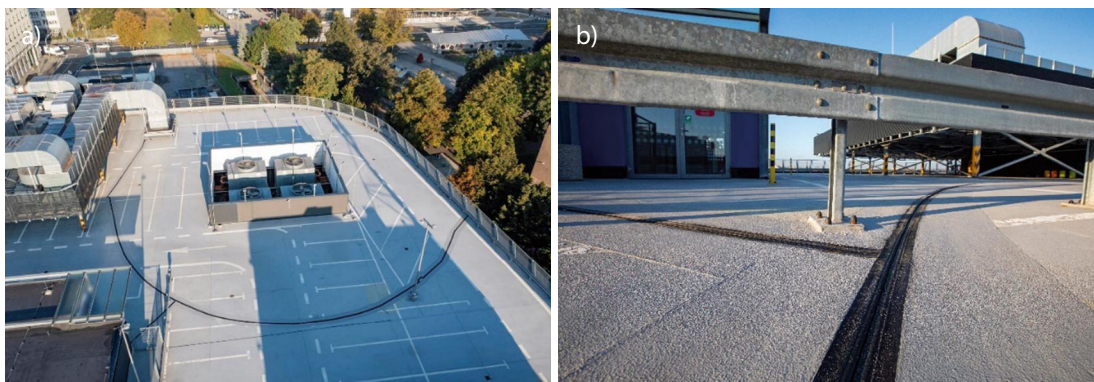
Rys. 12. Dylatacja konstrukcyjna po naprawie:
a) widok ogólny,
b) zbliżenie [26]

i uszczelki systemowe nie sprawdzają się w eksploatacji głównie ze względu na występowanie obciążeń dynamicznych i drgań od kół pojazdów, które powodują rozszczelnienie takich systemów. Zastosowane w przedmiotowej naprawie panele dylatacyjne (rys. 12b) spełniły rygorystyczne wymagania w zakresie utrzymania nośności i zapewnienia szczelności.
