Jakub ZEMBRZUSKI¹
Bartosz SOBCZYK²
Mikołaj MIŚKIEWICZ³

DIAGNOSTYKA I WYJAŚNIENIE AKTUALNEGO STANU 40-LETNIEGO WIADUKTU KOLEJOWEGO

DIAGNOSTICS AND EXPLANATION OF THE CURRENT STATUS OF THE 40-YEAR RAILWAY VIADUCT

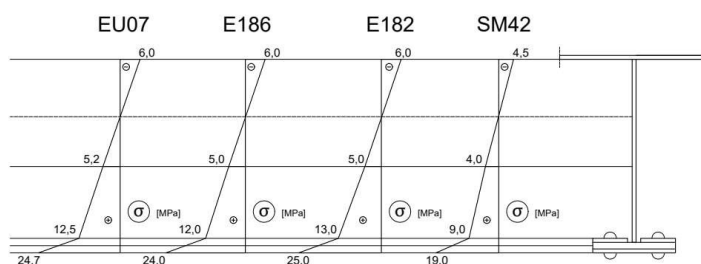
Rys. 5. Wykresy przyrostów naprężeń normalnych w przekroju poprzecznicy wywołanych przejazdami poszczególnych taborów kolejowych

Zastosowany sposób ilustracji wyników pomiarów umożliwił identyfikację rozkładu naprężeń w przekroju od wszystkich obciążeń rzeczywistych innego od spodziewanego. Dla czystego zginania kształt wykresu powinien być liniowy, natomiast w przypadku wykresów utworzonych na podstawie zarejestrowanych wyników zaobserwować można nieoczekiwany, gwałtowny przyrost naprężeń w dolnej nakładce styku. Tak sformułowany został drugi problem badawczy, polegający na określeniu przyczyny powstania nieoczekiwanego „skoku” zaobserwowanego na wykresie naprężeń w przekroju.

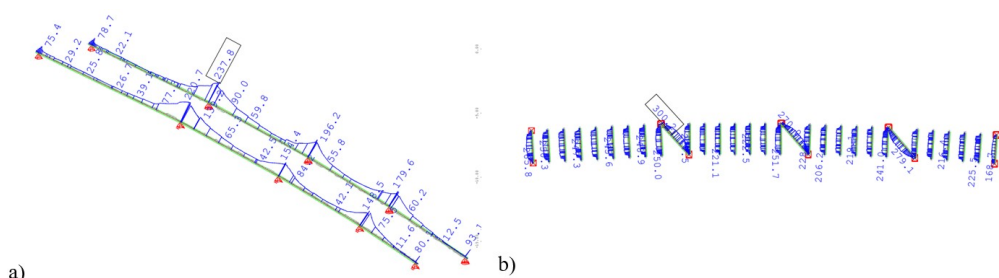
Rys. 6. Wykresy naprężeń zastępczych od obciążenia LM71 w: a) dźwigarach głównych, b) poprzecznicach

Wartości ekstremalnych naprężeń w dźwigarach głównych i poprzecznicach wynosiły odpowiednio 237,8 MPa oraz 300,2 MPa, co oznacza, że warunki SGN nie zostały spełnione. Ponadto maksymalne ugięcie dźwigara głównego wyniosło 25,8 mm, podczas gdy wartość dopuszczalna to 35,4 mm.

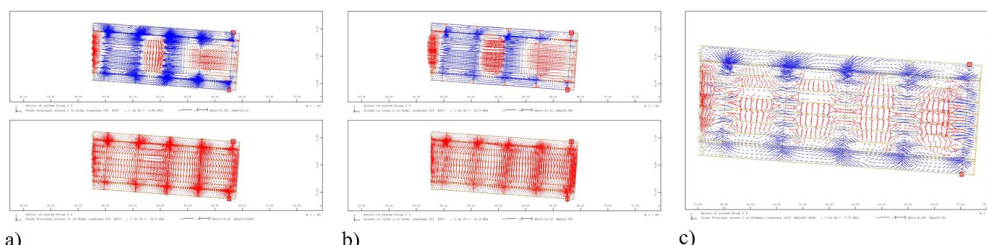
Rys. 7. Wektory naprężeń: a) głównych, b) w kierunkach lokalnej osi x i y, c) obwiednia naprężeń

Po przeprowadzonej analizie udało się sformułować wnioski i odpowiedzieć na pytanie dlaczego konstrukcja nie uległa poważnej awarii, pomimo rażącego błędu wykonawczego. Otóż jak przedstawiono na rys. 7 b), naprężenia rozciągające w płycie pojawiają się jedynie w kierunku równoległym do spoiny, znajdującej się w osi przęsła. Naprężenia rozciągające w tym kierunku nie zagrażają konstrukcji, ponieważ nie powodują rozwarcia styku. W kierunku prostopadłym do osi przęsła (a więc i do styku) występują jedynie naprężenia ściskające, które powodują „zakleszczenie” dwóch części blach, dlatego też **styk pozostaje w równowadze, pomimo braku spoiny czołowej**. Aby wykluczyć ewentualność, że inne ustawienie lokomotywy na obiekcie wywoła niepożądane naprężenia, wykonano obwiednię maksymalnych naprężeń głównych w blasze (rys. 7 c). Uzyskane wyniki wykazały, że ryzyko awarii obiektu będące wynikiem braku spoiny czołowej pomiędzy blachami pomostu otrotropowego jest, od strony teoretycznej, niewielkie. Oczywiście w ocenie stanu konstrukcji dodatkowo należałoby wziąć pod uwagę względy użytkowe i aktualny stan wiaduktu.

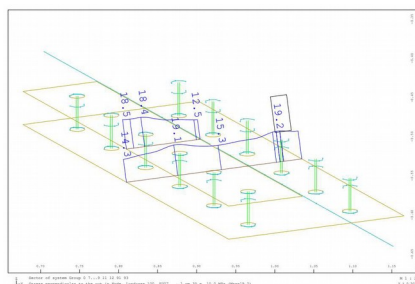
Rys. 11. Wykresy przyrostów naprężeń normalnych [MPa] w nakładkach styku od ustawienia lokomotywy EU07

Wyniki jakie otrzymano nie pozwoliły na jednoznaczne rozwiązanie problemu badawczego polegającego na wyjaśnieniu przyczyny wystąpienia nieoczywistego rozkładu naprężeń w przekroju poprzecznym poprzecznicy, jednak stały się niejako potwierdzeniem słuszności uproszczonego sposobu modelowania połączenia nitowanego. Świadczą o tym wartości naprężeń w osi otworów – wartości na nakładce górnej (18,4 MPa) są mniejsze od wartości na nakładce dolnej (19,1 MPa), co poprawnie wpisałoby się w wykres naprężeń normalnych przekroju poddanego zginaniu. Dowiedziono w ten sposób, że taka uproszczona metoda modelowania połączenia nitowanego może być z powodzeniem stosowana w przyszłości, w przypadku modeli, w których bardzo wysoki poziom dokładności wyników nie jest wymagany. Tym niemniej w przypadku analizowanego tu zagadnienia konieczne było otrzymanie wyników na wyższym poziomie dokładności.

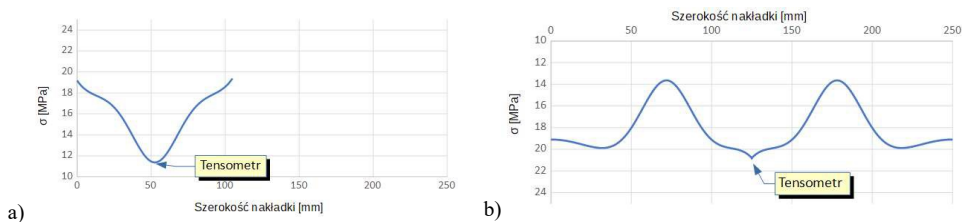
Rys. 13. Zmiany naprężeń normalnych w nakładce: a) górnej, b) dolnej

Dzięki zastosowaniu bryłowych elementów skończonych do budowy połączenia, możliwe było odwzorowanie rzeczywistego schematu pracy połączenia. Uzyskano zgodność wyników teoretycznych z wartościami pomierzonymi na poziomie 82%-91%, co jest wynikiem bardzo zadowalającym. Tensometr na górnej nakładce styku przymocowany był w obszarze, w którym panowały najmniejsze naprężenia w przekroju, podczas gdy tensometr na dolnej nakładce przymocowano w miejscu wyraźnej koncentracji naprężeń. Wynika z tego, że **przyczyną wystąpienia „skoku” na wykresie naprężeń w przekroju nie była usterka połączenia**, jak pierwotnie podejrzewano, a jedynie miejsce lokalizacji punktów pomiarowych, które znalazły się w obszarach o największych i najmniejszych naprężeniach. Wyjaśnienie zarejestrowanego zjawiska, polegającego na nieoczywistym rozkładzie naprężeń w nakładkach styku, może posłużyć w przyszłości do udoskonalenia metod prowadzenia badań tego typu styków.
