TRANSCOMP – XV INTERNATIONAL CONFERENCE  
COMPUTER SYSTEMS AIDED SCIENCE, INDUSTRY AND TRANSPORT

### **DIAGNOSTYKA OBRAZOWA ROZJAZDÓW KOLEJOWYCH**

### **DIAGNOSTIC IMAGING OF RAILWAY JUNCTIONS**

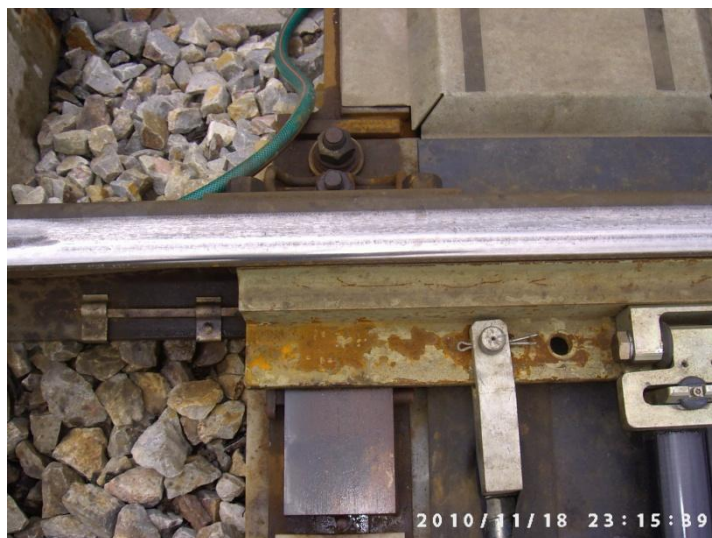
Fot.1. Widok opornicy prostej i iglicy łukowej (przyleganie iglicy do opornicy)

Na fotografiach Nr 1 i 2 przedstawiono dwa przykładowe ujęcia na etapie oddania rozjazdu kolejowego do eksploatacji. Zdjęcie Nr 2 obrazuje ogólny widok rozjazdu Nr 1 na stacji G, który z dalej widocznym rozjazdem Nr 2 tworzy połączenie dwóch torów równoległych. Natomiast na fotografii Nr 1 pokazano przyleganie iglicy łukowej do opornicy prostej w rozjeździe Nr 1.

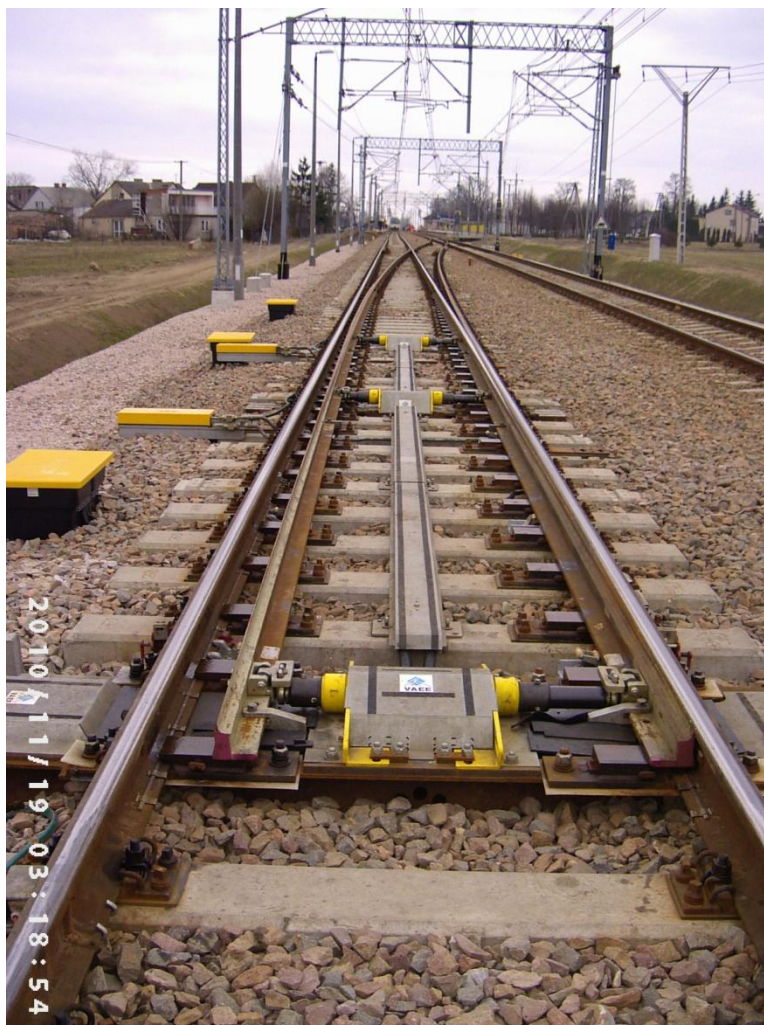
Fot.2. Widok ogólny rozjazdu Nr 1 na stacji G (Rz 60E1 1200 1:18,5)

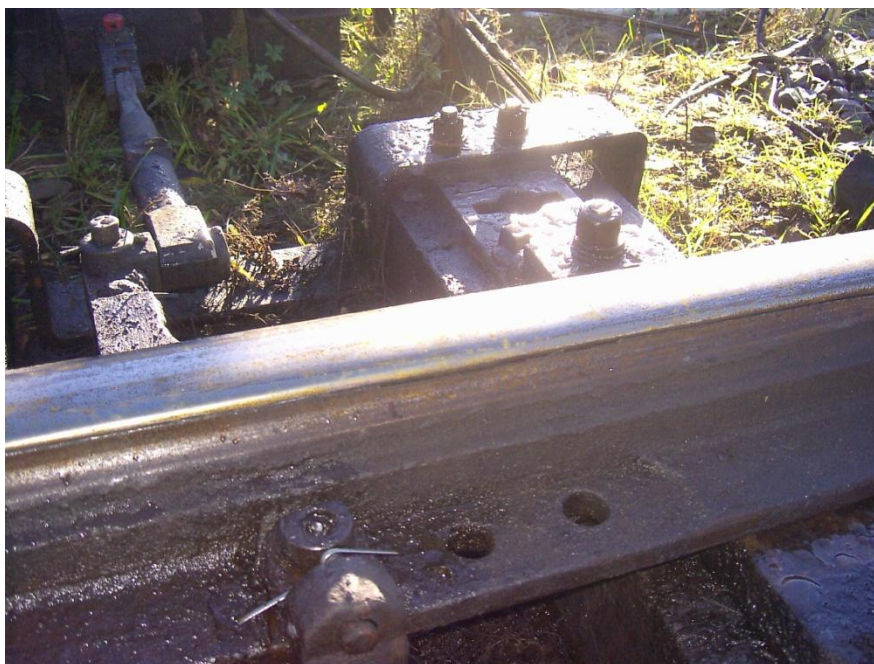
Jako przykład zastosowania typologii wad w diagnostyce obrazowej posłuży fotografia Nr 3. Na zdjęciu widoczna jest iglica łukowa, przylegająca dobrze do opornicy prostej. W iglicy łukowej (prawej) stwierdzono wyszczerbienie w odległości 30 cm od początku iglicy na długości 16 cm oraz zużycie boczne iglicy w tym miejscu równe jest 3 mm. Jednak w dalszej części zużycie iglicy wynosi 8 mm, co kwalifikuje ją do wymiany.

Fot.3. Iglica łukowa i opornica prosta – kod wady 1241224

Stosując typologię wad, zużyć i uszkodzeń [1], przedstawiony przypadek należy oznaczyć kodem: **1** (iglica), **2** (zużycie), **4** (boczne z wyszczerbieniem), **1** (iglica), **2** (zużycie), **2** (boczne), **4** (wymaga usunięcia w krótkim terminie).

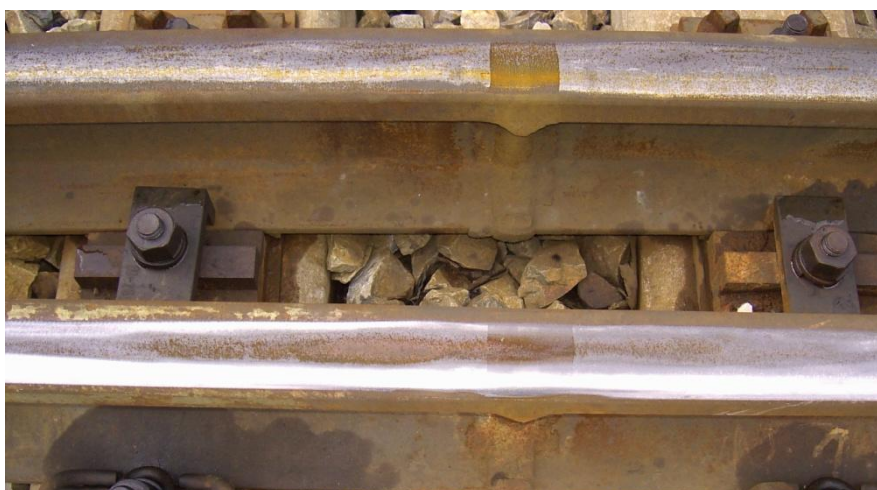
Kolejny przypadek opisuje wadę powstałą w czasie spawania nowego rozjazdu. Na fotografii 4 przedstawiono efekt połączenia iglicy z szyną łączącą za pomocą spawu termitowego. Widoczne pasmo toczenia koła wagonu, a w środkowej części ślady braku kontaktu koła z główką szyny, co świadczy o zbyt głębokim szlifowaniu.

*Fot.4. Połączenie iglicy z szyną łączącą spawem termitowym*

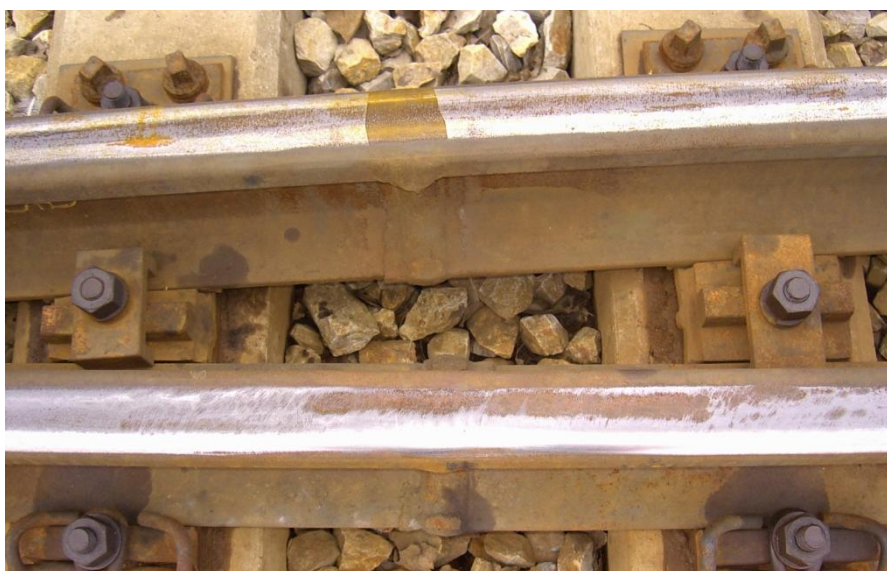
Na fotografii 5 przedstawiono podobne uszkodzenie, w innym miejscu w tym samym rozjeździe.

*Fot.5. Połączenie spawane – zbyt głębokie szlifowanie szyny*

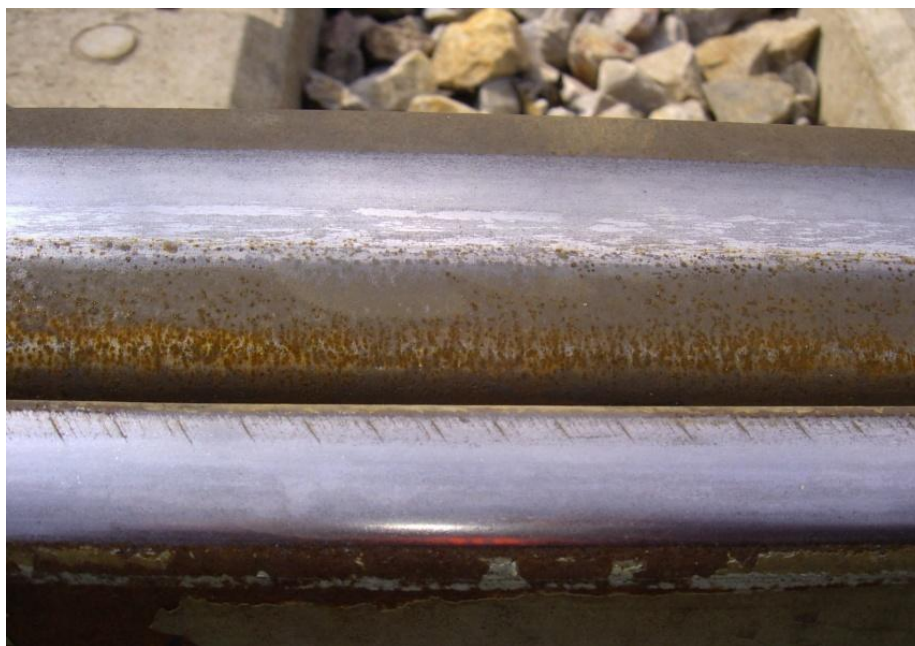
Na fotografii 6 przedstawiony został kolejny przykład uszkodzenia występującego w tym samym rozjeździe kolejowym. Na powierzchni iglicy łukowej widoczne uszkodzenia kontaktowo-zmęczeniowe w postaci rys typu head checks. Należy zwrócić uwagę, że występują one w nietypowym miejscu, przy opornicy. Świadczy to o nieprawidłowym zmontowaniu rozjazdu, złym wyprofilowaniu iglicy lub innej genezie powstania tego uszkodzenia.

Fot.6. Uszkodzenie kontaktowo-zmęczeniowe iglicy

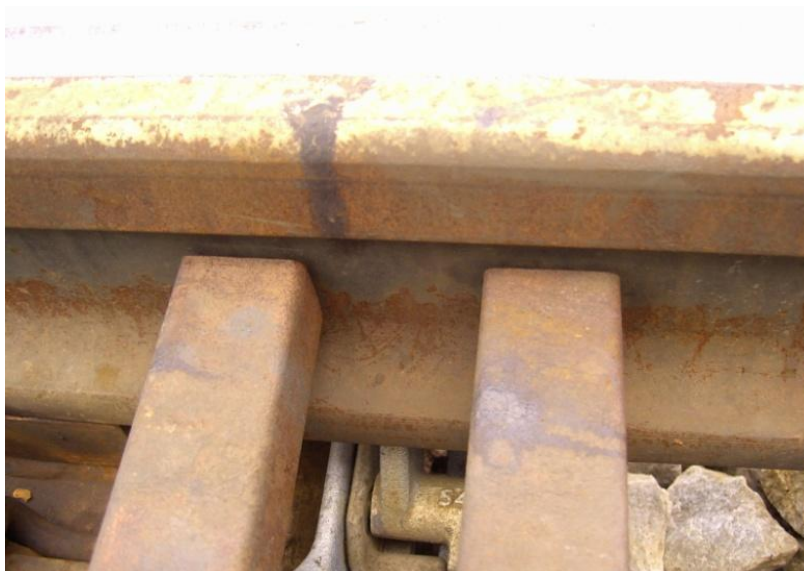
W tym samym rozjeździe zaobserwowano jeszcze wiele innych nieprawidłowości, a wśród nich należy wymienić: przekroczone wartości luzu pomiędzy szyjką iglicy, a opórkami zamocowanymi do opornicy (przyleganie iglicy do opórek); przekroczone wartości luzu pomiędzy płytą ślizgowa (siodełkiem), a stopką iglicy (przyleganie iglicy do płyt ślizgowych). Świadczy to bardzo źle jakości robót przy montażu i budowie tego rozjazdu.

*Fot.7. Brak przyleganie iglicy do opórek*
