Diagnostyka uszkodzeń żelbetowej, monolitycznej ściany w realizowanym budynku wielorodzinnym

Diagnostics damages of a reinforced concrete, monolithic wall in a multi-family building under construction

DOI: 10.15199/33.2022.11.39

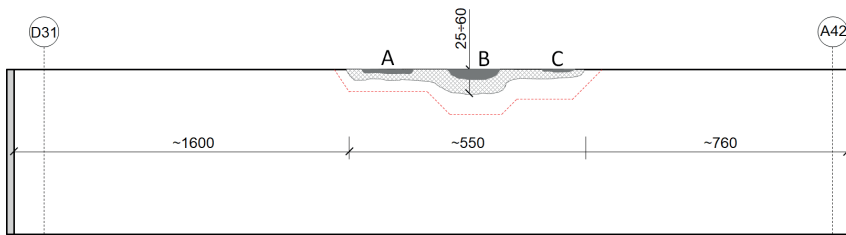
W momencie uderzenia beton w ścianie nie osiągnął założonej w projekcie klasy wytrzymałości, był to tzw. młody beton, którego okres dojrzewania był krótszy niż 28 dni [10÷15], [17÷19]. Na podstawie wizualnych oględzin wytypowano obszar do pomiarów ultradźwiękowych. Miejsca, w których stwierdzono pionowe rozwarstwienie betonu na grubości ściany (delaminacje betonu) znajdowały się tam, gdzie spadły płyty lub w ich bliskim sąsiedztwie. Miejsca uderzeń oraz obszar uszkodzeń pokazano na rysunku 2 kolorem czarnym i literami oznaczono miejsca uderzenia, kolorem szarym zakres deleminacji betonu.

Rys. 2. Lokalizacja uszkodzeń ściany wywołanych uderzeniem: A, B, C – miejsca uderzeń szalunków prefabrykowanych

Fig. 2. Location of impact damage to the wall: A, B, C – precast formwork impact sites

w których miały miejsca uderzenia (A, B i C na rysunku 2) struktura betonu była znacznie zniszczona – stwierdzono ubytki betonu oraz liczne rysy i spękania. Beton nie nadawał się do naprawy. Na podstawie wykonanych badań ultradźwiękowych wyznaczono strefę występowania wewnętrznych wad betonu i jego rozwarstwienia na grubości ściany, która została zarekomendowana do naprawy (rysunek 5).

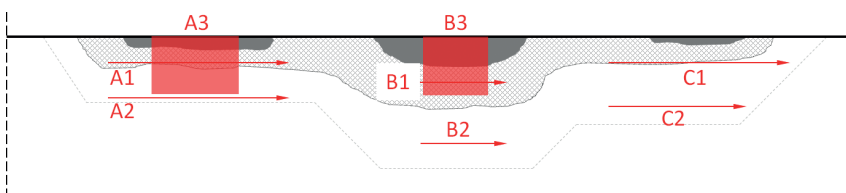
W celu oceny zakresu delaminacji, tzn. oznaczenia obszaru i sposobu rozwarstwienia wykonano właściwe pomiary za pomocą betonoskopu ultradźwiękowego z zastosowaniem jednostronnej, wielopunktowej głowicy pomiarowej nadawczo-odbiorczej typu pulse-echo. Pomiary przeprowadzono w różnych miejscach i w różnych rozstawach (rysunek 3).

Wykonano pomiary delaminacji na długości przekroju, tzw. B-skany, które na rysunku oznaczono czerwonymi strzałkami oraz skany powierzchniowe, które oznaczono czerwonymi prostokątami. Na podstawie wykonanych pomiarów określono obszar uszkodzonej ściany, w której beton był rozwarstwiony i wymagał naprawy. Obszar wymagający naprawy oznaczono na rysunku 3 przerywaną szarą linią. Technika wykonania B-skanów polega na

Rys. 3. Lokalizacja skanów wykonanych w strefie uszkodzenia ściany zewnętrznej w poziomie -1

Fig. 3. The location of the scans made in the damage zone of the outer wall at level -1
