Ocena bezpieczeństwa wiaduktu kolejowego uszkodzonego wskutek uderzeń pojazdów ponadgabarytowych

W ciągu linii kolejowej Olsztyn – Bogaczewo, nad drogą krajową nr 7 Warszawa – Gdańsk w Pasłęku, znajduje się mały wiadukt kolejowy (rys. 1). Ustrój nośny przęsła stanowią dźwigary blachownicowe, współpracujące z ortotropową płytą jezdni. Dźwigary są odchylone pod kątem 20° od pionu. Dźwigar składa się ze środnika o przekroju 1500×12 mm, pasa górnego 400×30 w strefie przypodporowej i 400×40 w strefie przęsłowej oraz pasa dolnego 310×20 na całej długości przęsła. Skrajnia ruchu drogowego pod mostem wynosi 4,80 m.

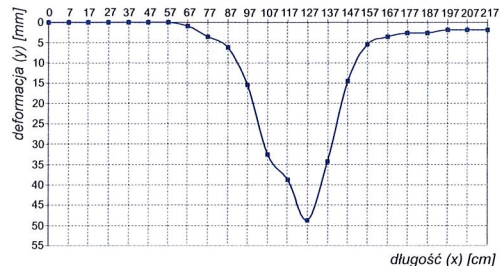
Deformacje pionowe krawędzi pasa dolnego

Rys. 8. Pomierzone deformacje pionowe krawędzi pasa dolnego dźwigara od strony Gdańska
