Ocena uszkodzeń studni i wpustów ulicznych w Gdańsku

Marek Pszczoła, Roman Edel, Estera Górecka, Ilona Papkow

Katedra Inżynierii Drogowej,
Wydział Inżynierii Lądowej i
Środowiska, Politechnika Gdańska

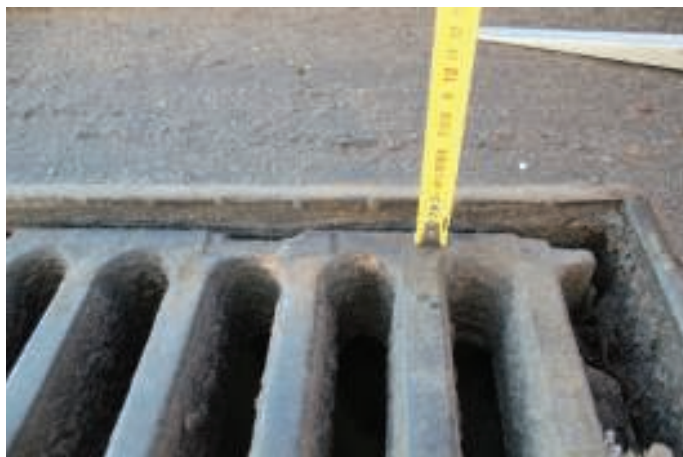
Przypadek 3 – urządzenia uzbrojenia podziemnego są niewłaściwie spasowane i często bardzo mocno wyeksploatowane.

3. Przykład niewłaściwego spasowania elementów żeliwnych stwierdzony na ulicy Wyzwolenia w Gdańsku
