Problemy diagnostyki szyn kolejowych w torach i rozjazdach

Dr inż. Sławomir Grulkowski, dr inż. Zbigniew Kędra, mgr inż. Jerzy Zariczny
Politechnika Gdańska, Wydział Inżynierii Lądowej i Środowiska

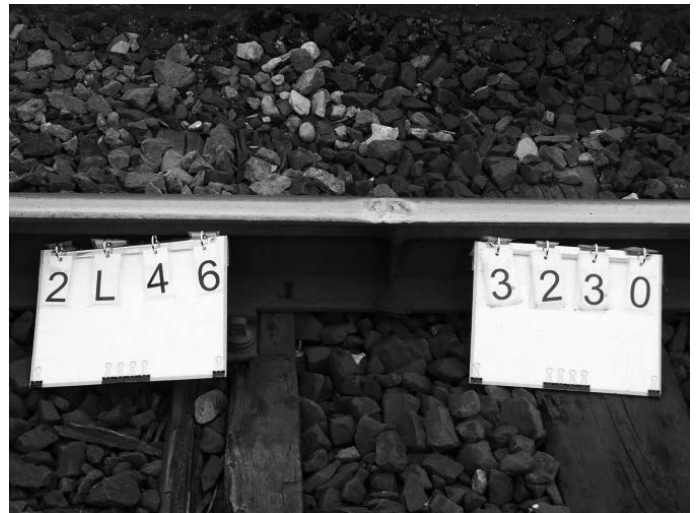
Rys. 6. Wada *squat* w strefie złącza

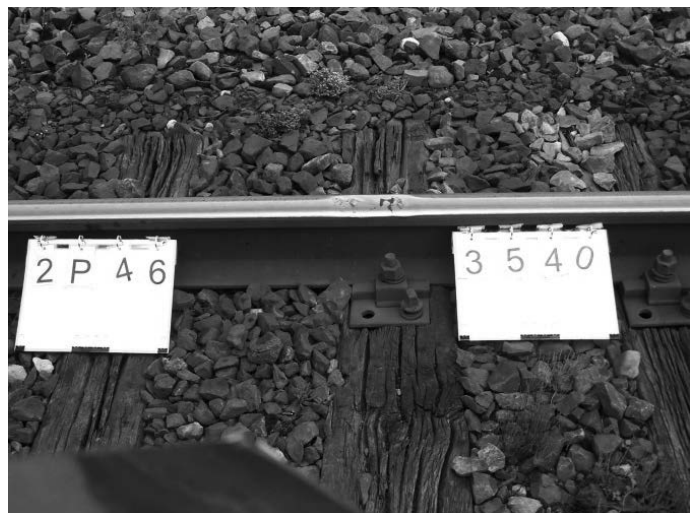
Rys. 7. Wada *squat* – zły stan podkładów, przytwierdzeń i podsypki

- w strefach częstych rozruchów i hamowań taboru kolejowego,
- w lokalizacjach o złym stanie technicznym pozostałych elementów nawierzchni kolejowej (rys. 7, 8 i 9),
- na wzniesieniach o pochyleniach do 4,0‰.

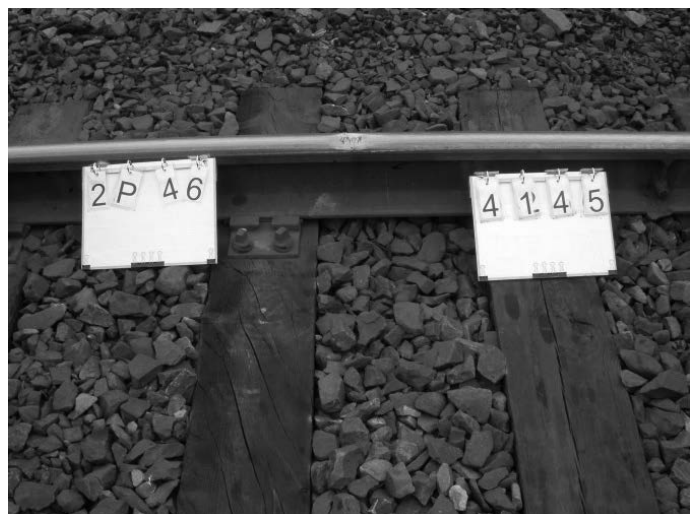
Rys. 8. Wada *squat* – brak przytwierdzenia szyny do podkładu
