Problemy realizacji inwestycji z zakresu konstrukcji stalowych

Dr inż. Dariusz Kowalski

Politechnika Gdańska, Wydział Inżynierii Lądowej i Środowiska

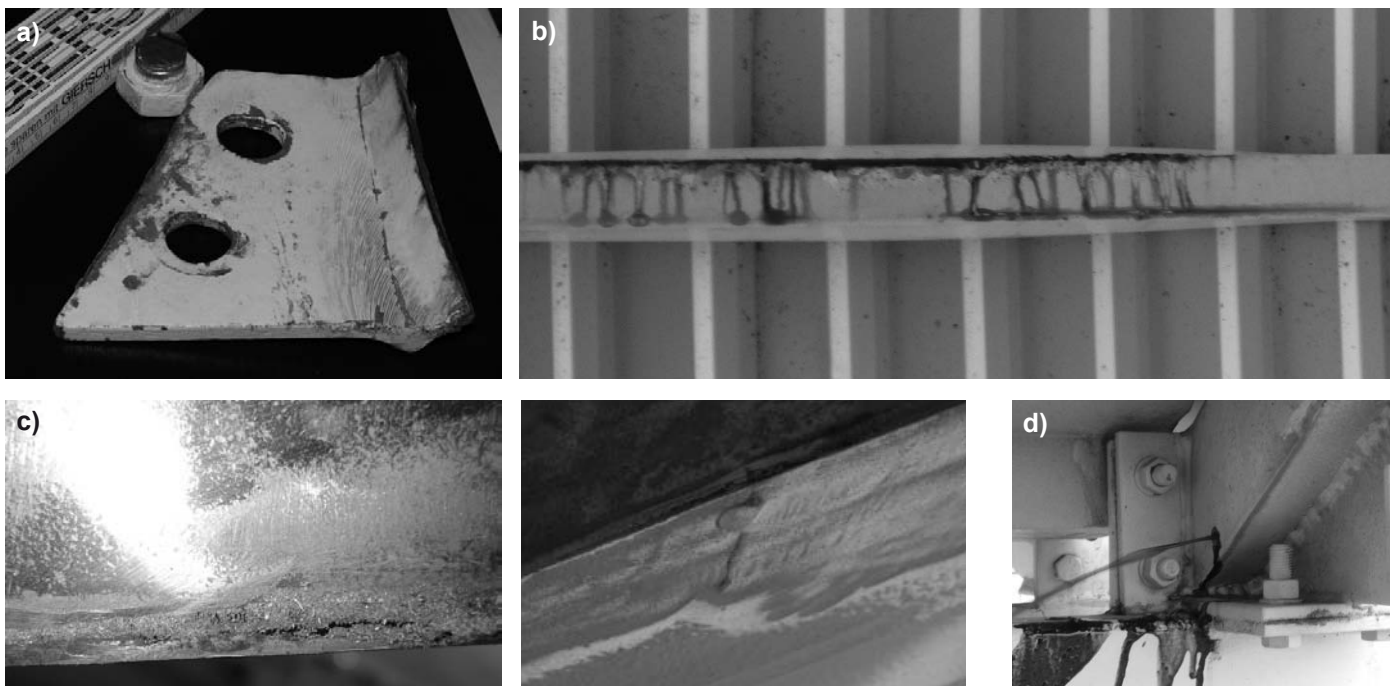
Rys. 4. Zniszczenia elementów konstrukcji stalowej

Po około 6 latach eksploatacji, podczas okresu zimowego, po obfitych opadach śniegu doszło do urwania się wspornika podtrzymującego dach osłonowy (rys. 4a). W wyniku przeprowadzonej w późniejszym okresie kontroli stwierdzono następujące błędy montażowe:

- zastosowanie nieprawidłowych łączników śrubowych w połączeniach elementów stalowych; główne błędy w tym zakresie obejmowały: 1) zastosowanie łączników mniejszej średnicy, niż wynikało to z wymagań projektu, a wykonano ze względu na brak możliwości poprawnego spasowania otworów montażowych, 2) zastosowanie łączników śrubowych gwintowanych na całej długości trzpienia zamiast śrub z gwintem na części długości trzpienia (rys. 4a),
- niedostateczne dokręcenie połączeń śrubowych w stykach doczołowych sprężonych oraz brak śrub w połączeniach doczołowych,

a) zniszczony element wsporczy, b) rura prostokątna rozsadzona przez zamarzającą wodę, c) uszkodzenia na krawędzi kształtownika, d) woda w kształtownikach

tych zamocowano blachy pokrycia za pośrednictwem wkrętów samowierzących (rys. 4b). Zastosowane liczne łączniki przyczyniły się do rozhermetyzowania profili zamkniętych i dostania się do ich wnętrza wody, która stała się przyczyną niekontrolowanego procesu korozyjnego wewnętrznych powierzchni elementów, a zimą doprowadziła do pęknięcia elementów na skutek zamarzania wewnątrz kształtowników (rys. 4b, 4c, 4d).

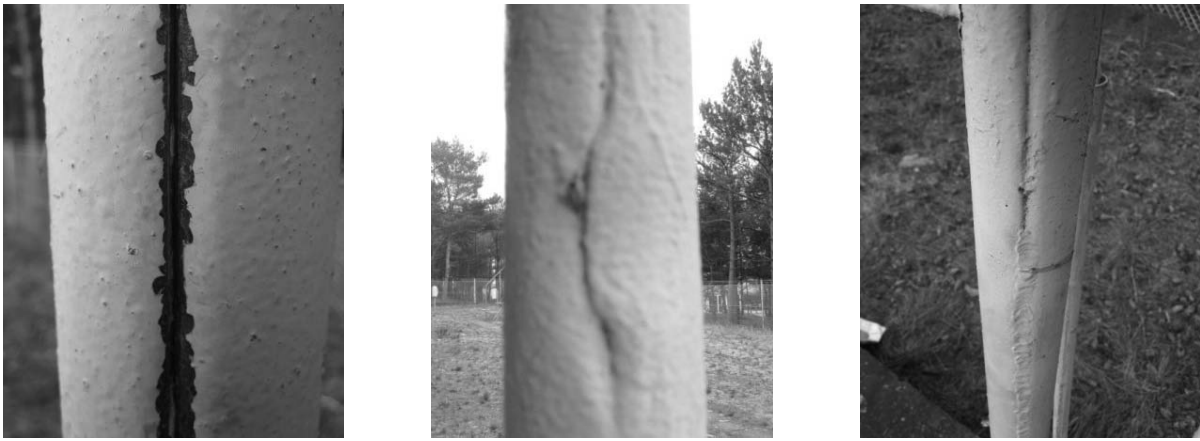
Złej jakości profile o przekroju poprzecznym rurowym, zastosowane przy wznoszeniu konstrukcji wieży obserwacyjno-pomiarowej, stały się przyczyną podjęcia decyzji o wyłączeniu obiektu z eksploatacji. Na większości rur tworzących elementy nośne stwierdzono wzdłużne pęknięcia i nieciągłości w miejscu zgrzewu podłużnego kształtowników o przekroju rurowym. Użytkownik w czasie dotychczasowej eksploatacji dokonywał lokalnych napraw, wykonując odcinkowe spoiny w celu ratowania elementów przed całkowitym zniszczeniem pod wpływem oddziałujących obciążeń (rys. 7).

Rys. 7. Rura w miejscu szwu podłużnego

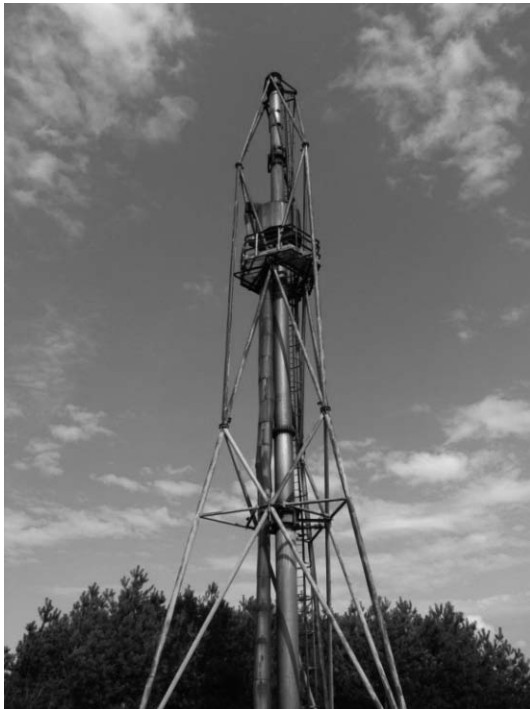
Rys. 8. Widok ogólny obiektu

wieży kratowej podtrzymującej komin do wysokości około 30 m (rys. 8). Użytkownik obiektu od czasu jego wzniesienia do chwili obecnej nie prowadził żadnych czynności kontrolnych wymaganych podczas prawidłowej eksploatacji, doprowadzając konstrukcję do stanu przedawaryjnego. W rezultacie, w ciągu dwóch miesięcy użytkownik został dwukrotnie zmuszony do podjęcia decyzji o skróceniu kominu. Przyczyną podjęcia takiego działania były nadmierne wychylenia wierzchołka kominu, spowodowane znaczną korozją rury dymowej (rys. 9a). Aktualny stan konstrukcji:

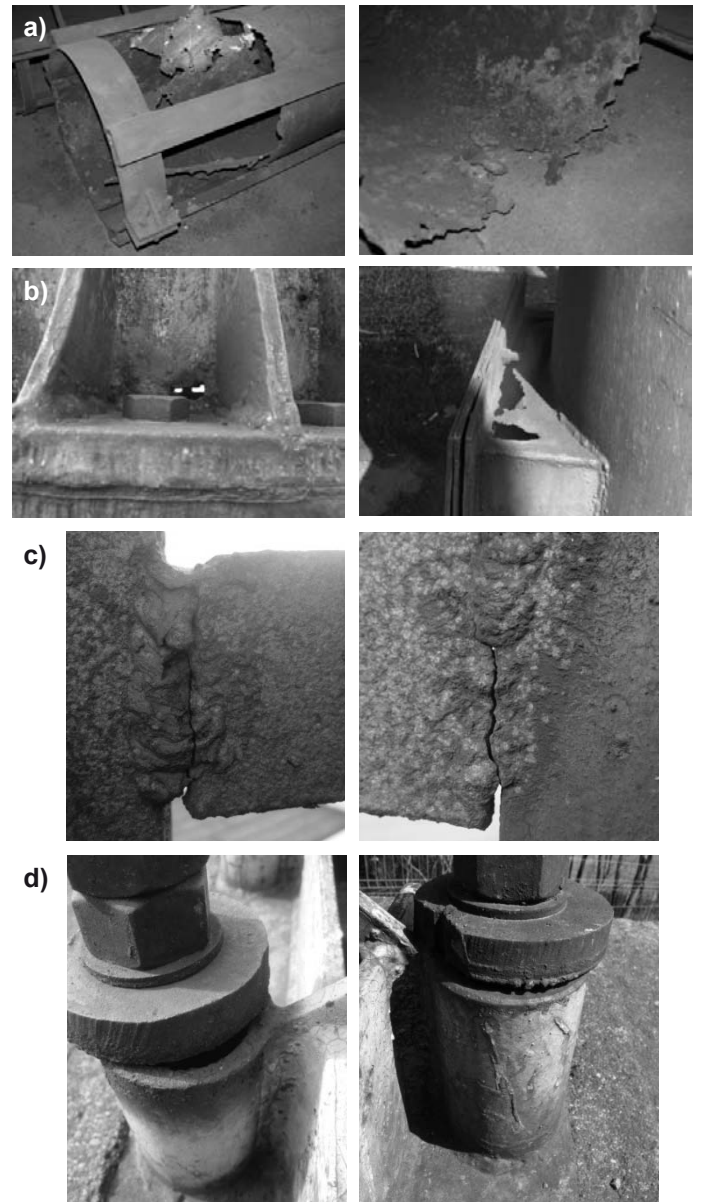
Rys. 9. Wybrane uszkodzenia eksploatacyjne obiektu
a) stan destrukcji zdemonstrowanej części trzonu kominowego, b) stan skorodowania eksploatowanej części spalinowej kominu, c) pęknięcia na połączeniach spawanych, d) brak szczelności połączeń

- rura trzonu kominowego jest silnie przekorodowana – występują liczne perforacje ścianki kominu (rys. 9b),
- stwierdzono przypadki pękniętych połączeń spawanych między elementami (rys. 9c) oraz nieprawidłowo zamknięte przekroje rurowe w miejscu mocowania kotew młotkowych w blokach fundamentowych (rys. 9d),

- elementy nośne stalowej, przestrzennej kratownicy wsporczej wykonane z przekrojów rurowych, w przeważającej części pokryte są produktami korozji, a występująca korozja na charakter wżerowy o głębokości dochodzącej do 2 mm,
- powłoki zabezpieczenia antykorozyjnego na większości elementów przekorodowały i uległy zniszczeniu w wyniku działania agresywnej korozyjnie atmosfery występującej wokół komina,
- elementy dodatkowego osprzętu komina są silnie skorodowane lub zdewastowane.

Obecny stan komina zmusił jego użytkownika do podjęcia działań zmierzających do oceny stanu istniejącej konstrukcji wsporczej i całkowitej wymiany układu spalinowego.
