## STAN PRZEDAWARYJNY ORAZ SPOSÓB NAPRAWY DŹWIGARÓW DACHOWYCH Z DREWNA KLEJONEGO

**Streszczenie:** W artykule przedstawiono opis uszkodzeń konstrukcji dachu sali sportowej, w szczególności drewnianych dźwigarów dachowych z drewna klejonego, które powstały w wyniku popełnionych błędów projektowych oraz wykonawczych. W pracy przedstawiono różne koncepcje naprawy oraz zrealizowane rozwiązanie projektowe wzmocnienia dźwigarów dachowych.

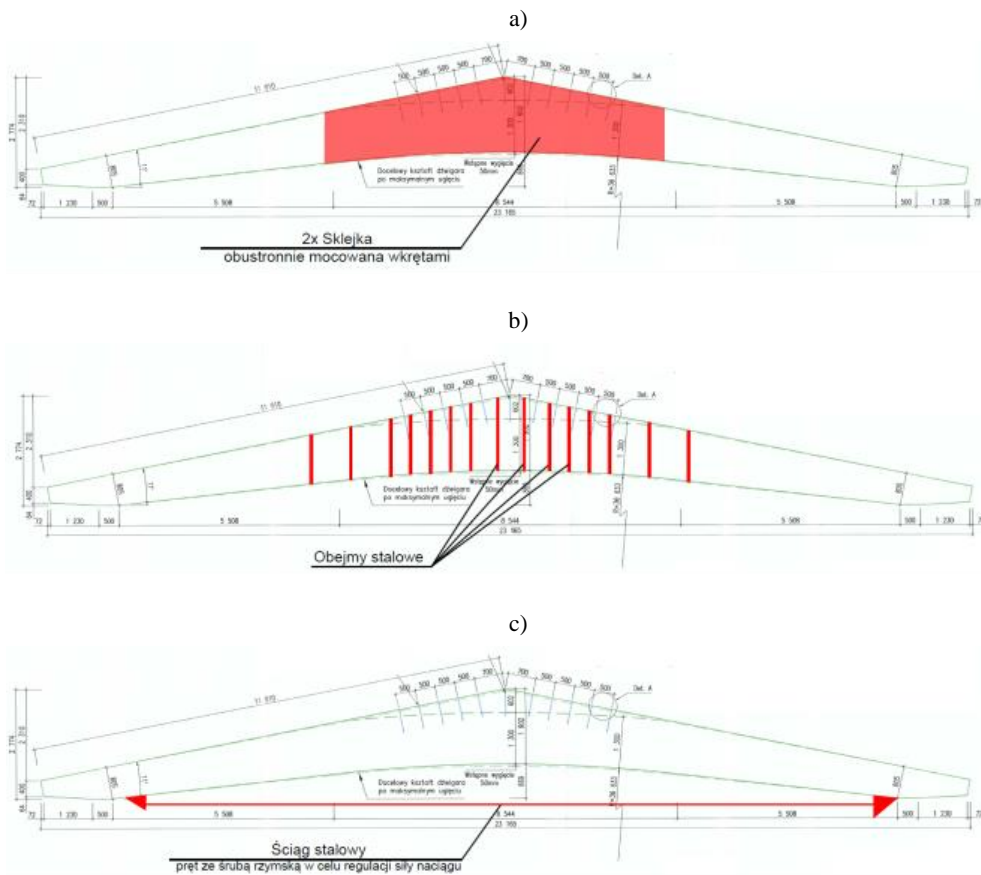
Rys. 3. Koncepty wzmocnienia i zabezpieczenia dźwigarów dachowych z drewna klejonego w sali sportowej: a) obustronna nadbitka ze sklejki, b) stalowe płaskowniki, c) zamontowanie dodatkowego stalowego ściagu

Na etapie analizy statyczno-wytrzymałościowej oraz rozpatrzono trzy rozwiązania koncepcyjne wzmocnienia dźwigarów [21-22]: poprzez zastosowanie obustronnych nakładek ze sklejki wodoodpornej (Rys. 3a), poprzez zastosowanie pionowych płaskowników stalowych (Rys. 3b) oraz poprzez wprowadzenie dodatkowego ściągu w poziomie dolnych włókien dźwigara dachowego (Rys. 3c).

Użycie obustronnych nakładek (Rys.3a) było rozwiązaniem najprostszym zarówno pod względem projektowania, jak również wykonawstwa. Charakteryzowało się jednak niskim poziomem estetyki (zasłonięcie znacznej części dźwigarów dachowych z drewna klejonego), a dodatkowo po wykonaniu wzmocnienia pojawiał się brak możliwości obserwacji ewentualnych zmian morfologii pęknięć (ilości i zakresu delaminacji) dźwigarów dachowych.

Rozwiązaniem bardzo korzystnym, zdaniem Autorów optymalnym, było zastosowanie stalowych płaskowników (Rys. 3b). Rozwiązanie to pozwalało na kontrolę stanu spękania dźwigarów, aczkolwiek było pracochłonne, zarówno w aspekcie projektowym (złożoności

Zastosowanie ściągu było rozwiązaniem, ze statycznie – wytrzymałościowego punktu widzenia, najbardziej efektywnym (Rys. 3c), jednak jego realizacja okazała się niemożliwa ze względu na ograniczenia wynikające ze strefy pracy konstrukcji wsporczej pod tablice do koszykówki.
