Stan techniczny 80-letniej kopuły Dworca Morskiego w Gdyni

**Prof. zw. dr hab. inż. Tadeusz Godycki-Ćwirko, dr hab. inż. Krystyna Nagrodzka-Godycka, prof. PG,
dr inż. Paweł Piotrkowski**

Politechnika Gdańska, Wydział Inżynierii Lądowej i Środowiska

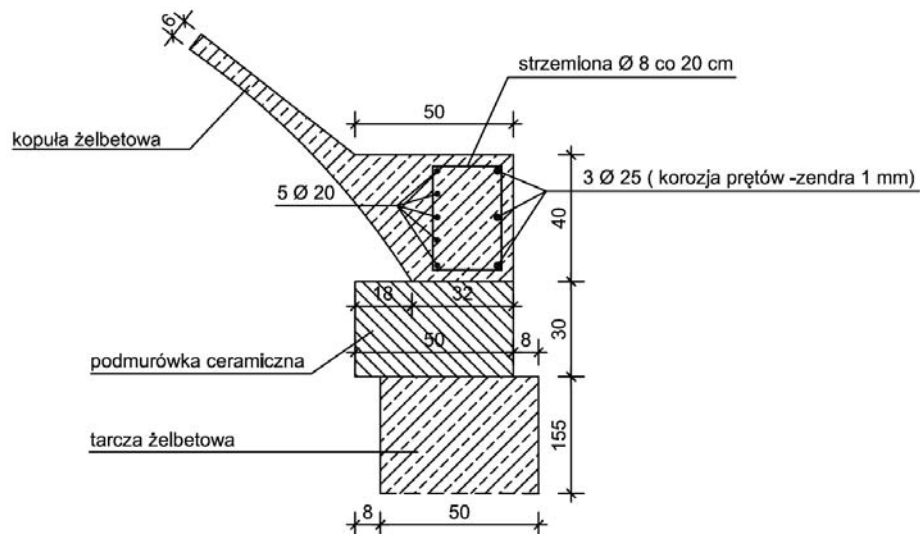
Rys. 17. Przekrój belki obwodowej od strony Nabrzeża Francuskiego w sąsiedztwie narożnika N2

W przekroju poprzecznym (rys. 17) zbrojenie podłużne jest wystarczające, pomimo tego, że na krawędzi zewnętrznej belki obwodowej dolny pręt $\phi 25$ mm okazał się silnie skorodowany na środkowym odcinku belki.
