Trwałość spawanych instalacji wodnych wykonanych z nierdzewnych stali austenitycznych

Durability of welded water supply pipelines made of austenitic stainless steels

W dalszej części artykułu opisano dwa przypadki uszkodzeń instalacji do przesyłu ciepłej wody użytkowej wykonane ze stali austenitycznych, których czas eksploatacji wyniósł zaledwie kilka miesięcy. Wskazano przyczyny przedwczesnego uszkodzenia rur.

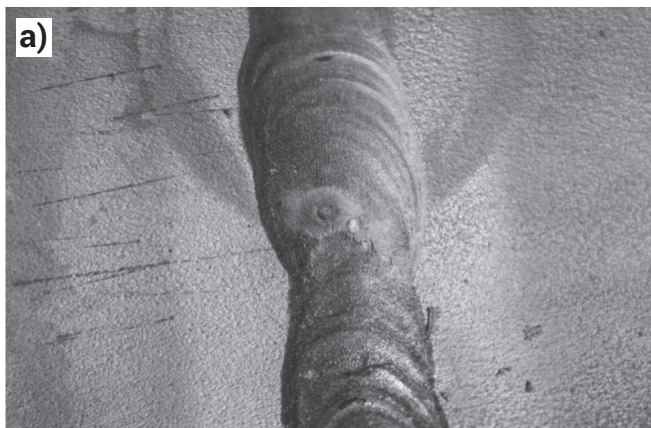
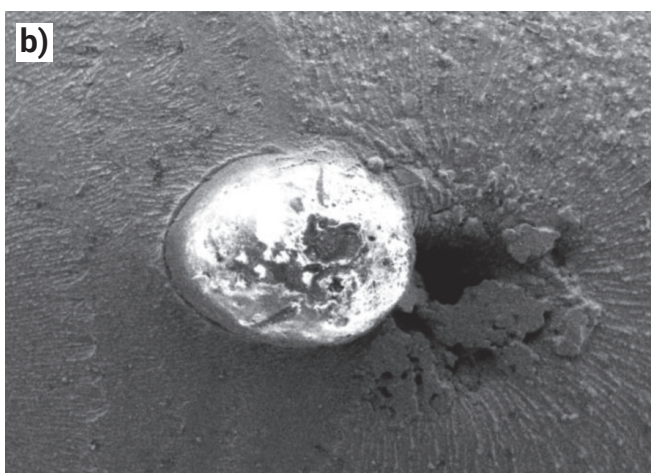
Kolejne ognisko korozji występowało w grani spoiny, a jego źródłem były wtrącenia żużla osadzone w spoinie (rys. 4). Obecność wtrąceń cząstek żużla w grani spoiny jest niedopuszczalna i świadczy o niewłaściwym prowadzeniu procesu spawania (niewłaściwie oczyszczone powierzchnie elementów spawanych, silne utlenianie metalu podczas spawania).

Rys. 4. a) Powierzchnia wewnętrzna rury ze spoiną i wtrąceniem żużla z ogniskiem korozyjnym, LM, pow. 6x, b) SEM pow. 50x
Fig. 4. a) Inner surface of the pipeline with weld root and slag inclusion which initiates pitting corrosion, LM, magnification 6x, b) SEM magnification 50x

Badania przeprowadzone na skaningowym mikroskopie elektronowym (SEM) ujawniły porowatości i kraterki w otoczeniu wydzieleń żużli, rysunek 4b. Analiza EDS składu chemicznego wykazała, że wydzielania zawierają głównie: tlen, węgiel, krzem, aluminium, wapń. Natomiast obszar wokół wydzieleń wykazuje podwyższoną zawartość chloru (powyżej 0,5%). Świadczy to o kumulacji tego pierwiastka wokół wydzieleń, co w konsekwencji przyczynia się do inicjacji i dalszej propagacji korozji wżerowej w tym obszarze.

- Należy przestrzegać właściwych technologii spawania rurociągów; konieczne jest stosowanie gazu formującego. Zaleca się stosowanie spawania orbitalnego TIG wykonywanego za pomocą zamkniętych głowic spawalniczych w atmosferze ochronnej argonu. Dzięki możliwości kształtowania grani, gładkości lica, spoiny nie wymagają żadnej obróbki mechanicznej, zapewniają powtarzalność jakości i minimalną liczbę niezgodności spawalniczych.

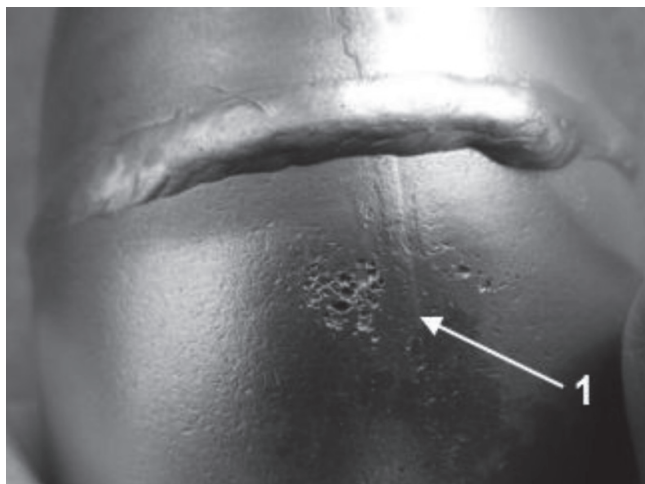
Kolejny przypadek uszkodzeń korozyjnych obserwowano na instalacji wody pitnej wykonanej z rur o średnicy $\varnothing 48$ mm i grubości ścianki 3 mm. Perforacja rury wystąpiła na kolanie 90° bezpośrednio za spoiną obwodową (rys. 5).

Rys. 5. Powierzchnia zewnętrzna kolana – perforacja ściany rury za spoiną (1)
Fig. 5. Knee pipe outer surface – perforation of pipeline wall behind face of the weld (1)

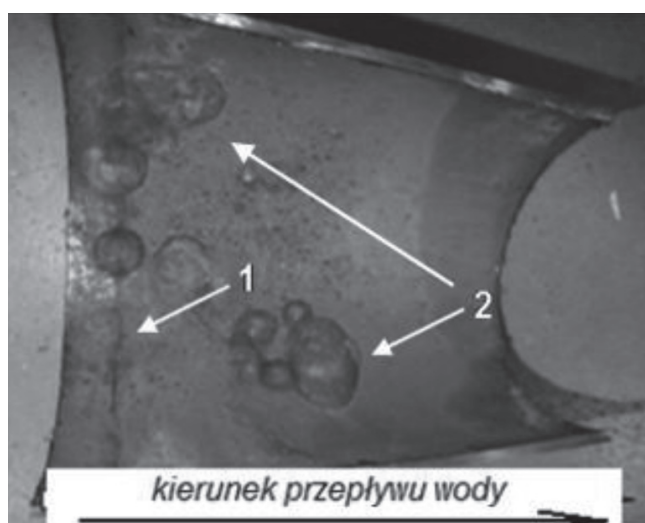
Badania metalograficzne makroskopowe powierzchni wewnętrznej wykazały brak przetopu. Spawanie metodą TIG (141) wykonano bez ukosowania krawędzi rur i z tego powodu nie uzyskano pełnego przetopu i nie ukształtowano grani spoiny. Spawanie prawdopodobnie odbyło się bez użycia gazu formującego. W miejscu łączenia rur od strony wewnętrznej rury pozostała szczelina niemal na całym obwodzie rury (rys. 6).

Rys. 6. Powierzchnia wewnętrzna uszkodzonego fragmentu rurociągu z widoczną szczeliną (1) i ogniskami korozji (2)
Fig. 6. Inner surface of damaged part of pipeline with the crevice (1) and corrosion initiation places (2)

Ogniska korozyjne umiejscowione były przeważnie za szczeliną w stosunku do kierunku przepływu wody. W miejscach tych występowały głębokie wżery powodujące niekiedy całkowitą perforację ściany rury.

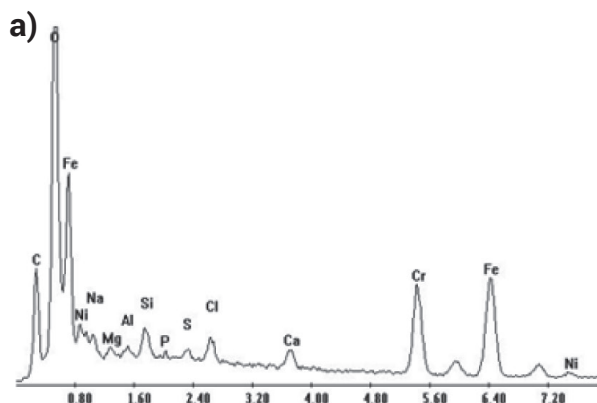
Wszystkie osady zawierały pierwiastki pochodzące od naturalnych składników wody - węglanów wapnia i magnezu. Ponadto w osadach występowała znaczna ilość żelaza, stąd charakterystyczna czerwono-brunatna barwa osadów. Osady te najprawdopodobniej zostały przeniesione ze środowiska innej instalacji, połączonej z badaną. Na przeniesienie wskazuje też znaczny udział miedzi w osadzie barwy zielonkawej pokazanego na rysunku 7 i na spektrum na rysunku 8b. Udział chlorków, które wykryto w badanych osadach jest istotny dla trwałości warstw pasywnych stali austenitycznych. Wokół osadzonych cząstek następuje miejscowy wzrost stężenia chlorków, uszkodzenie warstewek pasywnych i inicjowanie wżerów korozyjnych.

Rys. 8. a) widmo z warstwy ciemno-brunatnego osadu przedstawionego na rys. 7 i oznaczonego strzałką jako 2, b) widmo z warstwy osadu o barwie zielonej przedstawionego na rys. 7 i oznaczonego strzałką jako 3
