## TRZĘSIENIA ZIEMI W POLSCE W 2004 ROKU

### EARTHQUAKES IN POLAND IN 2004

W 2004 roku na terenie Polski wystąpiły dwa trzęsienia ziemi o magnitudach ok. 5,3 i 4,7 w skali Richtera. W niniejszym artykule opisano zaistniałe zjawiska oraz dokonano oceny ich intensywności i wpływu na obiekty budowlane, podając przykłady charakterystycznych uszkodzeń.

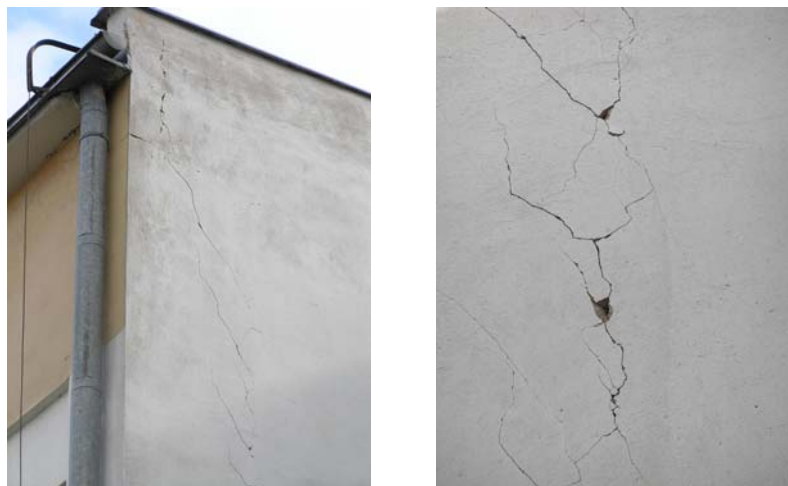
Ryc. 5. Suwałki, Szkoła Podstawowa nr 10, ul. Antoniewicza, pęknięcia tynku na ścianie szczytowej

Fig. 5. Suwałki, Primary School No.10, Antoniewicza street, cracking of plaster of gable wall
