Uszkodzenia korozyjne betonowego podtorza zlokalizowanego na terenie zakładu przemysłowego

Corrosion damage to concrete trackbed located on an industrial plant site

[dr hab. inż. Maciej Niedostatkiwicz, prof. uczelni](#) , [mgr inż. Tomasz Majewski](#) | [IZOLACJE 4/2016](#) | 2016-05-20

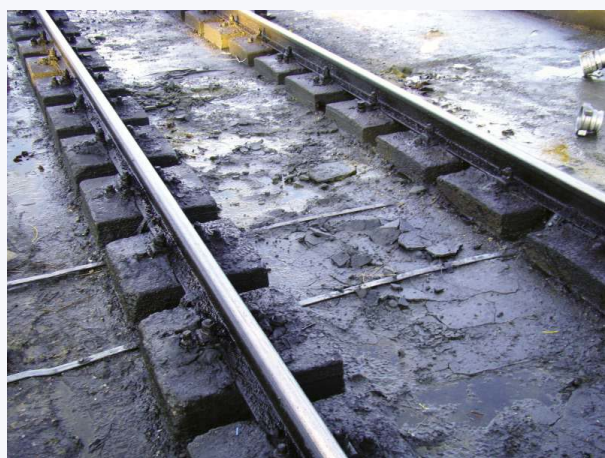
Najbardziej intensywne uszkodzenia występowały w środkowej części podtorza dł. ok. 40 m. W tej części najbardziej uszkodzonym elementem był środkowy fragment płyty znajdujący się między główkami szyn (**FOT. 2**).

W części głównej podtorza (**RYS.**) stwierdzono następujące uszkodzenia górnej powierzchni płyty: odspojenia warstwy wyprawy PCC od podłoża, jej spękania, zarysowania oraz nasycenie olejem betonu płyty i wyprawy PCC.

Wykonana ok. 2 lata temu wyprawa naprawcza była intensywnie spękana i nosiła ślady przemrożenia (rysy o charakterze mrozowym).

FOT. 2. Tor z płytą podtorza: uszkodzenia części głównej podtorza; fot. : archiwa autorów

Głębokość uszkodzenia warstwy betonu dochodziła do 6 cm, widoczne były pręty zbrojenia konstrukcyjnego.
