# Uszkodzenia pożarowe dachu budynku kościoła pw. Świętych Apostołów Piotra i Pawła w Gdańsku

Mgr inż. Tomasz Majewski, Politechnika Gdańska, Szkoła Doktorska Wdrożeniowa, dr hab. inż. Maciej Niedostatkiwicz, prof. uczelni, Katedra Konstrukcji Betonowych, Wydział Inżynierii Lądowej i Środowiska, Politechnika Gdańska

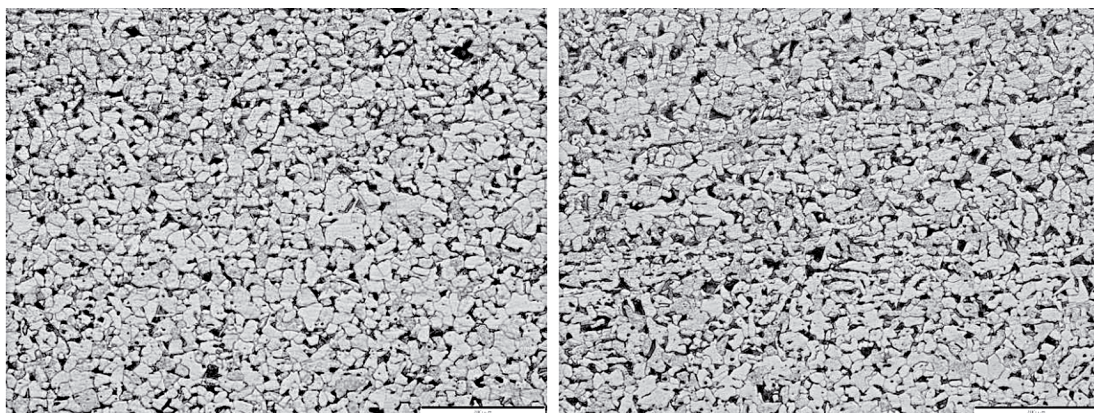
**Rys. 6.**

W przypadku stalowych, kratowych więzarów dachowych, zamontowanych na dachu prezbiterium kościoła, temperatura gazów w trakcie pożaru nie spowodowała zmiany geometrii dźwigarów (wyboczenia lub zwichrzenia elementów), jak również nie zmieniła struktury samego metalu. Wykonane badania laboratoryjne (zgłady) próbek pobranych z konstrukcji nie wykazały zmian struktury stali charakterystycznej dla pożarów (rys. 6). W analizowanych próbkach stwierdzono występowanie drobnoziarnistej struktury ferrytyczno-perlitycznej, charakterystycznej dla stali niskowęglowych. Widoczne na rysunku 6 pasmowe ułożenie ferrytu jest charakterystyczne dla wyrobów walcowanych. Na badanych próbkach nie zaobserwowano zmian struktury materiału pod wpływem oddziaływania temperatury.

Mikrostruktura stali w próbce połowej pobranej z płaty dźwigara dachowego nad nawą główną (prezbiterium)
