# Uwarunkowania użytkowania podłóg przemysłowych

## Błędy wykonawcze

dr hab. inż. **Maciej Niedostatkiwicz**, prof. PG  
Politechnika Gdańska, Wydział Inżynierii Lądowej i Środowiska  
mniedost@pg.edu.pl

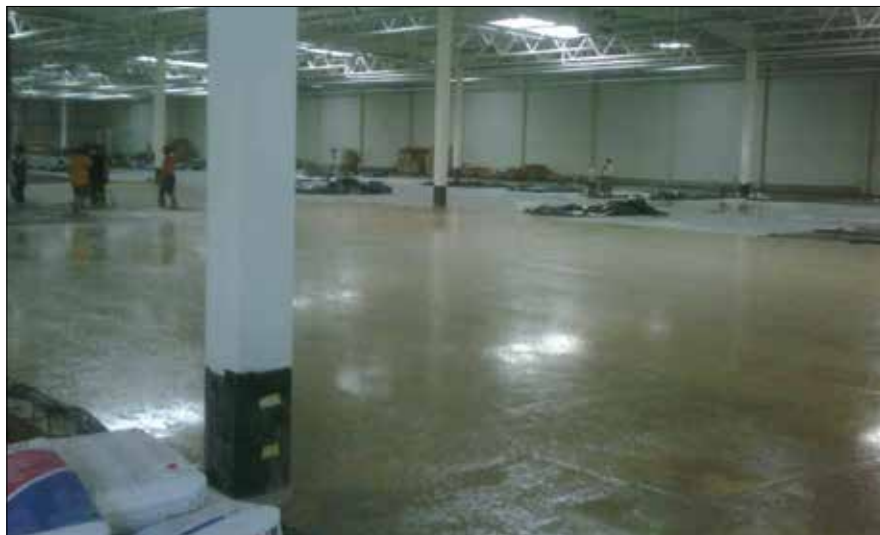
Fot. 1. Błyszcząca powierzchnia płyty podkładu w trakcie realizacji (w trakcie układania betonu, na powierzchni widoczne jest wytrącanie się zaczynu cementowego – bleeding)

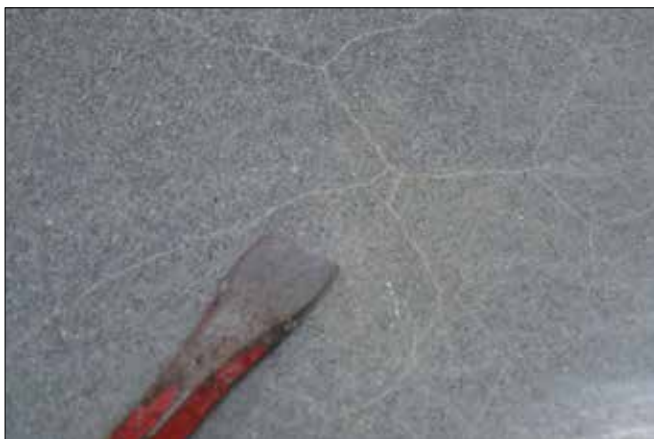
Fot. 2. Rysy na powierzchni posadzki wywołane skurczem

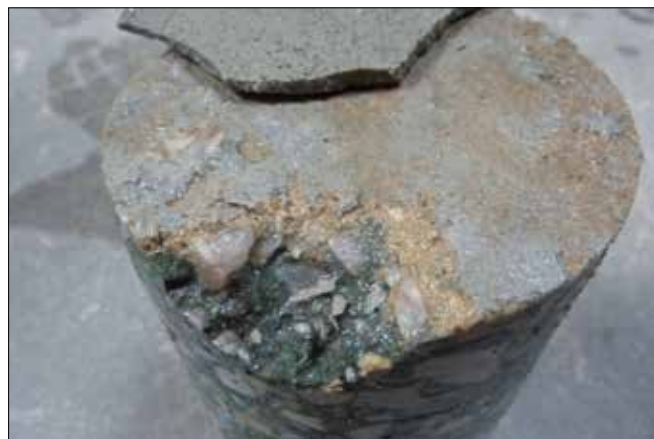
Fot. 3. Brak przyczepności warstwy utwardzonej do betonu podkładowego

od betonu podkładowego). Na styku obu warstw zauważono mleczko cementowe o intensywnym brunatnym zabarwieniu, w kolorze zastosowanej domieszki (plastifikatora) – fot. 3–5. Stwierdzono również niejednorodną barwę powierzchni posadzki. Morfologia rys powierzchniowych miała typowy charakter rys wywołanych skurczem betonu. Powszechną wiedzą jest, że szybkiemu wysychaniu posadzki towarzyszy powstanie na jej powierzchni (po 2–4 godzinach od zakończenia zacierania) rys o charakterystycznym kształcie, tzw. skóry krokodyla. Zjawisko to występuje najczęściej w trakcie wykonywania posadzek przemysłowych utwardzanych powierzchniowo w okresie podwyższonych temperatur (okres letni) i przy jednoczesnym braku lub niedostatecznej pielęgnacji dojrzewającego, młodego betonu. Szerokość rysy wywołanych skurczem w dłuższym okresie użytkowania ulega powiększeniu i zabrudzeniu (fot. 6).

Ze względu na zakres występujących uszkodzeń, głównie ze względu na niedostateczną odporność posadzki na ścieranie (intensywnie zarysowana i odspojona warstwa utwardzona), zalecono wymianę podłogi przemysłowej na nową na podstawie opracowanej szczegółowej dokumentacji projektowej.

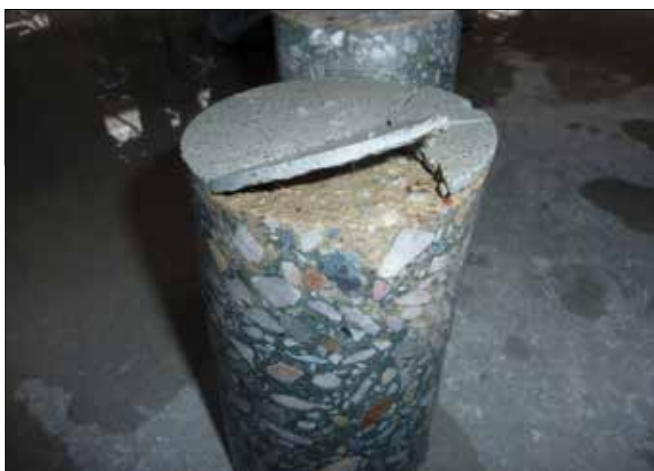
Fot. 4. Brak przyczepności warstwy utwardzonej do betonu podkładowego

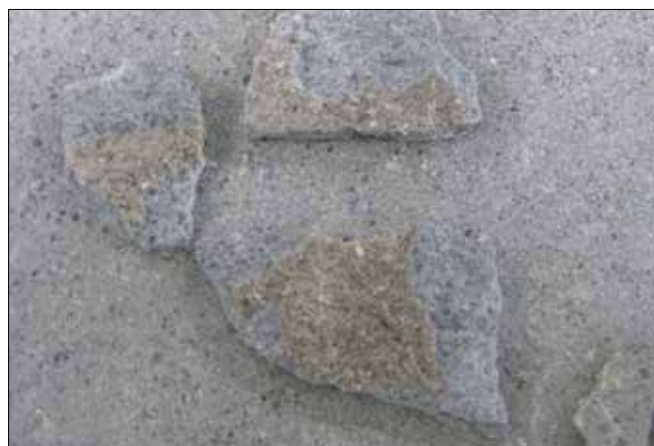
Fot. 5. Brunatne przebarwienia na dolnej powierzchni warstwy utwardzonej (posadzki)

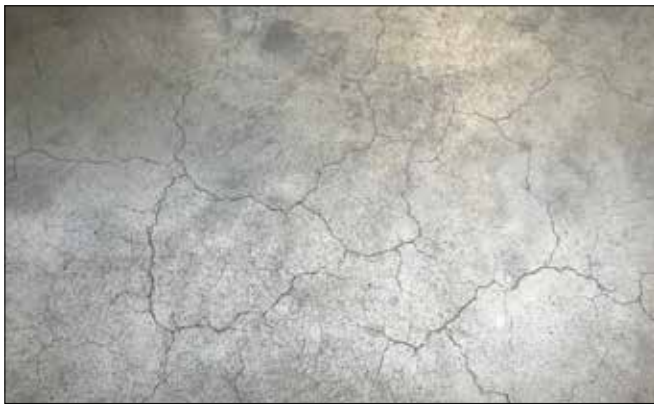
Fot. 6

Rysy na powierzchni posadzki wywołane skurczem po dłuższym okresie użytkowania

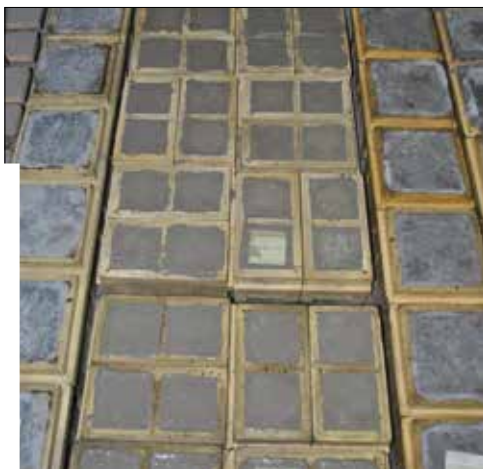
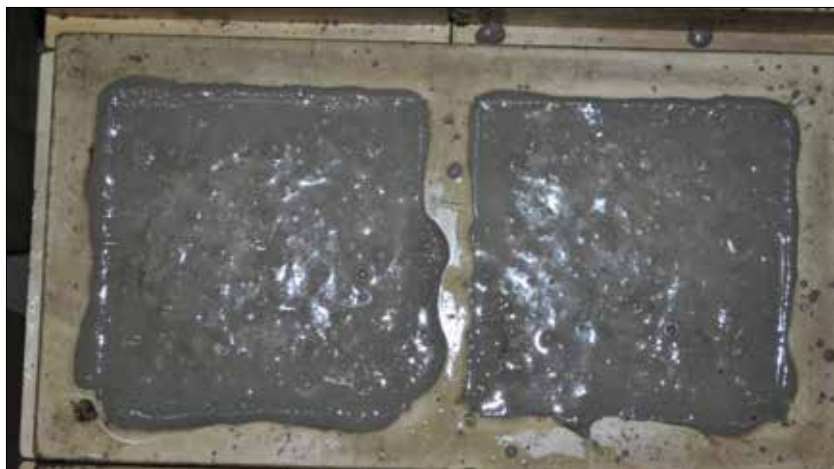
Fot. 7. Próbkę zarobów próbnych, na powierzchni próbek widoczny zaczyn cementowy (bleeding)

W celu oznaczenia podatności wbudowanej mieszanki do wystąpienia zjawiska tzw. bleedingu wykonano w laboratorium zaroby próbne z materiałów pobranych na węzle betoniarskim dostarczającym mieszankę na budowę. Mieszankę do badań przygotowano na podstawie obu zaakceptowanych przez nadzór receptur. W trakcie badań laboratoryjnych stwierdzono w obu przypadkach występowanie na powierzchni mieszanki betonowej intensywnego bleedingu. Mleczko cementowe utrzymywało się na powierzchni próbek przez ponad 8 godzin (fot. 7).
