Wpływ niezgodności spawalniczych na właściwości mechaniczne złączy spawanych pod wodą metodą mokrą

Effect of welding imperfections on mechanical properties of underwater wet welded joints

The paper presents the characteristics of manual metal arc underwater wet welding. On the basis of experimental studies the effect of welding defects on mechanical properties of welded joints was estimated. It was found out that occurring of welding imperfections have no influence on leak tightness of welded joints but cause the decrease of mechanical properties associated with bending test.

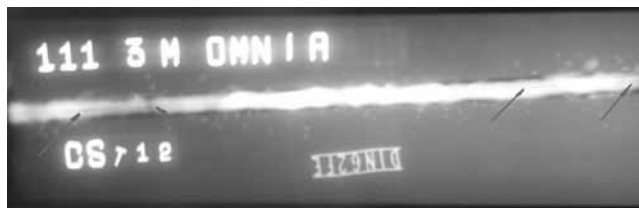
Badania radiograficzne wykazały występowanie niezgodności spawalniczych takich jak brak przetopu oraz żuźle. Tego rodzaju nieciągłości są bardzo

Rys. 7. Radiogram złącza spawanego 12/111/PA, widoczne niezgodności spawalnicze typu żuźle lub brak przetopu na całej długości próbki (wskazane strzałkami) [11]

Fig. 7. The X-rays pattern of specimen 12/111/PA, visible welding imperfections: slags or lack of penetration on the whole length of the specimen (indicated by the arrows) [11]

niebezpieczne dla nośności konstrukcji, w której mogą występować. Do najczęstszych przyczyn ich powstania zalicza się: brak odpowiednich umiejętności nurka-spawacza, brak lub niedokładne czyszczenie po wykonaniu poszczególnych ściegów, nieodpowiednie parametry i technika spawania. W przypadku spawania elementów odpowiedzialnych złącza o takim nasileniu niezgodności są niedopuszczalne.
