Wybrane problemy konstrukcyjne przystosowania obiektu zabytkowego do nowej funkcji

Mgr inż. Tomasz Majewski – Pracownia Projektowo-Inżynierska Tomasz Majewski

Dr inż. Maciej Niedostatkiewicz – Politechnika Gdańska, Wydział Inżynierii Lądowej i Środowiska

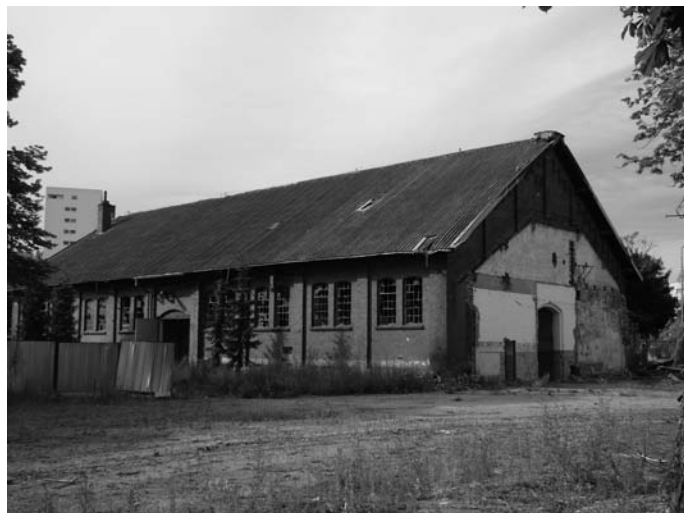
Rys. 1. Budynek Wozowni – stan istniejący

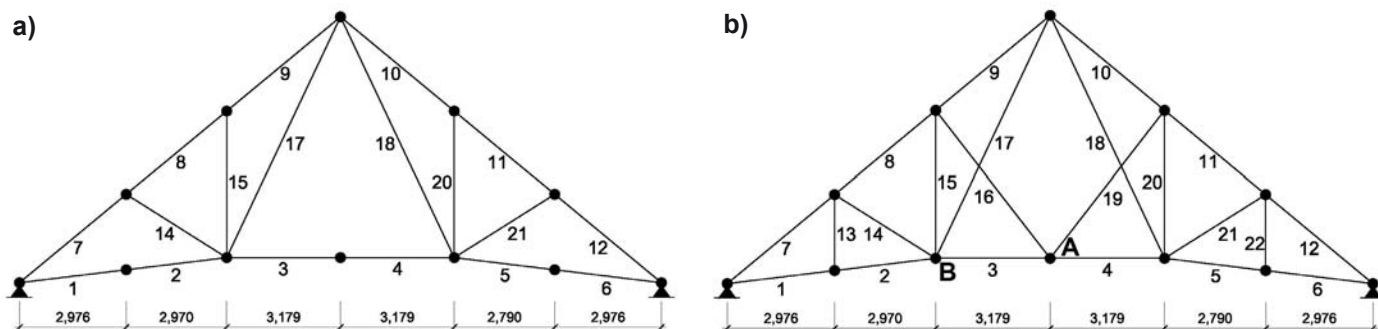
Rys. 2. Stalowe wiązary kratowe przekrycia budynku Wozowni – układ prętowy
a) podstawowy, b) po przebudowie w latach 80-tych XX wieku (szczegóły węzłów A oraz B przedstawiono na rys. 4)

- ze względu na okres realizacji budynku założono, że stal zastosowana do realizacji więźarów dachowych jest stalą niespawalną,
- na podstawie analizy rozkładu sił wewnętrznych w elementach więźarów dachowych jako reprezentatywne do dyskusji na temat stateczności kratownicy w różnych schematach obciążenia przyjęto następujące elementy: pręt a) nr 1 (pas dolny w strefie przypodporowej), b) nr 4 (pas dolny w strefie środkowej), c) nr 9 (pas górny w strefie środkowej) (rys.2b).

wyężenia przekroju wynosi $\approx 78\%$ jego nośności w przypadku pręta nr 1 (pas dolny w strefie przypodporowej). W przypadku przebudowy polegającej na wymianie pokrycia dachowego oraz jego dociepleniu i przy założeniu pozostawienia istniejącej geometrii stalowych więźarów dachowych w elementach więźarów dachowych następuje istotne przekroczenie nośności: maksymalny poziom wyężenia przekroju wynosi $\approx 115\%$ jego nośności w przypadku pręta nr 1 (pas dolny w strefie przypodporowej) dla schematu K2. Wzrost wyężenia przekroju był spowodowany głównie koniecznością uwzględnienia zwiększonych wartości obciążeń środowiskowych (obciążenie śniegiem oraz wiatrem, przeprowadzone według znowelizowanych norm). Około 15% przekroczenie poziomu dopuszczalnych naprężeń w praktyce dyskwalifikowało stalowe więzary kratowe do dalszej eksploatacji w nowoprojektowanym schemacie obciążenia, a ich wzmocnienie ze względu na brak spawalności stali było w praktyce bardzo utrudnione. Na podstawie przeanalizowanych przypadków eksploatacji stalowych konstrukcji inżynierskich, których okres realizacji odpowiada w przybliżeniu okresowi realizacji analizowanych więźarów kratowych oraz uwzględniając długotrwałą okres eksploatacji, uznano, że w poszczególnych elementach więźarów nie nastąpi już dalszy wzrost odkształceń spowodowany np. relaksacją stali. Ponadto można było wstępnie założyć, że konstrukcja dachu w praktyce przeszła tzw. weryfikację w czasie dotychczasowego użytkowania i działające obciążenia środowiskowe (śniegiem oraz wiatrem) nie spowodują awarii konstrukcji dachu. Założono również jednoczesne zabezpieczenie stalowych elementów dachu przed korozją. Przyjęcie takich założeń skutkowało tym, że maksymalny poziom wyężenia przekroju wynosił $\approx 90\%$ jego nośności dla pręta nr 1 (pas dolny w strefie przypodporowej) i był jedynie o $\approx 12\%$ wyższy od aktualnego poziomu wyężenia (schemat K3). Przy tak przyjętym poziomie wyężenia i przy założeniu niezmienności geometrii stalowych więźarów dachowych była możliwa ich dalsza eksploatacja obejmująca przebudowę pokrycia dachu budynku.

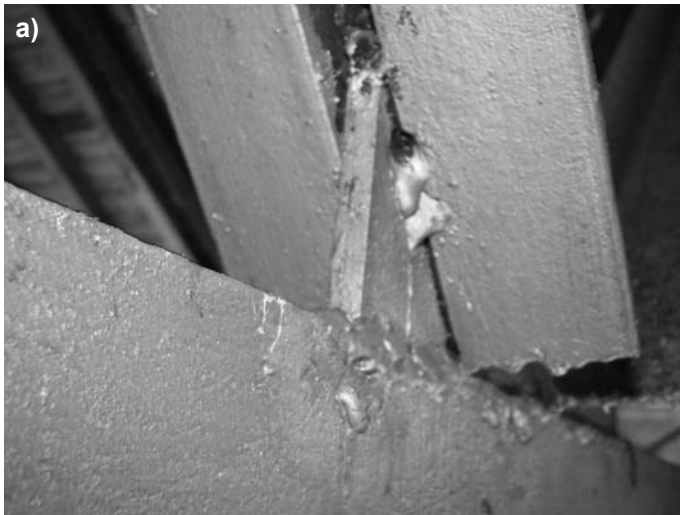
W czasie oględzin stwierdzono daleko posuniętą dekapitalizację pokrycia dachowego, które wykonane było z eternitu falistego (płyty azbestowo-cementowych). W wielu miejscach płyty eternitu były uszkodzone mechanicznie. Obróbki i opierzenia blacharskie w szczytach budynku były intensywnie zdekapitalizowane, widoczne były rozległe ślady korozji powierzchniowej, przechodzącej lokalnie w korozję wżerową. Elementy drewnianej więźby dachowej wychodzące poza obrys budynku były zawilgocone, nosiły ślady korozji biologicznej w miejscu oparcia na murach zewnętrznych. W miejscach uszkodzenia pokrycia połaci dachowej deskowanie było zawilgocone i zagrzybione. Stalowe wiązary kratowe były pokryte korozją powierzchniową. Na elementach prętowych, jak również w węzłach konstrukcyjnych, nie stwierdzono rozwoju korozji wżerowej. Nie stwierdzono uszkodzeń mechanicznych nitów oraz ich poluzowania. Dodane w latach osiemdziesiątych XX wieku elementy stalowe (słupki oraz krzyżulce) zabezpieczono ochronnymi powłokami malarskimi, których aktualny stan jest wysoce niezadowolający. Spoiny w połączeniach nowych i starych elementów kratownic były niskiej jakości. Miały widoczne wady w postaci braku pełnego przetopu, nierównych grani oraz ślady korozji na ich powierzchni (rys. 3a, b).

Rys. 3. Węzły konstrukcyjne stalowych więźarów kratowych w miejscu połączenia prętów dodatkowych oraz istniejącej konstrukcji
a) połączenie krzyżulców wewnętrznych środkowych z pasem dolnym – A, b) w miejscu połączenia konstrukcji nośnej sufitu podwieszanego – połączenie I 80 mm w miejscu krzyżowania się krzyżulca zewnętrznego, wewnętrznego oraz słupka wewnętrznego – B

Prawdopodobnie w połowie lat osiemdziesiątych XX wieku stalowe wiązary dachowe poddano przebudowie w zakresie zmiany ich geometrii (rys. 2b). Między wiązarami do ich pasów dolnych dospawano dwuteowniki stalowe I 80 mm, które miały pełnić rolę rusztu podtrzymującego sufit podwieszony. Połączenia nowych elementów z istniejącymi wykonano za pomocą blach węzłowych. Wykonane spoiny nie kwalifikowały się do uznania jako spoiny konstrukcyjne z uwagi na widoczne wady, tzn: brak pełnego przetopu, zmienną grubość, uszkodzenia grani i powierzchni. Ostatecznie, ze względu na planowaną przebudowę warstw przekrycia i planowaną modernizacją budynku, połączenia nitowane zakwalifikowano do wykorzystania, natomiast połączenia spawane przewidziano do wzmocnienia.

- Wariant 1: polegał na pozostawieniu istniejącego układu statycznego wiązarów kratowych bez konieczności wzmocnienia poszczególnych prętów kratownic, próbie uzupełnienia spoin w blachach węzłowych przy prętach nr 13, 16, 19 oraz 22, wymianie pokrycia oraz dociepleniu połączenia dachowej; przy takim zakresie przebudowy możliwe było wykonanie nowych antresol wewnętrznych opartych na niezależnych od budynku Wozowni konstrukcjach nośnych;
- Wariant 2: polegał na częściowej rozbiórce wiązarów dachowych i wykonaniu wewnętrznego stropu jako niezależnego od istniejącej konstrukcji budynku; przebudowa stalowych wiązarów kratowych polegała na demontażu ich pasów dolnych, krzyżulców oraz słupków i pozostawieniu jedynie pasa górnego, pracującego jako stalowa krokiew (rys. 4a); zakres prac obejmował również wymianę pokrycia oraz ocieplenie połączenia dachowej; przy

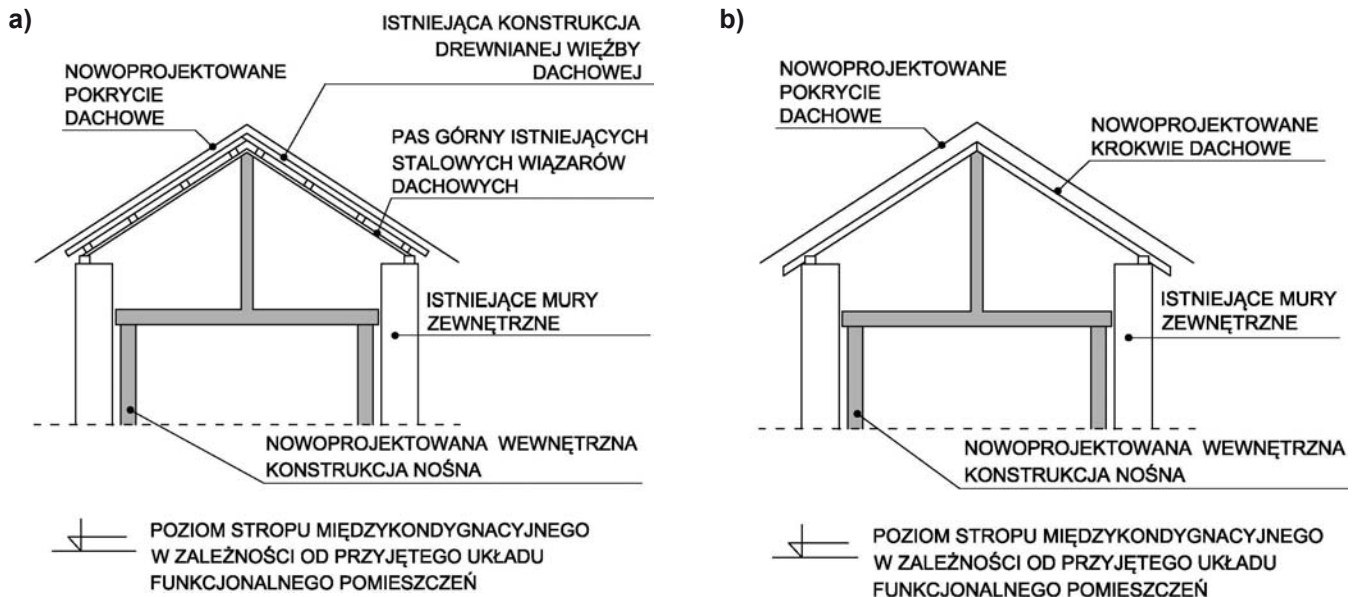
Rys. 4. Koncepcja rozwiązania projektowego przebudowy przekrycia budynku Wozowni według wariantu 2 (a) i wariantu 3 (b)

- Wariant 3: polegał, podobnie jak w przypadku Wariantu 2, na całkowitym demontażu istniejących stalowych wiązarów dachowych oraz demontażu istniejącej drewnianej więźby dachowej, wykonaniu nowych krokwie stalowych wspartych na murze zewnętrznym i podpartych w kalenicy na nowoprojektowanym elemencie wsporczym (rys. 4b); przy tym zakresie prac możliwa była zmiana rozstawu krokwie w porównaniu do istniejącego rozstawu stalowych wiązarów kratowych, zmiana wymiarów drewnianych płatwi pośrednich oraz wymiarów w przekroju poprzecznym krokwie drewnianych; zaproponowany zakres prac obejmował również wymianę pokrycia oraz docieplenie nowowykonanej połączenia dachowej.
