Wzmocnienie uszkodzonej belki typu T w przęśle wiaduktu drogowego

Reinforcement of damaged precast beam type T in road viaduct

Wiadukt WS32 zlokalizowany jest w ciągu drogi ekspresowej S-5 nad drogą powiatową nr 1343D w pobliżu węzła

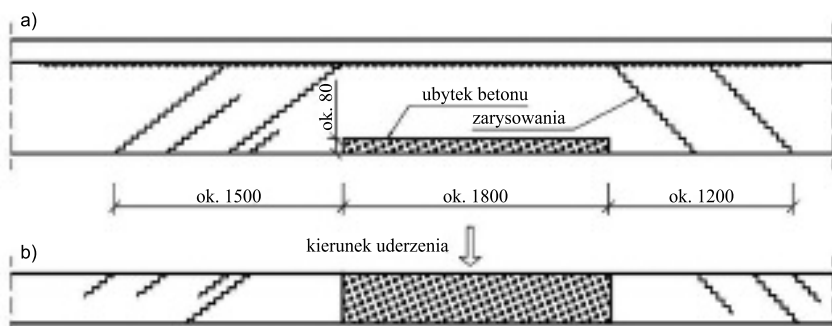
nięcie podłużnych prętów zbrojeniowych oraz strun sprężających (fotografia 1), zarysowanie o rozwarości do 1,4 mm na długości ok. 6 m (pomierzone na powierzchni zarysowanej) w miejscu połączenia środka z półką. Na wysokości środka zaobserwowano rysy ukośne o rozwarości $0,2 \div 0,5$ mm (fotografia 2), a na pozostałych belkach ubytki o głębokości lokalnie do 4 cm, bez odsłonięcia zbrojenia. Schemat uszkodzeń w dźwigarze skrajnym przedstawiono na rysunku 2.

Rys. 2. Schemat zarysowania wywołanego uderzeniem: a) widok z boku na dźwigar skrajny; b) widok od dołu

Fig. 2. The scheme of cracks caused by impact: a) side view on utmost girder; b) bottom view

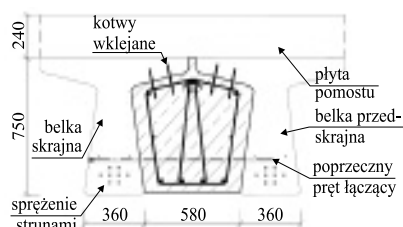
Rys. 3. Dodatkowa belka wzmacniająca – szczegół konstrukcyjny

Fig. 3. The additional strengthening beam

Żelbetowa belka wewnętrzna została połączona ze skrajnymi belkami prefabrykowanymi za pomocą prętów $\phi 10$ wklejanych na żywicę w rozstawie co 25 cm w strefie przypodporowej oraz co 40 cm w przęśle (rysunek 3). Rozstaw zakotwień na długości dobrano tak, aby przenieść siłę rozwarstwiająca pomiędzy starym i nowym betonem. Sąsiednie belki prefabrykowane połączono prętami $\phi 12$ co 30 cm. Wzmacniając zbrojenie podłużne oraz poprzeczne, ba-

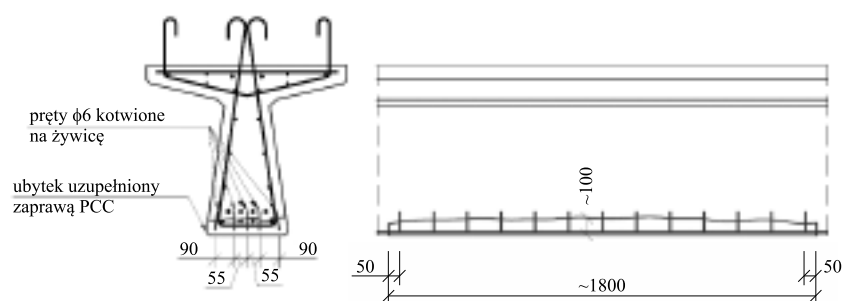
Rys. 6. Schemat uzupełnienia ubytku w dźwigarze skrajnym

Fig. 6. The scheme of replenish of losses in utmost girder

W celu przywrócenia geometrii początkowej uszkodzonych dźwigarów, małe ubytki uzupełniono zaprawą PCC, a w przypadku dużych zdecydowano się na wzmocnienie połączenia pomiędzy betonem i zaprawą metodą kółkowania za pomocą prę-

tów $\phi 6$ (rysunek 6). Reprofilację oraz iniekcję rys wykonano w momencie obciążenia obiektu balastem, co pozwoliło domknąć rysy po zdjęciu balastu.
