ZABEZPIECZENIE I EKSPOZYCJA MURÓW ZAMKU W CZŁUCHOWIE - DOŚWIADCZENIA I NOWE PROBLEMY

*Protecting and displaying walls of the Człuchów Castle - former
practices and current issues*

*Grzegorz Bukal**

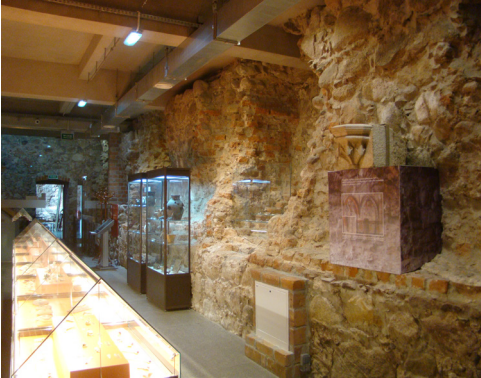
Aby zapewnić możliwość ekspozycji autentycznych powierzchni w adaptowanych wnętrzach, zaprojektowano masywne żelbetowe stropy przykrywające kondygnacje, a mury same w sobie stały się eksponatem architektonicznym, nadając obiektowi zamierzony, częściowy charakter trwałej ruiny.

Ryc. 2 Eksponowany we wnętrzu mur przyziemia skrzydła północnego. Widoczne wnęki lunet i żelbetowy strop (2018, fot. autora)

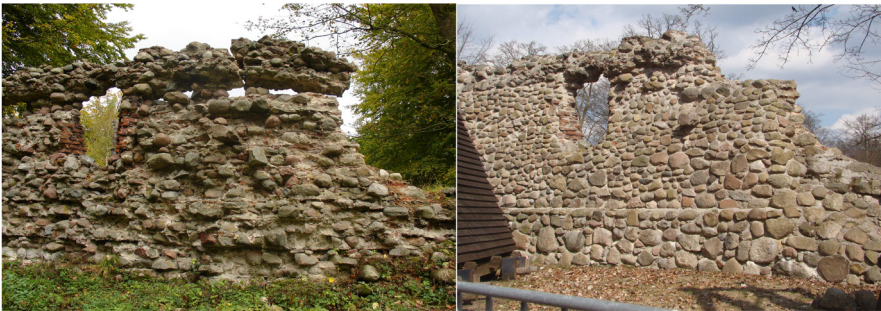
Do 2007 r. mury zachowały się w stanie ruin o zróżnicowanej wysokości od 0,5 do 5,0 m powyżej poziomu terenu. Mury utraciły górne partie wykonane prawdopodobnie z cegły (podobnie jak w innych murach). Największym problemem były jednak ubytki lica, sięgające na głębokość 50-60 cm, i obejmujące do 100% powierzchni w wielu partiach. Odsłonięte wypełnisko, narażone na działanie czynników atmosferycznych erodowało w wyniku niszczenia zaprawy wapiennej i mur dosłownie rozsypywał się. Jeden z fragmentów muru na odcinku południowym wykazywał lekkie wychylenie na zewnątrz.

Obecnie (wiosną 2018) zrealizowane zabezpieczenia wydają się spełniać swoje zadania. Na razie brak poważniejszych uszkodzeń, choć obserwuje się symptomy nowych, drobnych, które za jakiś czas będą wymagały ponownych interwencji¹⁵.

Ryc. 4 Fragment muru „Kujaw”: utrata „dramatyzmu” ceną za zachowanie zabytku... (2007, 2014, fot. autora)

Większość powierzchni i koron murów starano się tylko stabilizować i uzupełniać poważne ubytki stosując kamienie i zaprawy. Nie udało się uniknąć pewnych przewidywanych rozbiórek górnych partii. Jedynym obiektem odbudowanym w poważniejszym stopniu – choć utrzymanym nadal w stanie ruiny była jedna z baszt, na której założono taras widokowy dostępny z dostawionej, stalowej klatki schodowej.

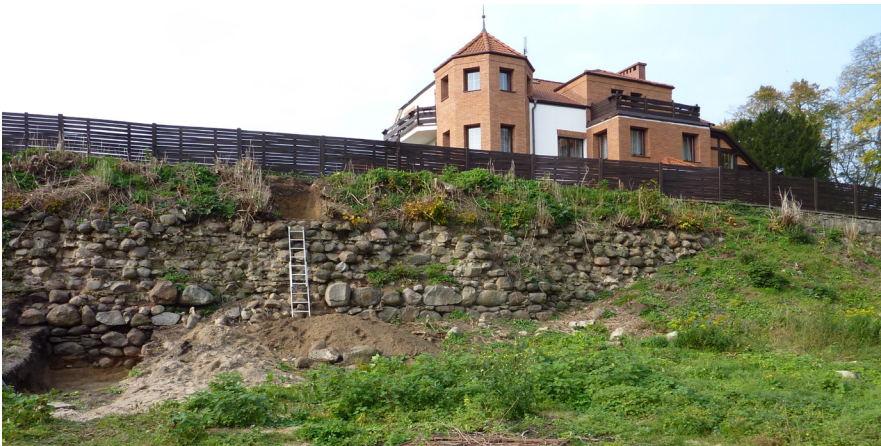
Mur posadowiono bardzo płytko, zaledwie ok. 0,8 m poniżej poziomu przylegającego terenu. Pierwotna grubość muru na wysokości ok. 2 m ponad poziomem terenu wynosiła ok. 160 cm. Fundament nie ma wyodrębnionej ławy ani pod względem charakterystyki budulca, ani grubości muru. Dół fundamentu tworzy warstwa niewielkich kamieni przykrytych jedną warstwą cegły lub gruzu ceglanego, na której ułożono warstwy kamieni¹⁷. Prawdopodobnie w taki sposób fundamentowano również inne, podobne mury zamku.

Mur zachował się w złym stanie. Jego centralna partia całkowicie się zawaliła na długości ok. 15-18 m¹⁹. Stopień zachowania substancji muru na tym odcinku jest niemożliwy do ustalenia ze względu na istniejące zawałisko. Można jedynie przypuszczać, że dolne partie budowli ocalały. Wskutek osunięcia się i odpadnięcia lica oraz znajdujących się pod nim warstw wypełniska, mur o pierwotnej grubości, (ok. 160 cm) zachował się tylko miejscowo w południowej części, na długości ok. 30 m, w dolnych partiach, do wysokości ok. 1,0-1,5 m ponad poziomem przyległego terenu.

¹⁹ Przyczyną destrukcji muru było prawdopodobnie przede wszystkim bezpośrednio oddziaływanie czynników biomechanicznych; nasyp i sąsiedztwo muru porośnięte były przez wiele lat zaniedbaną, nadmiernie rozkrzewioną po 1945 roślinnością niszczącą zaprawę, w następstwie czego wypadały okrzeski i drobne kamienie, potem duże kamienie licowe, pozbawione równomiernego podparcia. Interesujące jest, że kamienna partia muru skarpy fosy zachodniej, będąca podobną strukturą, eksploatowaną w podobnych warunkach znajdowała się w końcu XIX lub na pocz. XX w. w stosunkowo dobrym stanie, który nawet w około 100 lat później nie uległ istotnemu pogorszeniu, co zawdzięcza prawdopodobnie staranniejszemu wykonaniu, zachowaniu partii górnej muru oraz braku roślinności; zob.: Steinbrecht, op. cit., Taf. 15 - rysunek inwentaryzacyjny muru skarpy wykonany zapewne w końcu XIX w.; Bukal, Kapuściński, *Problematyka...* op. cit., s. 22. Przyczyną zawałenia muru (w 1993 r.) było zapewne wybudowanie (w 1960 r.) budynku mieszkalnego w odległości zaledwie o 6,5 m od muru.

Ryc. 5 Mur skarpy przedzamcza zachodniego. Odkrywka archeologiczna po lewej stronie ukazuje głębokość posadowienia; widoczny budynek – prawdopodobna przyczyna zawalenia długiej partii muru (2017, fot. autora)

Jako rozwiązanie²¹ zaproponowano usunięcie naziomu obciążającego górną partię muru, możliwie kompletną odbudowę dolnej partii lica, częściową odbudowę wypełnika powyżej, jednakże bez dążenia do odtwarzania oryginalnej grubości muru a poprzez utworzenie rodzaju chroniącego je płaszcza. Do konsolidacji struktury zaproponowano również wykorzystanie systemu nierdzewnych kotew i linek stalowych. Aby powstrzymać obrót muru zaproponowano system kotew gruntowych, a w celu wzmocnienia podłoża jego miejscowe zeskalanie.
