Analysis of the reasons to wear and damage the rails depending on technical – operating conditions of the track

Analiza przyczyn zużywania się (uszkodzania) szyn w zależności od warunków techniczno – eksploatacyjnych toru

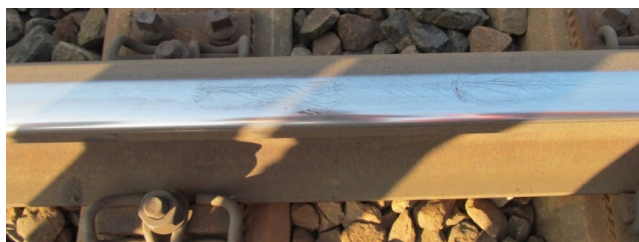
The defects No 2252 and 2251 specified in the Catalog of Rail Damages of PRL are classified as rail burns, arising beyond the rail ends in the middle of the rail head (Fig. 3).

Fig. 3. The rail burn defect
Source: own elaboration

The rail burn is entirely due to the wear of the rails. It is most often observed on sections of the track, where the trains brake rapidly and, in consequence, the wheels slide on the surface of the rail running surface. Such phenomena occur when the train speed is low whereas circumferential speed of the train wheels grows to high value. At the initial stage of this defect the microcracks occur. In consequence, apart from rail burning, the conditions for formation of single squat defects appear. The rail burning is symmetric on both rails and may be detected by visual field tests. In order to remedy the problem the visual monitoring, grinding, or immediate replacement of the rail is recommended [6].
