BADANIE ENDOSKOPOWE PRZESTRZENI ROBOCZEJ SILNIKA O ZAPŁONIE SAMOCZYNNYM Z WSTĘPNĄ KOMORĄ SPALANIA

Zbigniew Korczewski

2. Ocena referencyjnego stanu przestrzeni roboczej silnika metodą endoskopową

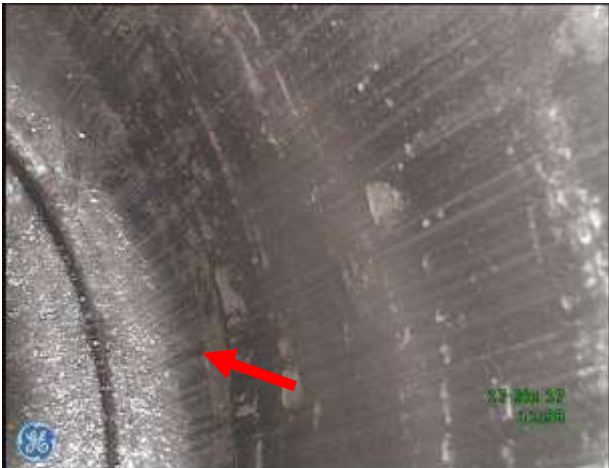
a) Gładź cylindrowa w rejonie DMP - ślady zużycia ściernego, brak śladów "honowania" tulei

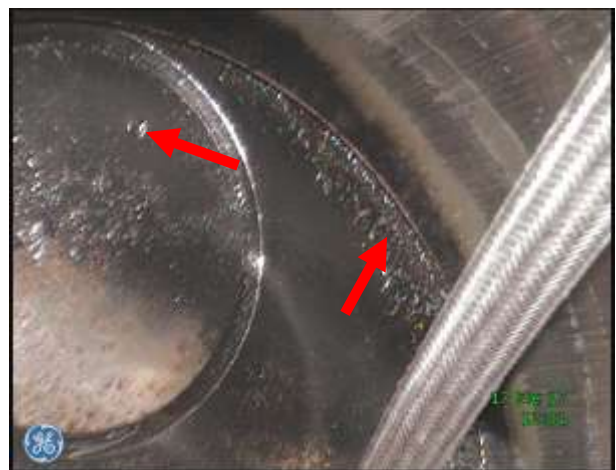
f) Dolna płyta głowicy, zawór wylotowy – nieznaczne osady zanieczyszczeń, nieznaczne wgniecenie na powierzchni grzybka zaworowego

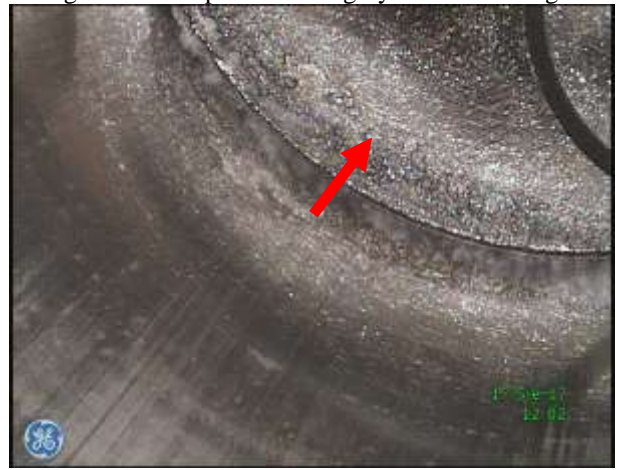
Na podstawie zarejestrowanych wyników badania endoskopowego można wnioskować, że stan techniczny dostępnych elementów konstrukcyjnych ograniczających przestrzeń roboczą silnika jest zadowalający. Wykryte defekty powierzchniowe nie wnoszą żadnych ograniczeń do realizacji zasadniczego programu badań eksperymentalnych. Jednak odnosząc te wyniki do analogicznych obrazów endoskopowych przestrzeni roboczej silnika zarejestrowanych w 2015 roku można zaobserwować, że zdecydowanie wzrosła ilość mokrego nagaru osadzającego się na dolnej płycie głowicy, denku tłoka i grzybkach zaworowych.

Jest to najprawdopodobniej skutkiem podejmowanych prób krótkotrwałego zasilania silnika modyfikowanym paliwem żeglugowym, w ramach testowania budowanego stanowiska badawczego [5,6,7]. Wynika stąd wniosek, że tego rodzaju paliwo należy bardzo starannie przygotować przed podaniem do komory spalania silnika, aby nie dopuścić do jego niecałkowitego spalania.

d) Przestrzeń robocza w rejonie GMP tłoka – osady nagaru na dolnej płycie głowicy

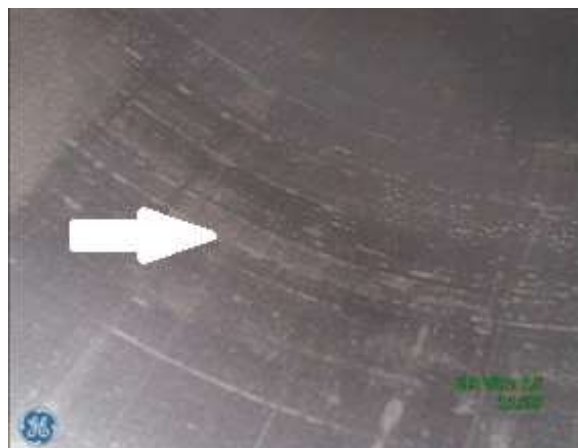
b) Gładz cylindrowa w rejonie DMP - ślady zużycia ściernego, brak śladów "honowania" tulei

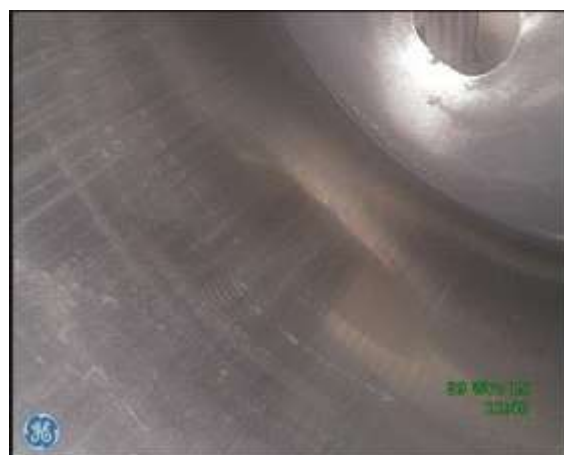
f) Gładz cylindrowa w rejonie GMP - ślady zużycia ściernego, brak śladów "honowania" tulei

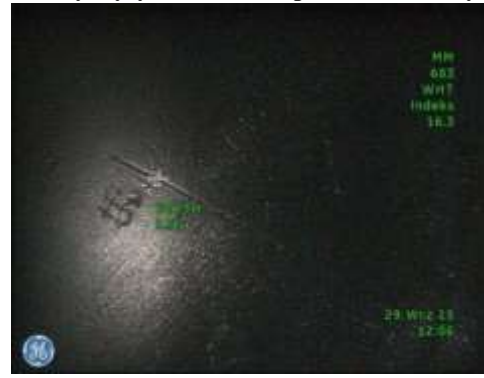
b) Pomiar głębokości rysy na denku tłoka wykonany metodą „Cienia” - 0,35 mm z indeksem dokładności 16.3 odpowiadającemu błędowi bezwzględnemu rzędu 0,1 mm

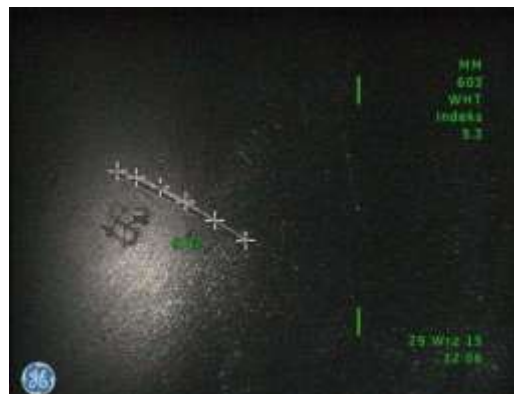
d) Pomiar długości wielosegmentowej (łamanej) rysy denku tłoka wykonany metodą „Cienia” - 5,42 mm z indeksem dokładności 5.3 odpowiadającemu błędowi bezwzględnemu rzędu 0,25 mm
