## **ŁOŻYSKOWANIE WAŁÓW PRZEKŁADNI TURBIN WIATROWYCH – PROBLEMY EKSPLOATACYJNE**

### **BEARING SYSTEMS OF WIND TURBINES – MAINTENANCE PROBLEMS**

Na farmie wiatrowej Karścino zainstalowano 60 turbin produkcji firmy Fuhrlander typu FL MD-77 o mocy 1,5 MW i średnicy wirnika wynoszącej 77 m. Maszyny nie są wyposażone w układy wibrodiagnostyczne, a stan techniczny łożysk i zębów przekładni oceniany jest za pomocą endoskopii – w obserwowanym okresie przeprowadzono endoskopie, podczas których stwierdzono różne stany awaryjne – ich rozkład przedstawiony jest na **Rys. 6**.

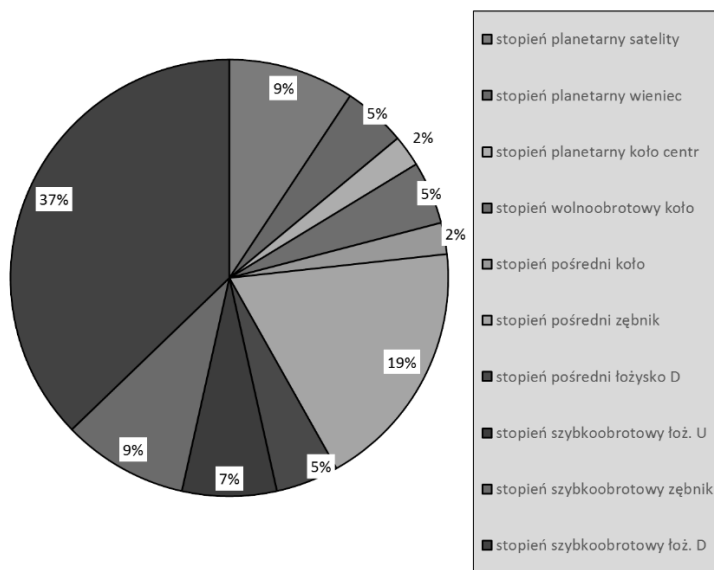
**Rys. 6.** Częstotliwość uszkodzeń poszczególnych elementów przekładni na podstawie endoskopii

Fig. 6. FL MD-77 wind turbine failures according to the component on the basis of endoscopy during Karścino wind farm operation

Wyniki wykazują podobne prawidłowości do notowanych na świecie, ponad połowę awarii stwierdzono w obrębie wału szybkoobrotowego, w tym zwłaszcza łożyska na wyjściu przekładni (37%), kolejnym elementem o dużej awaryjności był zębnik stopnia pośredniego – 19%, oraz satelity stopnia planetarnego – 9%. Awarie łożysk stwierdzane za pomocą endoskopii charakteryzowały się zazwyczaj znacznym stopniem zaawansowania, typowy przykład pokazano na **Rys. 7**.

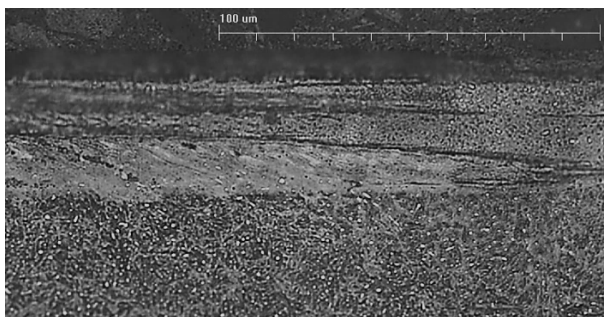
Widoczna na **Rys. 8** biała strefa powstała prawdopodobnie w wyniku dużych nacisków i/lub wysokiej temperatury. Wykonane pomiary mikrotwardości wykazały, że twardość białej strefy (886 HV<sub>0,1</sub>) jest znacznie większa niż rdzenia (809 HV<sub>0,1</sub>).

**Rys. 8. Biała strefa pod powierzchnią łożyska**

Fig. 8. White area under the bearing surface
