BŁĘDY PROJEKTOWE PRZYCZYNĄ STANU AWARYJNEGO ŻELBETOWEGO ZBIORNIKA NA KOKS

Streszczenie: W artykule przedstawiono opis uszkodzeń konstrukcji otwartego prostopadłościennego żelbetowego zbiornika który stanowi element ciągu technologicznego produkcji koksu w zakładzie rafineryjnym. Występujące uszkodzenia zbiornika były następstwem istotnego błędu projektowego. W pracy przedstawiono koncepcję naprawy możliwej do przeprowadzenia w trakcie ciągłej pracy instalacji, z podziałem na etapy realizacji.

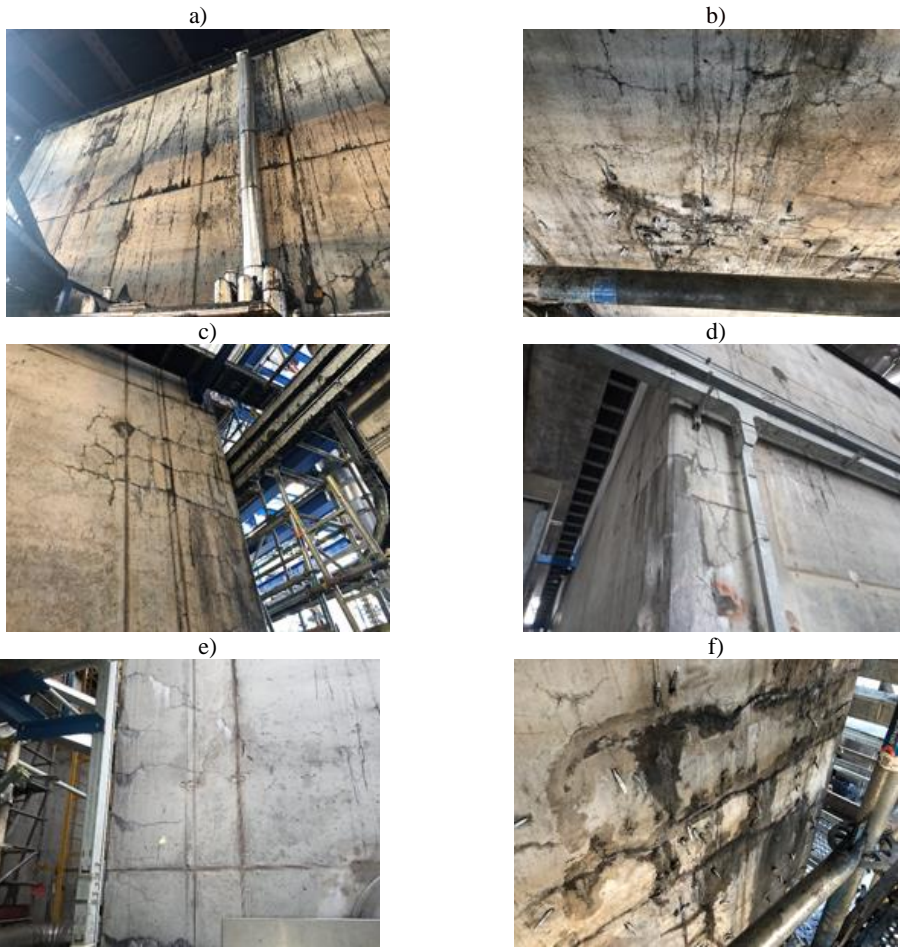
- liczne rysy i pęknięcia,
- w miejscach rys i pęknięć widoczne były czarne „warkocze” sklejenego pyłu węglowego, które występowały szczególnie intensywnie na ścianach podłużnych wschodniej (B) (Rys. 2a, b) i zachodniej (D),
- intensywne zarysowanie narożników, w szczególności północno-wschodniego (C/B) (Rys. 2c, d) oraz południowo-wschodniego (A/B) (Rys. 2e, f)
- w wielu miejscach widoczne aktywne przecieki wody przez istniejące rysy i pęknięcia,
- widoczne rozległe zmiany struktury betonu – niedostateczne zawirowanie,
- widoczne ślady po wcześniej wykonanych naprawach (iniekcji),
- w naprawionych miejscach (wypełnionych rysach) widoczne aktywne przecieki wody.

Rys. 2. Zbiornik X1-rysy i pęknięcia: a), b) na ścianie wschodniej (B), c), d) w narożniku północno-wschodnim (C/B), e), f) w narożniku południowo-wschodnim (A/B)

Zakres prac obejmował uszczelnienie przeciekających ścian zbiornika przez:

- przepłukanie istniejących rys i pęknięć [33],
- wypełnienie rys elastycznym, polimerowym materiałem uszczelniającym,
- zagruntowanie całej powierzchni ścian (od strony zewnętrznej) środkiem gruntującym,

- nałożenie na całą powierzchnię ścian wysokoelastycznej membrany polimerowo-epoksydowej,
- ocieplenie ścian na całej wysokości materiałem izolacyjnym jakim jest polistyrenem ekstrudowany (styrodur) o grubości 15 cm,
