# Deformacje filtracyjne i ich oddziaływanie na osiadania podłoża na przykładzie zabytkowego obiektu sakralnego

## *Seepage deformation and its impact on the settlement of a historic sacred building subsoil*

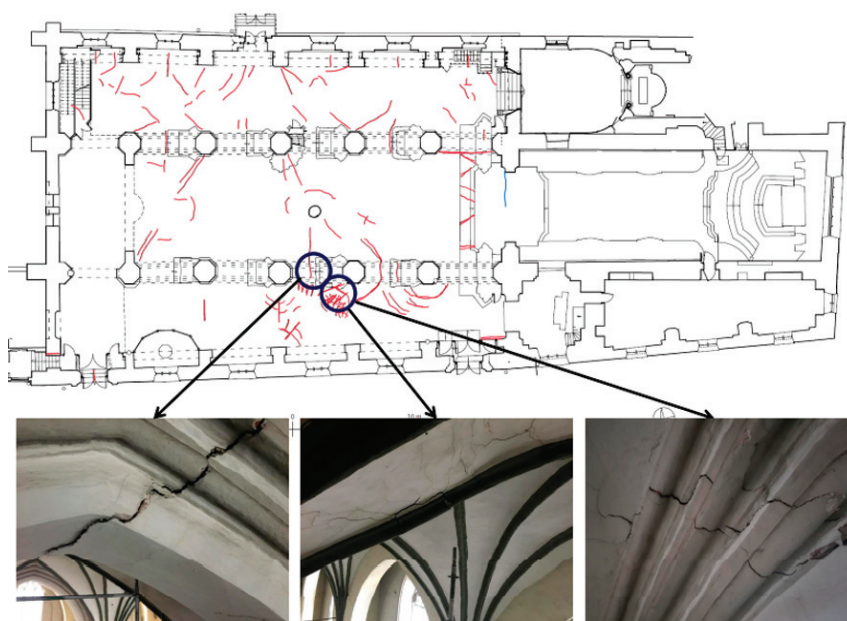
*State, (ULS))* oraz *Stanu Granicznego Użytkowości (Serviceability Limit State, (SLS))*. Pod koniec października 2018 r. zaobserwowano uszkodzenia sklepień nad południową nawą boczną. Na rysunku 3 pokazano koncentrację uszkodzeń w rejonach filarów nawy południowej oraz pęknięcia elementów murowych. W artykule skoncentrowano się na opisie migracji wody przez podłoże gruntowe, ale nie przeanalizowano szczegółowej morfologii uszkodzeń.

Rys. 3: Uproszczona inwentaryzacja uszkodzeń sklepień nawy południowej Bazyliki  
Fig. 3

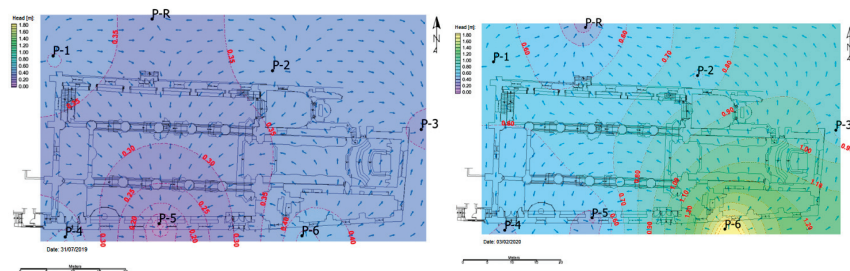
Rys. 6. Mapa poziomów zwierciadła wody gruntowej z kierunkami filtracji na tle rzutu budynku Bazyliki w poziomie przyziemia z: a) lipiec 2019 r. (uśrednione); b) luty 2020 r. (uśrednione)  
 Fig. 6.

wyrażonych w postaci izolinii rzędnych zwierciadła wody (m n.p.m.) wraz z kierunkami filtracji (niebieskie strzałki) dla przykładowych dni pomiarowych. Wyniki obrazują, w jaki sposób zmieniają się poziomy wody i kierunki filtracji w podłożu Bazyliki.

Wyniki badań przedstawione na rysunkach 6 i 7 wskazują, że w podłożu pod i wokół budynku Bazyliki występuje zjawisko deformacji filtracyjnych wywołanych przepływającą wodą gruntową. Zakres tego zjawiska można określić jako sufozję i scharakteryzować przez wartość gradientu hydraulicznego lub prędkości filtracji powodującej mechaniczne wypłukiwanie drobnych cząstek gruntu przez wodę opadową oraz podziemną, która infiltrowuje przez ośrodek gruntowy, doprowadzając ostatecznie do załamania szkieletu gruntowego i powstawania osiadań. Wyniki przeprowadzonych pomiarów pokazały, że w okresie obserwacji wartości gradientów wynosiły  $5,3 \div 8,3\%$  i na analizowanych odcinkach w podłożu obiektu przekroczony został uśredniony gradient hydrauliczny w przypadku poszczególnych rodzajów gruntu, jakie występują pod obiektem. Może to wywoływać zjawisko sufozji.

Uzyskane wizualizacje kierunku przepływu wody wskazują, że w obszarze budynku Bazyliki występują również zmiany kierunku przepływu wody. Ich intensywność na tak niewielkim obszarze jest znaczna i nienaturalna, a sama wielkość zmian kierunku przepływu jest istotna z punktu zachodzenia niekorzystnych zjawisk filtracyjnych w podłożu.

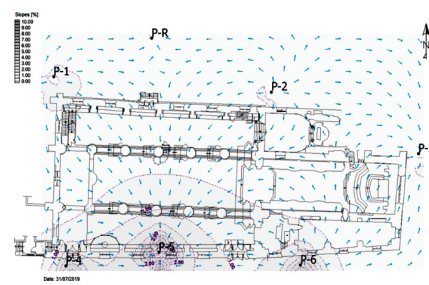
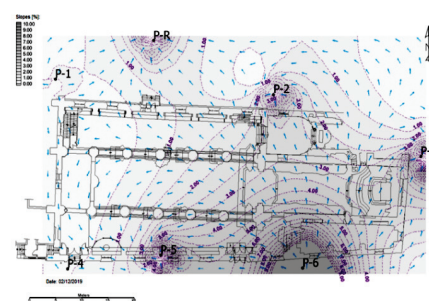
Na rysunku 7 zaprezentowano mapy gradientów hydraulicznych – spadku zwierciadła wody gruntowej z kierunkami filtracji w kilku przykładowych dniach pomiarowych. Analizę kierunku filtracji wykonano z zastosowaniem oprogramowania komercyjnego Aquaveo GMS bazującego na metodzie różnic skończonych z użyciem modelu MODFLOW [20]. Grunt w obszarze Bazyliki zamodelowany został przez zastosowanie elementów o odpowiednich parametrach współczynnika filtracji gruntu, przyjętych na podstawie rodzajów gruntu z wykonanych wcześniej badań terenowych. Elementy modelujące podłoże gruntowe miały wymiar 2x2m. Poziomy zwierciadła wody w modelu zostały obliczone na podstawie wartości z punktowych pomiarów piezometrycznych, przyjmowanych w modelu jak warunki brzegowe I rodzaju.

Rys. 7. Mapa lokalnych spadków zwierciadła wody gruntowej z kierunkami filtracji na tle rzutu budynku Bazyliki w poziomie przyziemia z: a) lipiec 2019 r. (uśrednione); b) luty 2020 r. (uśrednione)  
 Fig. 7.
