Diagnostyka i naprawy dylatacji konstrukcyjnych w płytach posadzkowych. Część II

Diagnosics and repair of structural expansion joints in floor slabs. Part II

mgr inż. Sylwia Świątek-Żołyńska, Szkoła Doktorska Wdrożeniowa – Politechnika Gdańska (ORCID: 0000-0002-8448-0229), dr hab. inż. Maciej Niedostatkiwicz, prof. PG (ORCID: 0000-0002-6451-6220), Wydział Inżynierii Lądowej i Środowiska, Politechnika Gdańska, mgr inż. Sebastian Kasprzak, Conecto Profiles, Sp. z o.o.

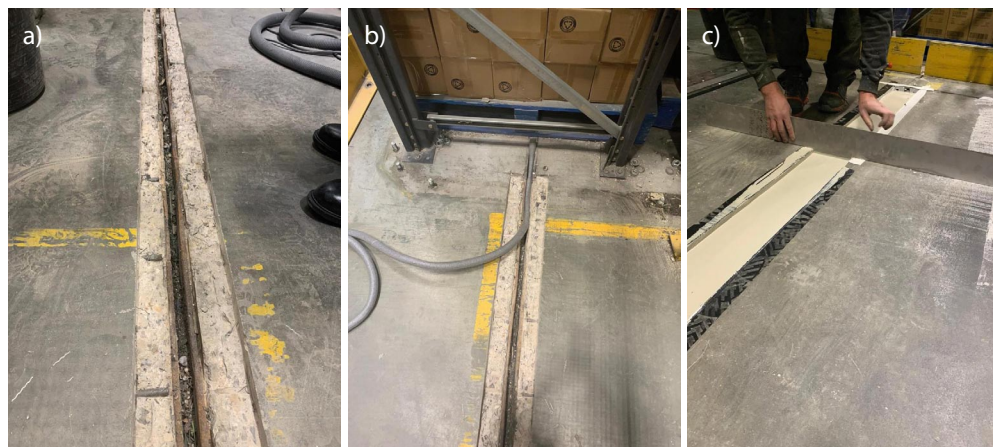
Przedmiotowa posadzka została wykonana w hali magazynowej jako bezspoinowa fibrobetonowa płyta pływająca na gruncie. W trakcie ponad 10-letniej intensywnej eksploatacji, w głównych ciągach komunikacyjnych hali, naturalnemu zużyciu uległy widoczne elementy systemowych profili dylatacyjnych. Dodatkowym problemem było nadmierne

Rys. 4. Etapy naprawy dylatacji konstrukcyjnej w płycie posadzkowej: a) usunięcie starego profilu i wycięcie bruzdy, b) oczyszczenie dybli i zabezpieczenie szczeliny sznurem polietylenowym, c) wykonanie warstwy wyrównawczo-montażowej z jastrychu epoksydowego

rozwarcie szczeliny dylatacyjnej przekraczające 25 mm, które negatywnie wpływało na jakość i trwałość ogumienia poruszających się po posadzce wózków widłowych. W związku powyższym podjęta została decyzja o naprawie dylatacji konstrukcyjnych, obejmująca swoim zakresem usunięcie zdegradowanych elementów, naprawę i wzmocnienie podłoża, a także montaż nakładki systemowej (rys. 3–5).

- usunięcie istniejącej dylatacji konstrukcyjnej i wytrasowanie bruzdy dylatacyjnej odwzorowując linię dylatacji konstrukcyjnej oraz wszelkich luźnych fragmentów płyty posadzkowej, a także usunięcie zabrudzeń mogących ograniczać przyczepność,
- zabezpieczenie szczeliny dylatacyjnej przed zamuleniem poprzez zamontowanie sznura z pianki polietylenowej.
- oczyszczenie i zagruntowanie podłoża wraz z wykonaniem warstwy wyrównującej i montażowej w postaci jastrychu epoksydowego,
- montaż dylatacji konstrukcyjnej,
- uzupełnienie styku dylatacji i płyty posadzkowej oraz obróbka estetyczna.

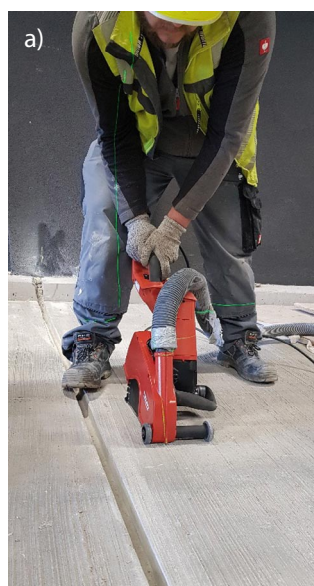
Rys. 10. Etapy naprawy dylatacji konstrukcyjnej:
a) trasowanie bruzdy,
b) wycięcie i wykucie bruzdy,
c) pogłębienie i oczyszczenie bruzdy [26]

wykonano z wykorzystaniem profilu podpierającego, przeciągnięcia membrany PEHD z wałkiem podpierającym oraz ułożeniem między płytami wełny mineralnej z zamknięciem od spodu kitem i wypełnienia szczeliny od góry. Na etapie eksploatacji obiektu stwierdzono liczne przecieki na niższych kondygnacjach i uszkodzenia elementów konstrukcyjnych stropów,

- usunięcie istniejącej dylatacji konstrukcyjnej i wytrasowanie bruzdy dylatacyjnej odwzorowując linię dylatacji konstrukcyjnej (rys. 10a),
- wcięcie w płycie żelbetowej bruzdy dylatacyjnej na szerokość około 290 mm zgodnej z linią dylatacji konstrukcyjnej (rys. 10b),
- pogłębienie bruzdy dylatacyjnej (wykucie) na głębokości 27 mm (rys. 10c),
- punktową reprofilację ubytków powstałych podczas
