TRANSCOMP – XV INTERNATIONAL CONFERENCE
COMPUTER SYSTEMS AIDED SCIENCE, INDUSTRY AND TRANSPORT

DIAGNOSTYKA OBRAZOWA ROZJAZDÓW KOLEJOWYCH

DIAGNOSTIC IMAGING OF RAILWAY JUNCTIONS

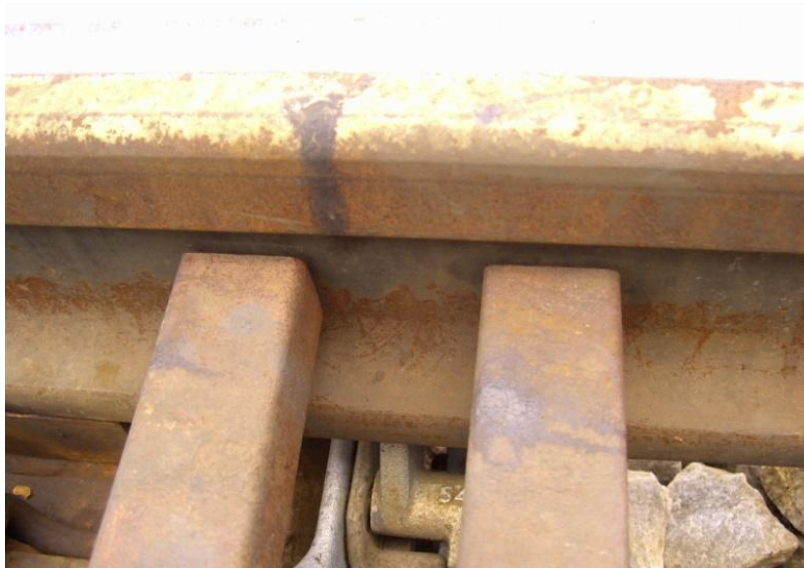
W tym samym rozjeździe zaobserwowano jeszcze wiele innych nieprawidłowości, a wśród nich należy wymienić: przekroczone wartości luzu pomiędzy szyjką iglicy, a opórkami zamocowanymi do opornicy (przyleganie iglicy do opórek); przekroczone wartości luzu pomiędzy płytą ślizgowa (siodełkiem), a stopką iglicy (przyleganie iglicy do płyt ślizgowych). Świadczy to bardzo źle jakości robót przy montażu i budowie tego rozjazdu.

Fot.7. Brak przyleganie iglicy do opórek
