Likwidacja suchego doku przy Nabrzeżu Przemysłowym w Porcie Gdańsk

Adam Bolt, Witold Sterpejkowicz-Wersocki
Politechnika Gdańska

Streszczenie

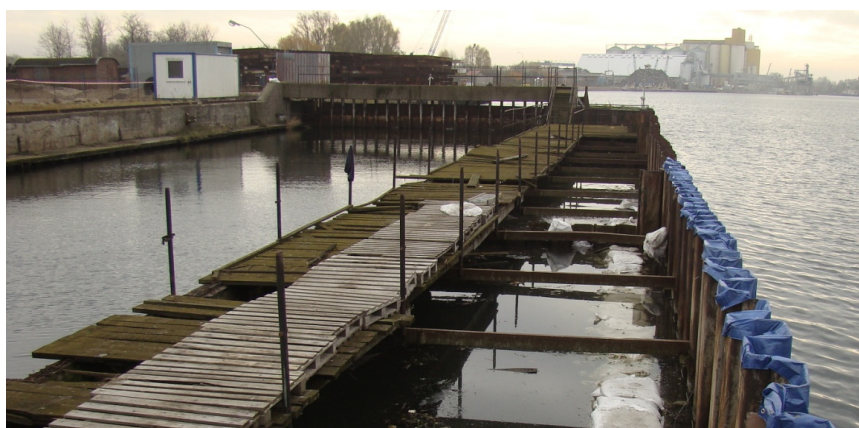
Rys. 2 - Widok komory wschodniej doku i grodzi zewnętrznej od strony Kanału oraz bramy wschodniej doku i Nabrzeża Przemysłowego przed rozpoczęciem robót rozbiórkowych. Fot. własna

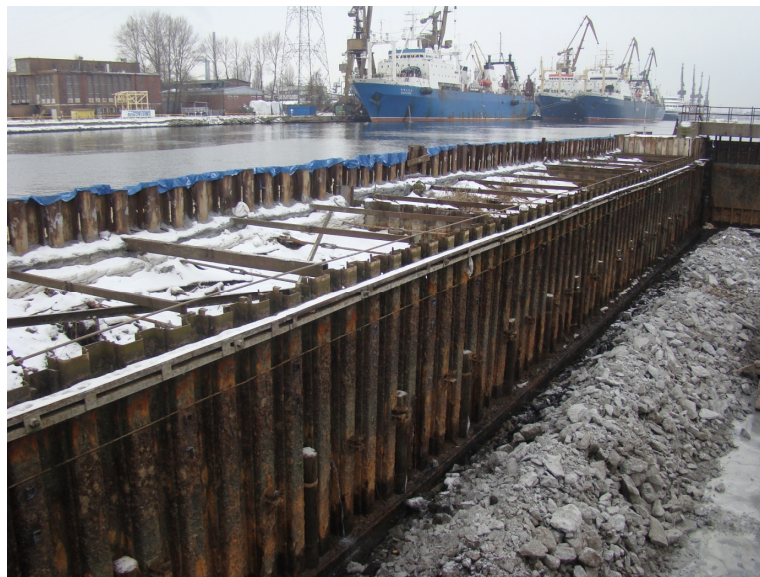
Rys. 3 - Widok komory zachodniej doku i grodzy zewnętrznej grodzy od strony kanału po rozpoczęciu rozkuwania płyty dna doku. Fot. własna

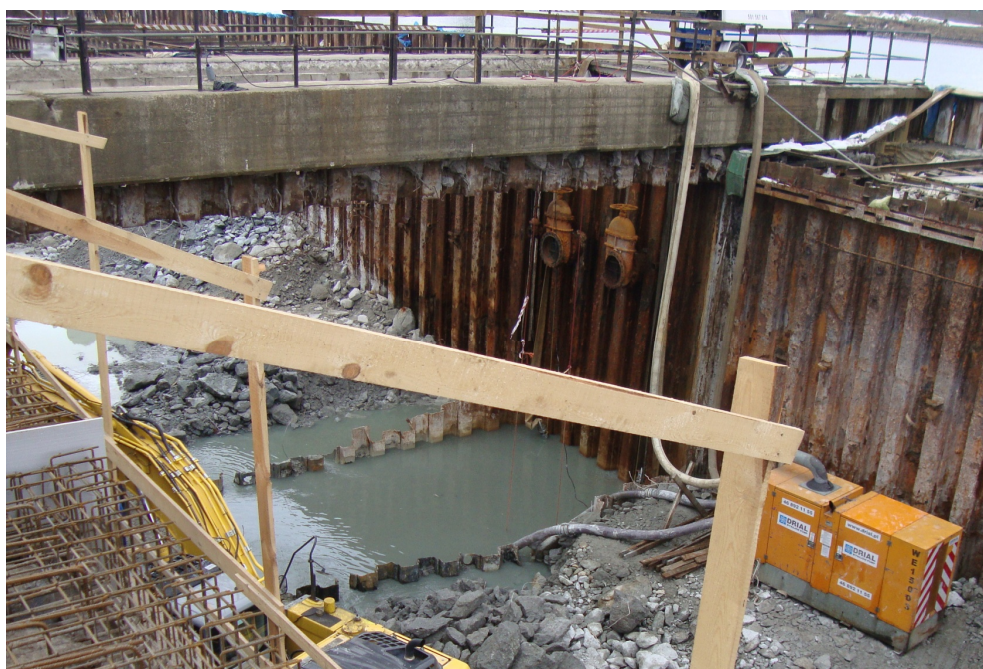
Rys. 10 - Widok komory pomp po wycięciu ścianek szczelnych do poziomu dna grodzy wykorzystywanej, jako duża studnia odciążająca po udroźnieniu jej dna. Fot. własna

2. Obniżenie poziomu wody pod płytą. Wyróżniono tu kolejne fazy robót:
 - Faza I – zainstalowanie dwu pomp zasadniczych i rezerwowej o wydajności 50 m³/h każda, minimalnej wysokości podnoszenia 12,0 m w komorze pomp (rys. 10) oraz wykonanie 2 otworów odciążających do kontrolowania wartości ciśnienia w podłożu pod płytą korka w obrębie komór dokowych. Konstrukcja otworów i ich zasyp zabezpieczyły odpowiednią przepuszczalność oraz odporność na sufozję.

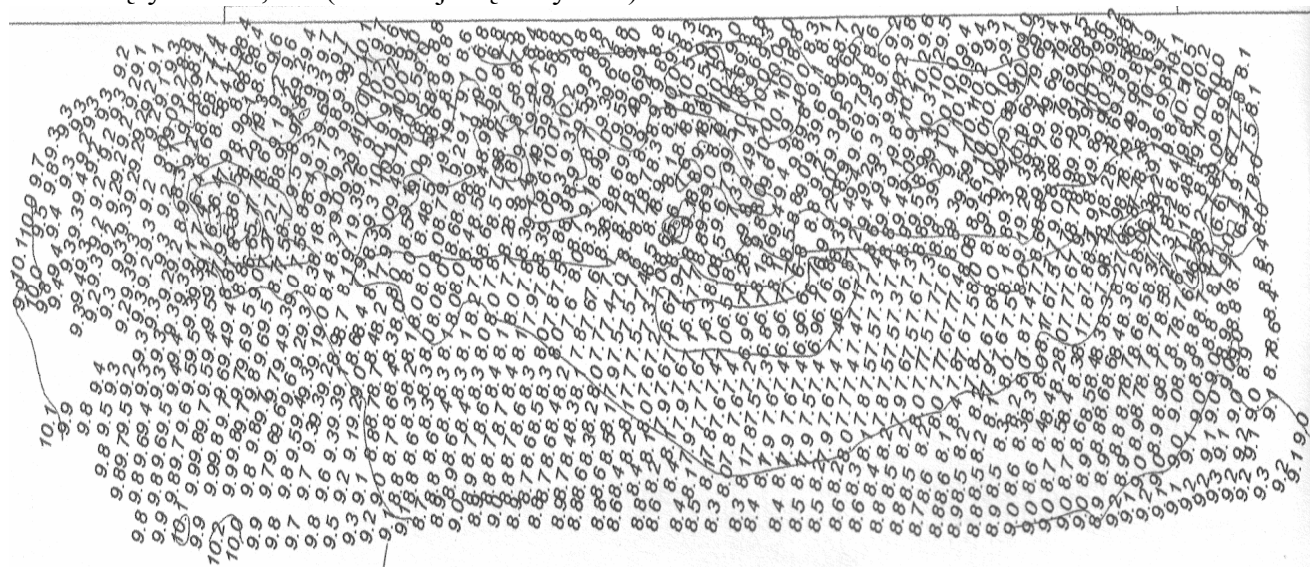
Wykonawca uzgodnił z Inwestorem sposób odbioru dna i utrzymania głębokości na tym akwenie, ponieważ robót tych nie obejmował swoim zakresem Projekt Budowlany [6], a harmonogram robót pogłębiarskich kanału nie był skoordynowany z zakończeniem prac rozbiórkowych doku. Profil dna przed przystąpieniem do ostatecznego profilowania przedstawiono na rys. 11. Na analizowanym planie wyraźnie widoczne jest spłylenie kanału portowego wzdłuż doku do szerokości około 50 m. Wobec przegłębienia dna w obszarze niecki doku znacznie poniżej tych rzędnych, po usunięciu zewnętrznej ścianki szczelnej, nastąpiła migracja osadów dennych do obszaru byłej niecki, co uwidoczniło się spłyleniami dochodzącymi do 8,5 m (w dolnej części rys. 11).

Rys. 11 - Plan sondażowy dna w fazie końcowej robót rozbiórkowych [2]

Stan zasypu przy ścianie szczelnej zgodnie z tym planem wykazuje następujące parametry:

- Rzędna góry przypory -8,1 do - 9,7 m,
- Szerokość półki przy ścianie nabrzeża 3,0 m,
- Nachylenie skarpy przypory zmienne,
- Całkowita szerokość przypory przy dnie kanału około 5,0 m.

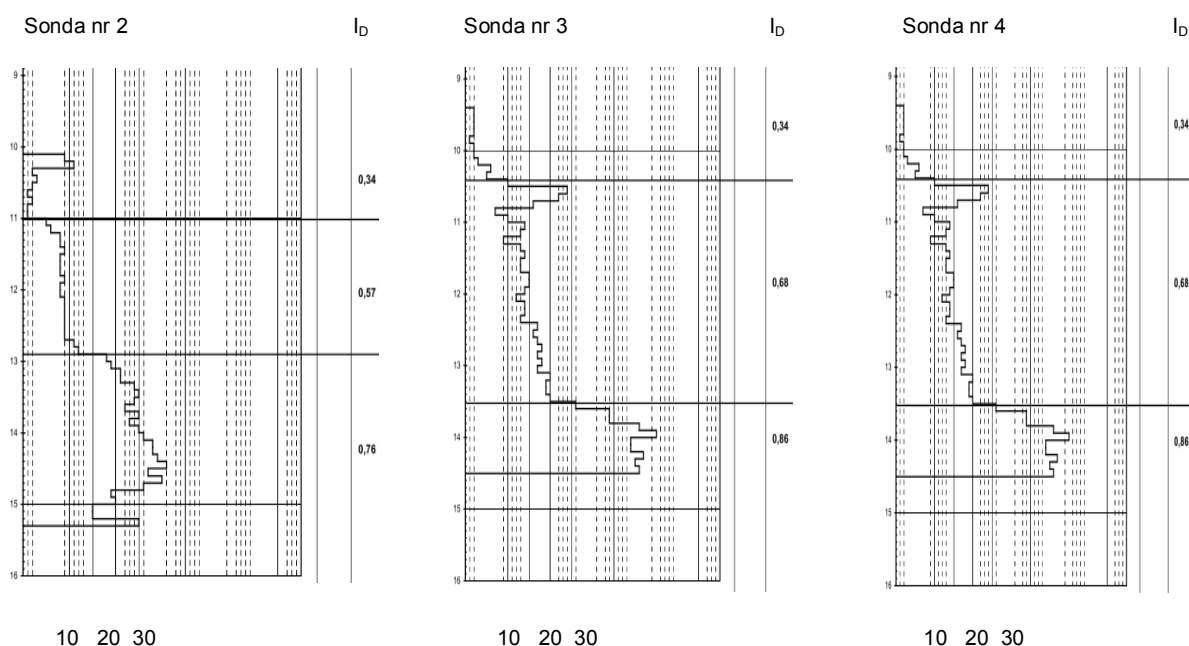
Charakterystyczne wyniki sondowania sondą dynamiczną średnią poniżej dna kanału wzdłuż ścianki nabrzeża zestawiono na rys. 13.

Rys. 13. Przykładowe wyniki badań stanu podłoża sondą dynamiczną średnią [3]

Obserwacja urobku uzyskiwanego podczas wydobywania materiału skruszonego zmieszanego z namulem wskazuje, że obciążenie przekazywane przez płytę doku spowodowało konsolidację tych gruntów i ich stan w tym miejscu był znacznie lepszy niż wykazywany w dokumentacji [1]. Warstwa ta w trakcie prowadzonych robót stanowiła przepięć mało przepuszczalną, ograniczającą dopływ wody do warstwy drenażowej pod płytą niecki doku. Zasięg miąższości zalegania tej warstwy sprawdzono metodą sondowania dynamicznego. Z przeprowadzonych badań wynika, że dla otworów nr 2, 3, 4 i 5 warstwa ta sięga do głębokości około -10,5 do -11,0 m, a występujące grunty są średnio zagęszczone, natomiast poniżej 13,5 m, jako zagęszczone. Z badań tych wynika, że w trakcie robót rozbiórkowych nie doszło do rozluźnienia podłoża i warstwy położone na głębokości poniżej 10 m można traktować jako grunty nośne. Grunty te nie uległy zmianie w trakcie prowadzonych robót, gdyż nie zaobserwowano zjawisk, powodujących możliwość rozluźnienia tego podłoża na wysokości niecki dokowej. W trakcie prowadzonych prac rozbiórkowych nie wystąpiły rozszielnienia ścianki, mogące powodować wynoszenie materiału gruntowego. Z oceny stanu konstrukcji przed zalaniem oraz dokumentów przeglądu podwodnego przez nurków przyjęto, że ośrodek gruntowy za ścianką szczelną nie uległ istotnemu pogorszeniu w stosunku do warunków przyjmowanych w analizach stateczności
