Mata bentonitowa w renowacji kanału derywacyjnego elektrowni wodnej Gródek na rzece Wdzie

Dr inż. Witold Sterpejkowicz-Wersocki

Politechnika Gdańska, Wydział Inżynierii Lądowej i Środowiska

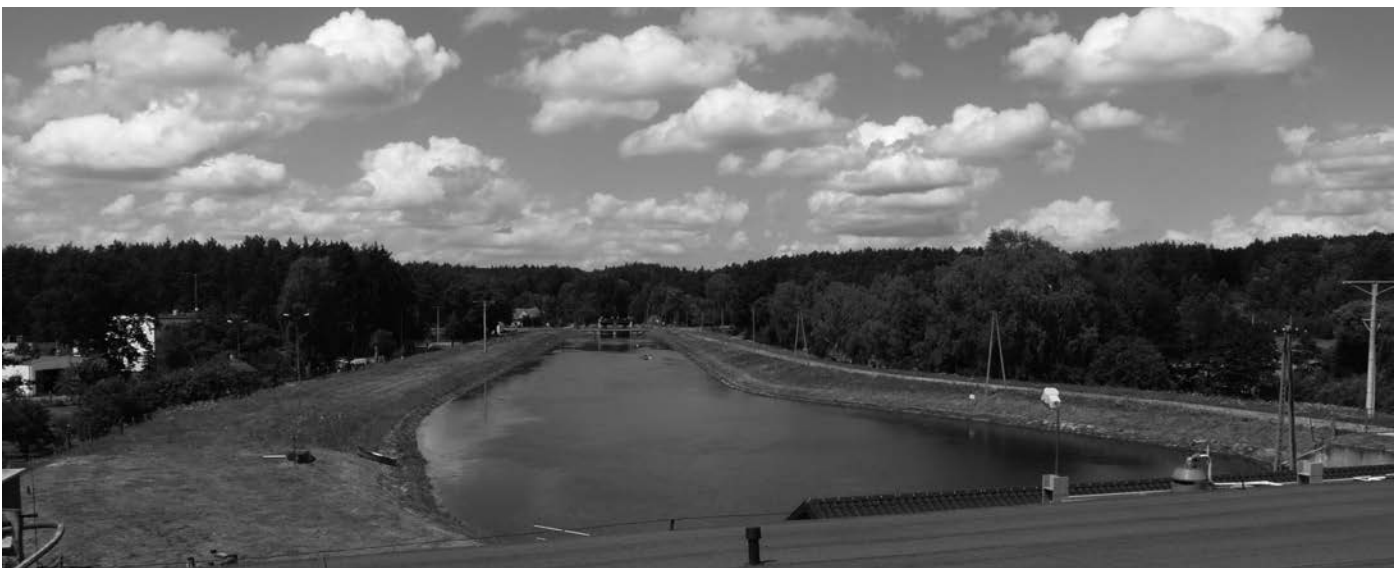
Rys. 1. Widok ogólny kanału przed remontem – lipiec 2014 roku (fot. W. Sterpejkowicz-Wersocki)

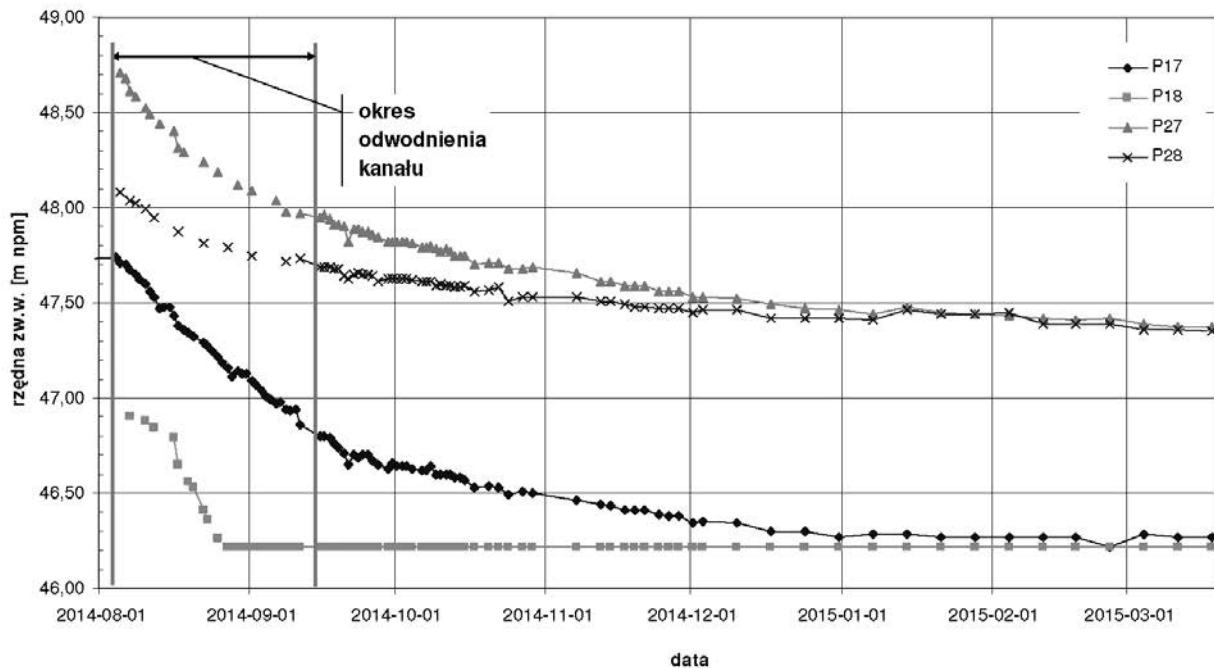
ne w piezometrach podczas napełnienia kanału, jak również w okresie późniejszym – normalnej eksploatacji. Po odwodnieniu kanału piezometry zaczęły wykazywać obniżenie położenia zwierciadła wody gruntowej. Najbardziej intensywną reakcję wykazały piezometry P17 i P18 po prawej stronie kanału, położone nieco poniżej miejsca, w którym w 1999 roku doszło do awarii uszczelnienia kanału. Przekrój piezometryczny P17-P18 był identyfikowany już we wcześniejszych ocenach stanu technicznego, jako przekrój, w którym występuje wyraźny kontakt hydrauliczny z kanałem oraz intensywna filtracja. W ciągu 3 tygodni położenie zwierciadła wody w piezometrze P18 uległo obniżeniu o więcej niż 68 cm, sprawiając, że piezometr ten stał się suchy. Poziom zwierciadła wody wykazywany przez piezometr P17 w dniu rozpoczęcia odwadniania kanału (4.08.2014 roku) wynosił 47,74 m n.p.m. Podczas odwadniania kanału, poziom ten ulegał systematycznemu obniżaniu i pod koniec okresu od-

wodnienia kanału (10.09.2014 roku) wykazał obniżenie o 80 cm – rzędna zwierciadła wody 46,94 m n.p.m. (rys. 10).

Bardzo interesująca jest również reakcja piezometrów na ponowne napełnienie kanału. Dla przykładu, wspomniany piezometr P17 do grudnia 2014 roku w dalszym ciągu wykazywał obniżenie położenia poziomu zwierciadła wody, które ostatecznie ustabilizowało się na rzędnej około 46,30 m n.p.m., to jest około 1,40 m poniżej wyjściowego położenia zwierciadła wody w tym piezometrze. Podobnie zachowały się pozostałe piezometry rozmieszczone na lewo- i prawobrzeżnym obwałowaniu kanału. Świadczy to o bardzo dobrym uszczelnieniu kanału w wyniku przeprowadzonych robót remontowych.

Rys. 10. Wykres zmian poziomu zwierciadła wody gruntowej w wybranych piezometrach zlokalizowanych w obwałowaniu kanału
