Naprawa posadzki betonowej w hali produkcyjnej

Concrete floor repair in a production building

[mgr inż. Tomasz Majewski](#) , [dr hab. inż. Maciej Niedostatkiwicz, prof. uczelni](#) | [IZOLACJE 6/2016](#) | 2016-07-

W artykule opisano naprawę oraz szczegóły rozwiązań technicznych zastosowanych podczas remontu silnie zaolejonej posadzki znajdującej się w hali produkcyjnej. Przedstawiono uszkodzenia posadzki eksploatowanej w trudnych warunkach środowiskowych oraz sposób naprawy poprzez wymianę.

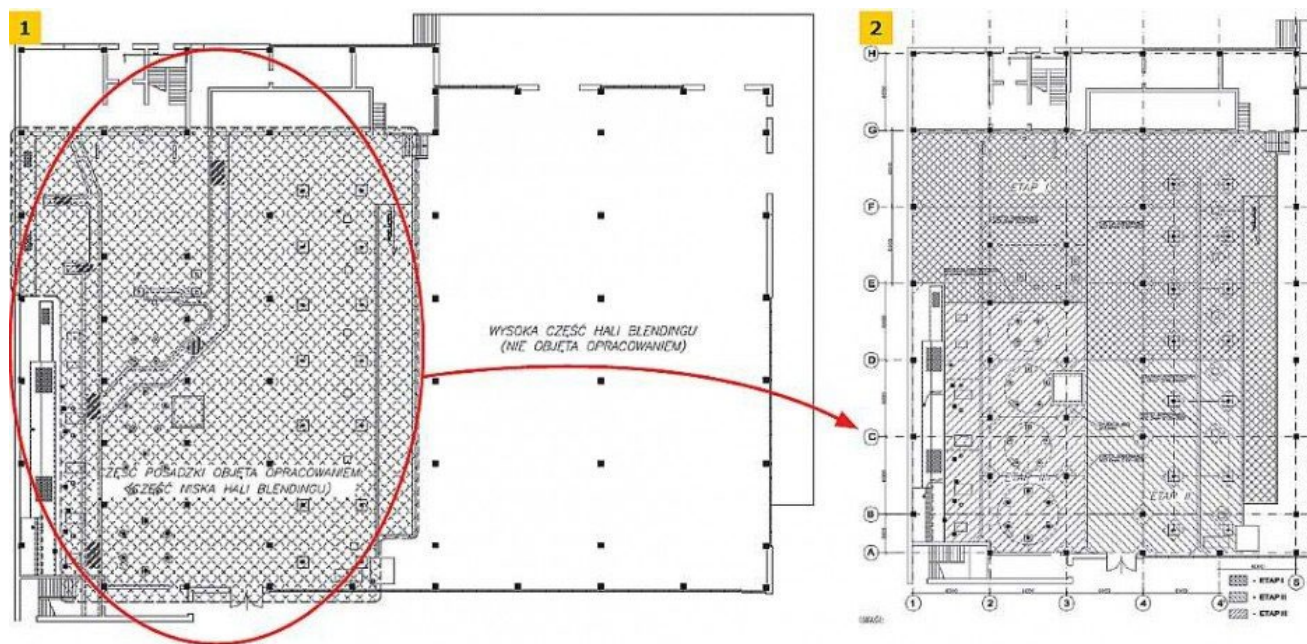
RYS. 1-2. Rzut hali z częścią posadzki przeznaczoną do naprawy: część produkcyjna z widocznymi fundamentami i kanałami przeznaczonymi do rozbiórki i część magazynowa nieobjęta opracowaniem; rys. archiwum autorów.

Na podstawie wykonanych odkrywek, badań materiałowych i gruntowych oraz po analizie stanu istniejącego oraz wykonanych obliczeniach sprawdzających zarekomendowano wymianę całej posadzki w części produkcyjnej hali. Przygotowana szczegółowa dokumentacja projektowa uwzględniała zakres planowanych do wykonania prac remontowych oraz prowadzenie ich bez wyłączenia hali z produkcji.

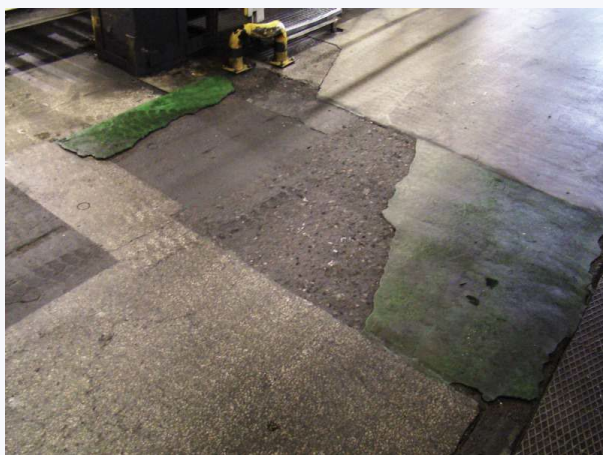
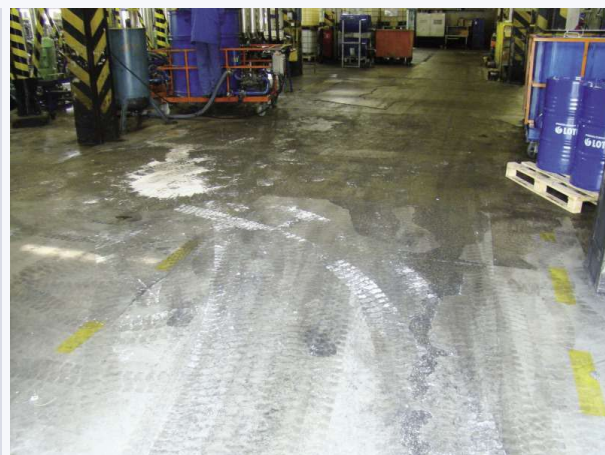
Najbardziej intensywne uszkodzenia występowały w części produkcyjnej hali. Stwierdzono:

- odspojenia, złuszczenia i ubytki wierzchniej warstwy żywicy,
- ubytki **betonu** w miejscach wcześniej wykonanych napraw,
- spękania i zarysowania nawierzchni,
- beton w warstwie przypowierzchniowej uległ rozmięknieniu,
- w miejscach rys i pęknięć stwierdzono wysięki oleju świadczące o wysokim nasyceniu betonu płyty olejem,

- w wykonanych odkrywkach stwierdzono brak sprawnej izolacji poziomej (przeciwolejowej oraz przeciwwodnej) pod płytą posadzki,
- pod posadzką betonową o średniej gr. 25 cm wbudowana została czarna folia PE gr. 0,2 mm ułożona w dwóch warstwach; między warstwami foli oraz pod nimi stwierdzono olej
- płyta żelbetowa posadowiona była na 50 cm warstwie piasków średnich (Ps). Po wykonaniu badań chemicznych stwierdzono w piasku oraz gruncie poniżej warstwy piasku obecność produktów ropopochodnych [4],
- w pobranych odwiertach rdzeniowych maksymalna głębokość zaolejenia wynosiła 8 cm (przy grubości płyty równej 25 cm),

Stwierdzono brak przyczepności prętów zbrojenia górnego do betonu.

- górna część posadzki (zaolejona): średnia wytrzymałość na ściskanie $f_{cm} = 18,0$ MPa, minimalna $f_{ci,lowest} = 12,1$ MPa, odczyn pH przy powierzchni (na głębokości 1,0 cm) – 8,8,
- dolna część posadzki (niezaolejona): średnia wytrzymałość na ściskanie $f_{cm} = 24,2$ MPa, wytrzymałość minimalna $f_{ci,lowest} = 18,7$ MPa, odczyn pH w głębi (na głębokości 24 cm) – 12,6.

FOT. 2-3. Uszkodzenia posadzki betonowej w hali konfekcjonowania olejów i produktów ropopochodnych, w której poruszały się ciężkie wózki widłowe; fot. arch. autorów

W projekcie wymiany posadzki założono całkowite usunięcie istniejących warstw posadzki do poziomu piasku średniego (Ps), wykonanie mikroniwelacji gruntu pod posadzką wraz z jego mechanicznym zagęszczeniem i odtworzenie posadzki ze zmienionym w stosunku do pierwotnego układzie warstw [5–11].
