Ocena bezpieczeństwa wiaduktu kolejowego uszkodzonego wskutek uderzeń pojazdów ponadgabarytowych

W ciągu linii kolejowej Olsztyn – Bogaczewo, nad drogą krajową nr 7 Warszawa – Gdańsk w Pasłęku, znajduje się mały wiadukt kolejowy (rys. 1). Ustrój nośny przęsła stanowią dźwigary blachownicowe, współpracujące z ortotropową płytą jezdni. Dźwigary są odchylone pod kątem 20° od pionu. Dźwigar składa się ze środka o przekroju 1500×12 mm, pasa górnego 400×30 w strefie przypodporowej i 400×40 w strefie przęsłowej oraz pasa dolnego 310×20 na całej długości przęsła. Skrajnia ruchu drogowego pod mostem wynosi 4,80 m.

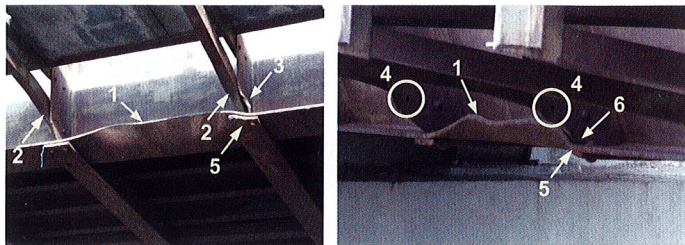
Wizja lokalna na wiadukcie ujawniła znaczne miejscowe deformacje plastyczne i uszkodzenia konstrukcji przęsła, powstałe w wyniku uderzeń pojazdów ponadgabarytowych. W przypadku dźwigara od strony Warszawy stwierdzono:

- lokalną deformację pasa dolnego dźwigara głównego i poprzecznic,
- lokalną deformację żebra zewnętrznego dźwigara głównego,
- wygięcie krzyżulców dwóch wsporników chodnikowych,
- zniszczenie połączenia dwóch krzyżulców wsporników chodnikowych z przęsłem (ścięcie nitów),
- zniszczenie połączenia żebra z pasem dolnym dźwigara (ścięcie spoiny).

Rys. 4. Uszkodzenia dźwigara od strony Warszawy: 1 – zdeformowany pas, 2 – wygięte krzyżulce wsporników chodnikowych, 3 – zdeformowane żebro dźwigara, 4 – ścięte nity łączące krzyżulce wsporników chodnikowych z przęsłem, 5 – deformacja pasa dolnego poprzecznicy, 6 – ścięta spoina łącząca żebro z pasem dolnym dźwigara

Zaproponowano rozwiązanie, w którym główne działania naprawcze polegały na wymianie uszkodzonych elementów pasów dźwigarów [6] i wymianie uszkodzonych elementów chodników roboczych, naprawie styków pasów dolnych poprzecznic (styki sprężone) oraz wstawieniu nowych blach pasów dolnych dźwigarów w miejsce uprzednio wyciętych fragmentów zdeformowanych. Przed przystąpieniem do naprawy zalecono odciążyć konstrukcję w strefie uszkodzeń i tym samym zredukować w niej naprężenia. W wyniku analiz wybrano wariant polegający na aktywnym podparciu konstrukcji w przęśle (rys. 12). Po wprowadzeniu siły 2×240 kN (rys. 13) uzyskano skuteczne odciążenie stref uszkodzonych, a także umożliwiono utrzymanie ruchu wahadłowego pojazdów pod obiektem, z zachowaniem odpowiednich środków bezpieczeństwa. Rozkład naprężeń w strefie uszkodzenia po wycięciu fragmentu pasa zilustrowano na rys. 14.

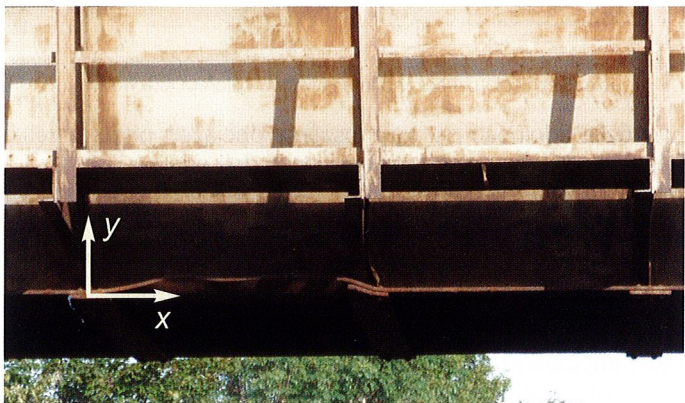
Deformacje pionowe krawędzi pasa dolnego

Rys. 5. Pomierzone deformacje pionowe krawędzi pasa dolnego dźwigara od strony Warszawy

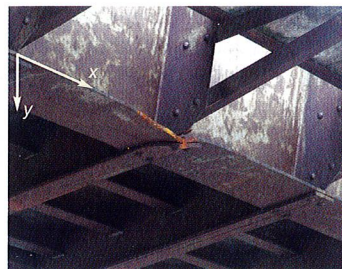
W przypadku dźwigara od strony Gdańska stwierdzono:

- lokalną deformację pasa dolnego dźwigara głównego i poprzecznicy,
- lokalną deformację żebra zewnętrznego dźwigara głównego,
- zniszczenie połączenia pasa dolnego poprzecznicy z dźwigarem głównym (ścięty nit),
- zniszczenie połączenia żebra z pasem dolnym dźwigara (ścięcie spoiny).

Rys. 7. Uszkodzenia dźwigara od strony Gdańska: 1 – deformacja pasa dolnego dźwigara głównego, 2 – deformacja pasa dolnego poprzecznicy, 3 – zniszczone połączenie spawane żebra z pasem dolnym dźwigara, 4 – ścięty nit połączenia pasa poprzecznicy z dźwigarem
