## **OCENA STANU POWIERZCHNI KULEK CERAMICZNYCH PO NAGNIATANIU TOCZNYM STALI HARTOWANEJ Cf 53**

**Bogdan ŚCIBIORSKI, Stefan DZIONK, Piotr WASZCZUR, Aleksandra  
WIŚNIEWSKA**

**Politechnika Gdańska, Wydział Mechaniczny, Katedra Technologii Maszyn  
i Automatykacji Produkcji**

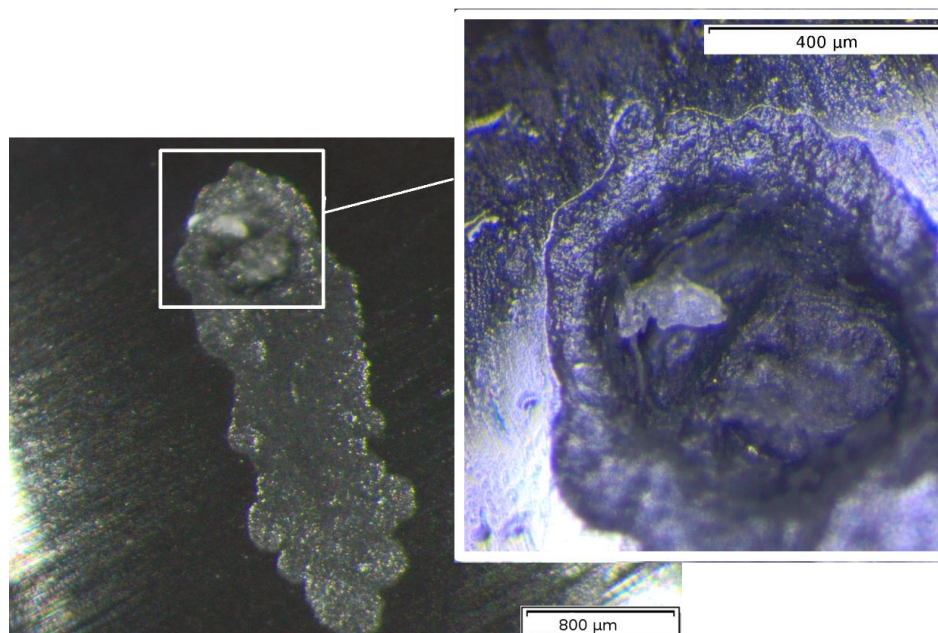
Rysunek 8 przedstawia stan powierzchni kulki, którą zdemontowano z narzędzia nagniatającego. Na powierzchni tej kulki zauważono wykruszenie, które jest skutkiem oddziaływania na powierzchnię dużych sił podczas kontaktu z materiałem obrabianym. Ubytek na powierzchni kulki ma podłużny kształt przy czym z jednej strony występuje w nim

dodatkowa wada, którą powiększono na rys. 8. Można przypuszczać, że tego rodzaju ubytek w powierzchni mógł być spowodowany wadą materiałową występującej w materiale kulki. Przyczynę tę może potwierdzać fakt, iż wykruszenie wystąpiło tylko w jednym miejscu kulki. Tego rodzaju ubytki na powierzchni kulek powodują dodatkowy wypływ cieczy z łożyska hydrostatycznego, co powoduje, że kulka dodatkowo zaciera się w gnieździe narzędzia.

Rys. 8. Fotografia wykruszenia na powierzchni kulki ceramicznej  $\text{Si}_3\text{N}_4$

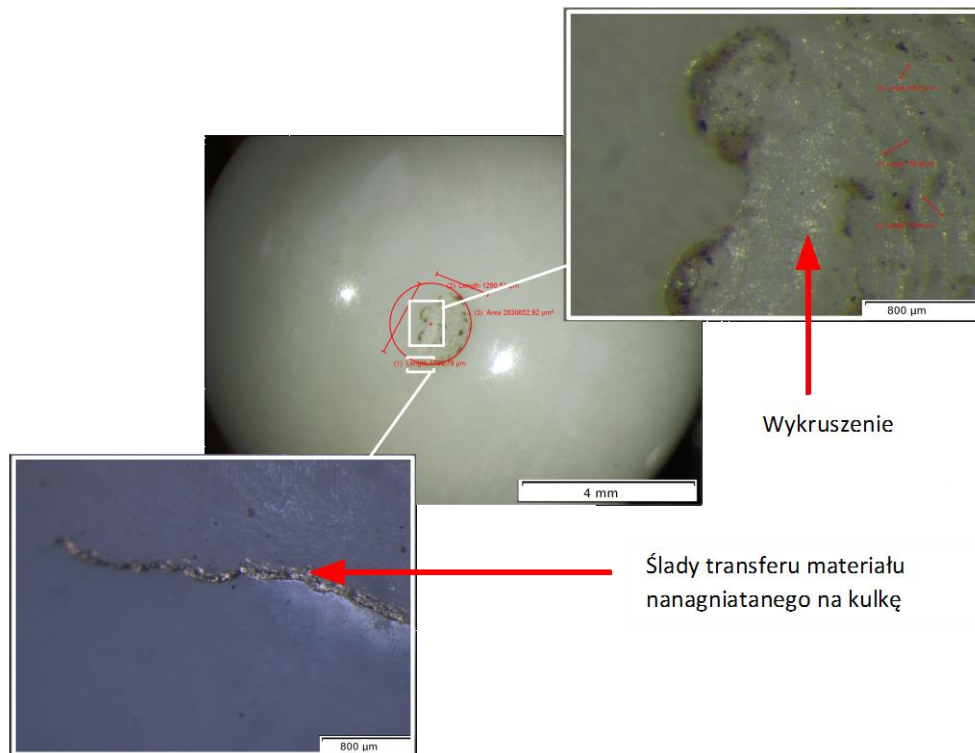
Na rysunku 12 przedstawiono powierzchnię kulki wykonanej ceramiki  $\text{ZrO}_2$ . Na tym rysunku widoczne są rozległe wykruszenia powierzchni. Wykruszenia te są znacznie większe niż dla kulek z ceramiki  $\text{Si}_3\text{N}_4$ . Potwierdza to, iż kulka ta ma małą odporność na miejscowe obciążenia udarowe. Innym zjawiskiem, które wystąpiło na jej powierzchni jest transfer materiału z powierzchni nagniatanej na powierzchnię kulki.

Rys. 12. Wykruszenie na powierzchni kulki ceramicznej  $ZrO_2$

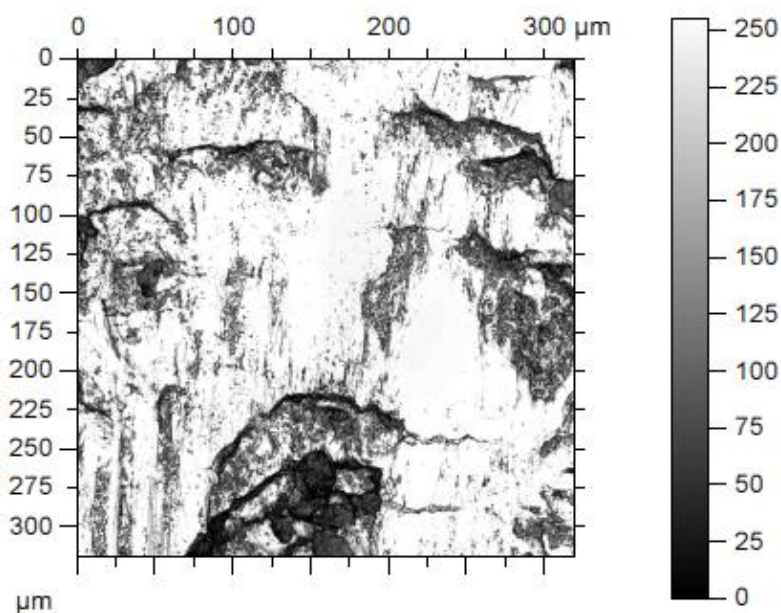
Rys. 14. Wykruszenia na zatartej powierzchni kulki  $ZrO_2$

Rys. 15. Struktura wykruszeń kulki  $ZrO_2$

Struktura wykruszeń powierzchni kulki ceramicznej  $ZrO_2$  przedstawiona na rys. 14 i 15 wskazuje na małą odporność materiału do pracy w warunkach obciążenia występującego podczas nagniatania. Mimo, że ceramika ta ma bardzo wysoką twardość, co przedstawiono na wstępie, to inne jej właściwości, tj. struktura materiału i odporność na obciążenie udarowe powodują, że nie jest to odpowiedni materiał do nagniatania stali hartowanej.

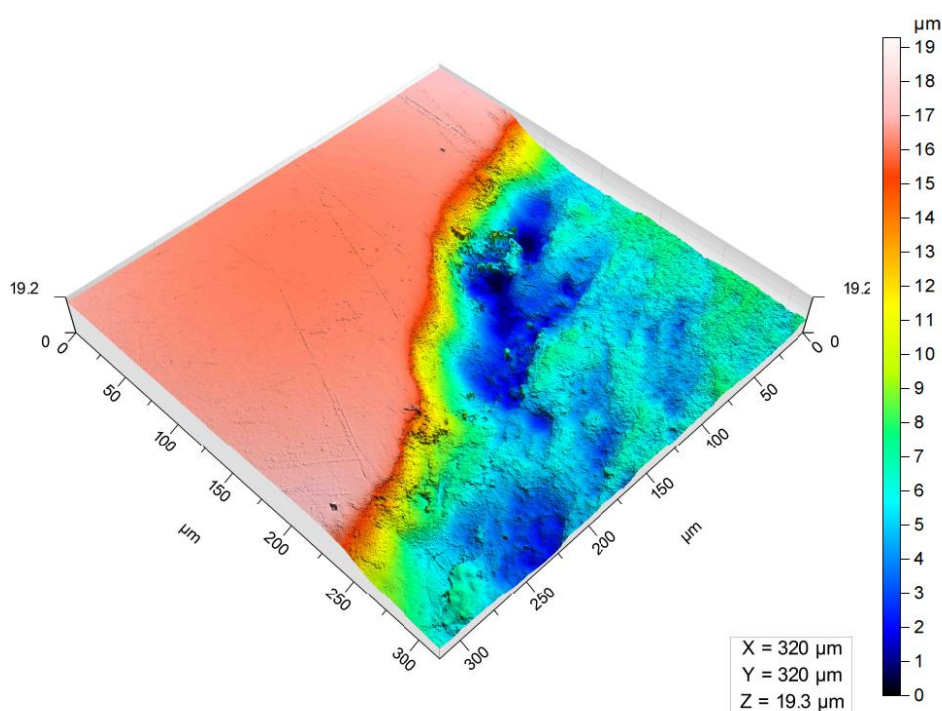
Rys. 19. Profil wykruszenia – kulka ceramiczna  $ZrO_2$

Na rysunku 18 przedstawiono strukturę powierzchni kulki na krawędzi wykruszenia. Profil tego miejsca przedstawiony na rys. 19 nie wykazuje wzniesienia w porównaniu do kulki  $Si_3N_4$ .

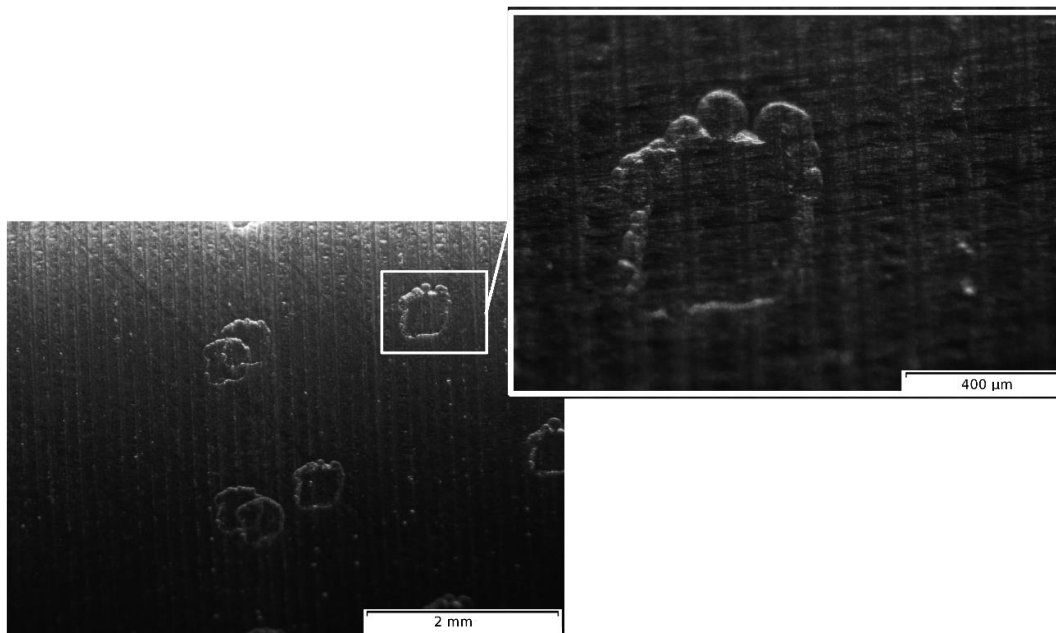
Strukturę powierzchni nagniataną kulką ceramiczną  $ZrO_2$  przedstawiono na rys. 20. Na tej powierzchni widoczne są ślady wykruszenia powierzchni kulki nagniatającej, które stanowią powtarzający się wzór odbity na powierzchni. Z odbitego wzoru (rys. 21) można wnioskować, że miejsce wykruszenia składa się z wielu małych „odłupań” powierzchni i tworzy nieregularny obrys.

Rys. 20. Powierzchnia wałka ze stali hartowanej Cf53(C53) o twardości 64HRC z widocznymi śladami odbicia wykuszającej się kulki  $ZrO_2$  (300bar)

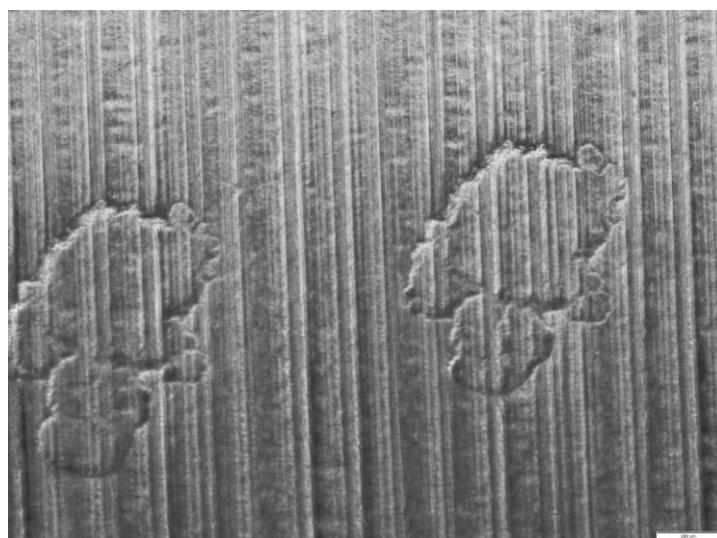
Rys. 21. Powierzchnia wałka ze stali hartowanej Cf53 (64HRC): 1- odbicia wykuszającej się kulki  $ZrO_2$  podczas nagniatania z ciśnieniem 400 bar

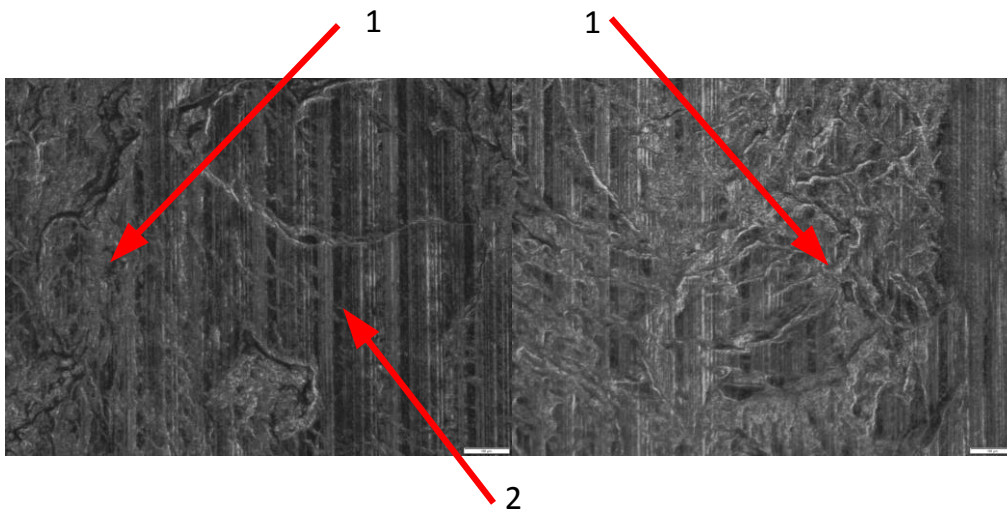
Na rysunku 22 przedstawiono strukturę powierzchni elementu nagniatanego kulką ceramiczną  $Si_3N_4$  na której uszkodzenia kulki wielokrotnie się odbiły tworząc specyficzną strukturę powierzchni.

Rys. 22. Powierzchnia wałka ze stali hartowanej Cf53 (C53) o twardości 64HRC: 1- odbicia wykruszającej się kulki Si3N4 podczas nagniatania z ciśnieniem 400 bar, 2- powierzchnia nagniatana
