Problemy diagnostyki szyn kolejowych w torach i rozjazdach

Dr inż. Sławomir Grulkowski, dr inż. Zbigniew Kędra, mgr inż. Jerzy Zariczny
Politechnika Gdańska, Wydział Inżynierii Lądowej i Środowiska

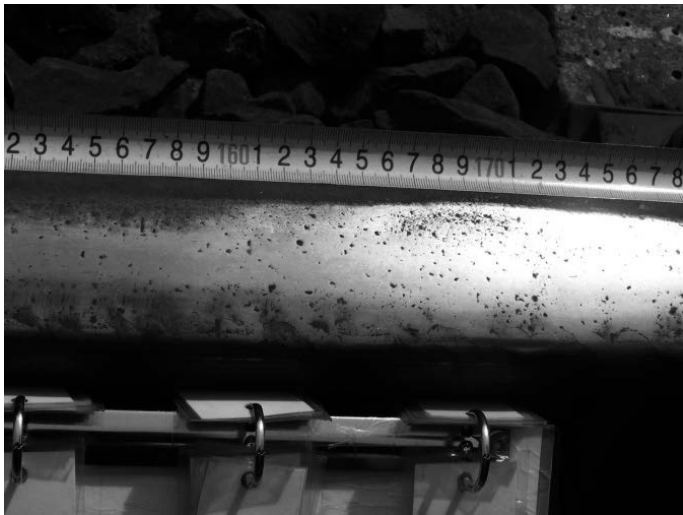
Występuje na wewnętrznej krawędzi powierzchni tocznej główki szyny, w większości przypadków w zewnętrznym toku szynowym na długości łuków poziomych i krzywych przejściowych, czyli w miejscach oddziaływania siły odśrodkowej. Powstaje również na odcinkach prostych oraz na długości rozjazdów kolejowych. Przyjmuje postać równoległych rys lub szczelin o rozstawie od 1 mm do kilku centymetrów, zależnie od warunków techniczno-eksploatacyjnych w danej lokalizacji oraz gatunku stali szynowej. Wada *head check* w zależności od fazy rozwoju przybiera formę jednorodnych i regularnych rys propagujących przeciwnie do kierunku jazdy pociągów (rys. 2), rys z łuskami powstałymi w wyniku oddzielenia się części materiału wskutek propagacji rys równoległe do wewnętrznej krawędzi powierzchni tocznej główki szyny (rys. 3) lub szczelin z zaciemnionymi zagłębieniami po stronie przeciwnej do kierunku jazdy pociągów (rys. 4).

Rys .3. Wada *head check* – rysy z powstającymi łuskami

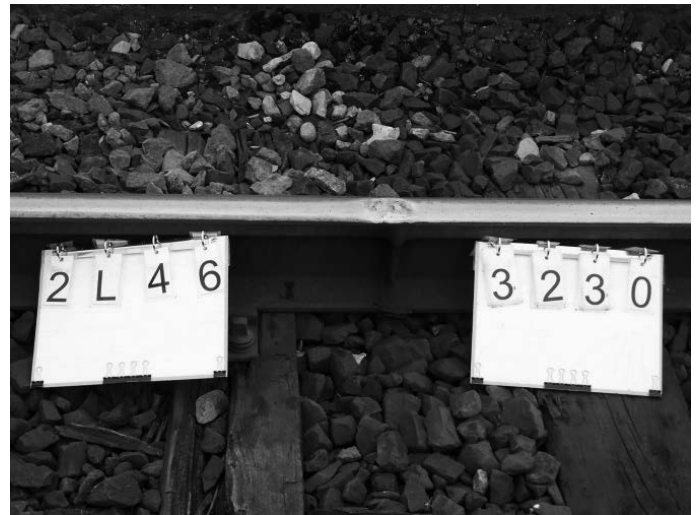
Rys. 6. Wada *squat* w strefie złącza

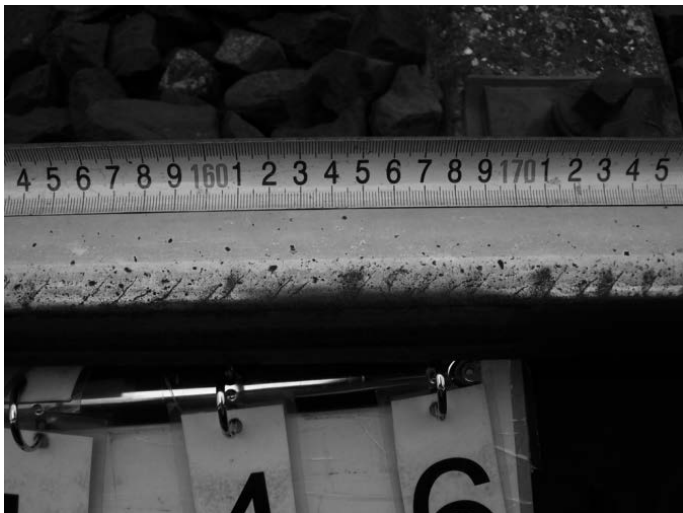
Rys. 4. Wada *head check* – rysy z zaciemnionymi zagłębieniami

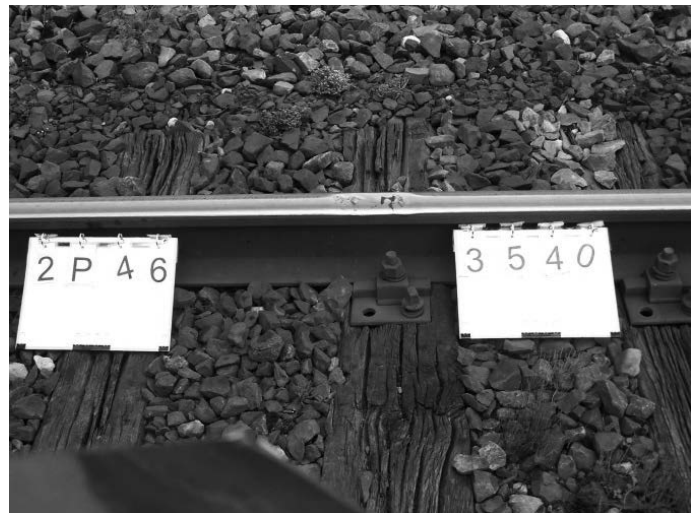
Rys. 7. Wada *squat* – zły stan podkładów, przytwierdzeń i podsypki

- w strefach częstych rozruchów i hamowań taboru kolejowego,
- w lokalizacjach o złym stanie technicznym pozostałych elementów nawierzchni kolejowej (rys. 7, 8 i 9),
- na wzniesieniach o pochyleniach do 4,0‰.

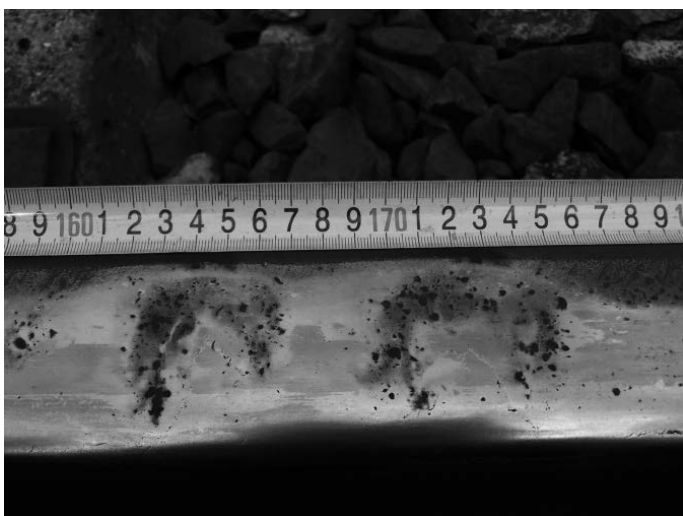
Powstaje na powierzchni tocznej główki szyny w strefie styku koła z szyną. Przyjmuje postać zaciemnionego zagłębienia zawierającego pęknięcie w kształcie półkolistym lub w kształcie litery V (rys. 5). *Squat* występuje w losowych lokalizacjach jako wada pojedyncza lub wielokrotna. Często jest wykrywany w strefach złączy (rys. 6), wówczas jest klasyfikowany jako wada powstała podczas procesu łączenia szyn. Prowadzone przez Autorów badania wad w szynach wykazały, że wady 224 miejscowe wgniecenie powierzchni tocznej oraz 225 wybuksowanie w późniejszej fazie rozwoju mogą przekształcić się w wadę 227 *squat*.

Rys. 5. Typowe postacie wady *squat* – po lewej pęknięcie w kształcie litery V, po prawej pęknięcie w kształcie półkolistym

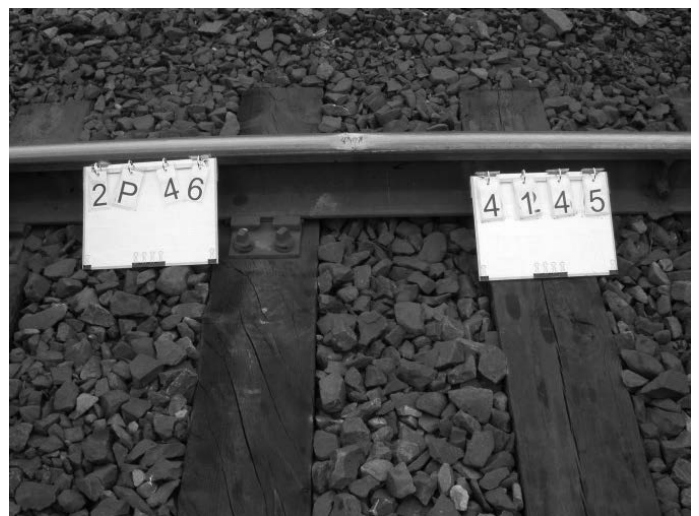
Rys. 8. Wada *squat* – brak przytwierdzenia szyny do podkładu

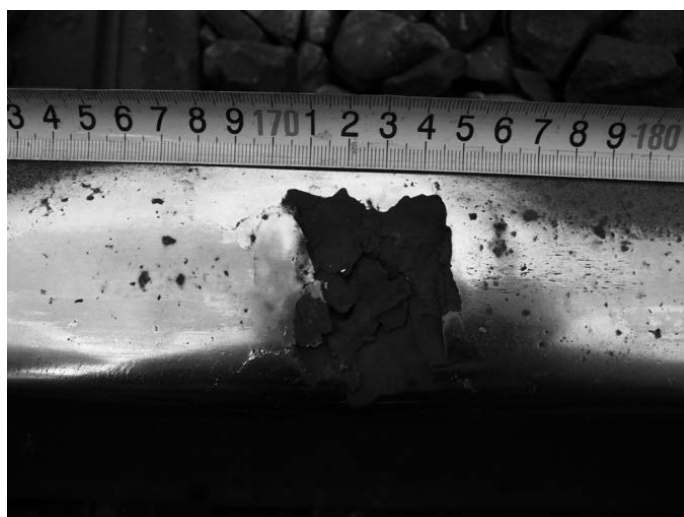
Rys. 10. Wada *squat* w późniejszej fazie rozwoju

Dotychczasowe badania wskazują, że do złamania szyny dochodzi po osiągnięciu przez wadę *squat* głębokości około 6 mm (rys. 10, 11).

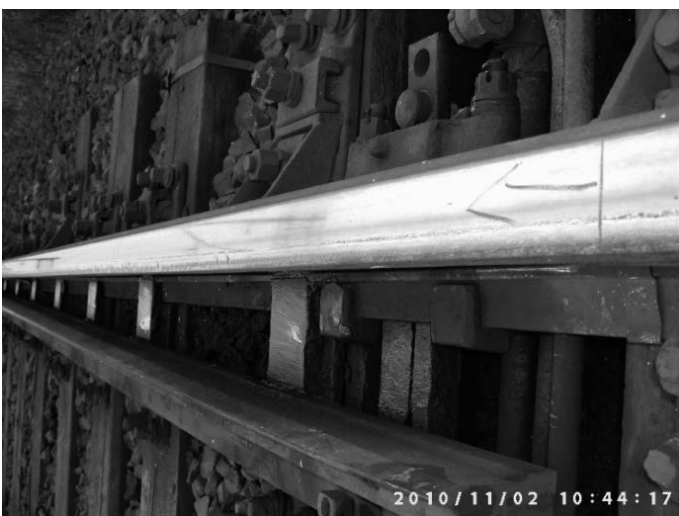
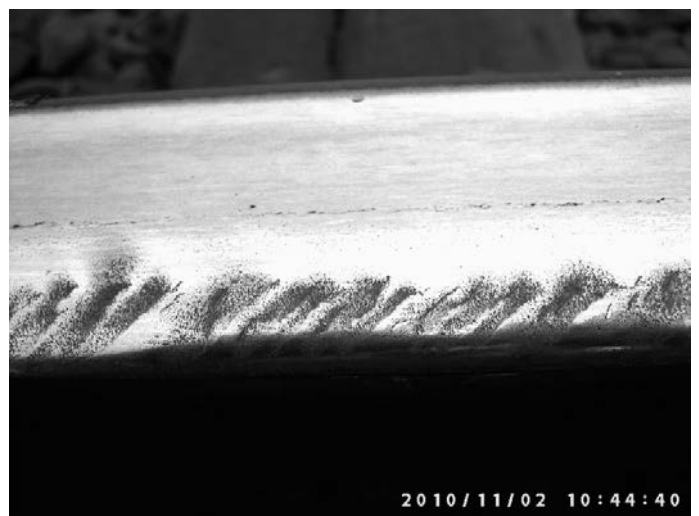
Wady te bardzo często występują na początku rozjazdu (zwrotnicy), pomiędzy stykiem przediglicowym i ostrzem iglicy (rys. 12) oraz w różnych miejscach na całej długości iglicy i opornicy prostej (rys. 14 i 15). Mogą również pojawiać się na szynach łączących toru zasadniczego, dziobie i szynach zewnętrznych krzyżownicy (rys. 16).

Rys. 14. Wady head check na powierzchni toczonej opornicy

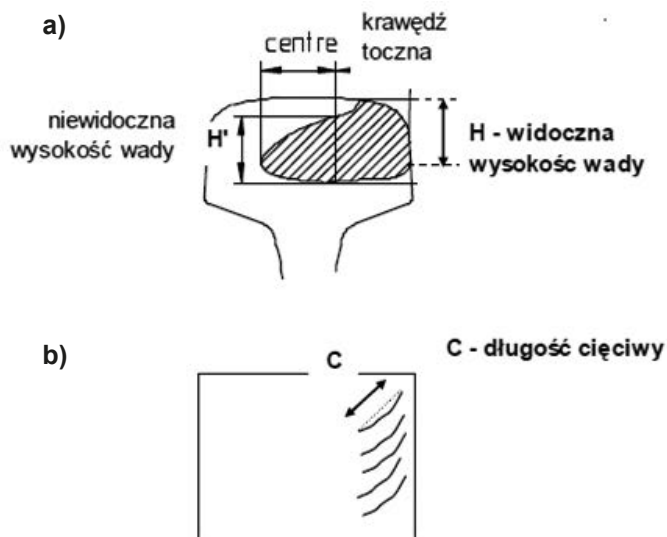
Z powyższych zaleceń wynika, że o wyborze trybu reprofilacji szyn decyduje przede wszystkim głębokość wad kontaktowo-zmęczeniowych. Dodatkowo w [7] zdefiniowano charakterystyczne parametry wad *head check* i *squat*. W przypadku wady *head check* jest to widoczna wysokość pęknięcia, wymiar H w przekroju poprzecznym główki szyny lub długość cięciwy pęknięcia, wymiar C w widoku z góry główki szyny (rys. 17). Jeżeli wymiar $H \leq 5$ mm lub $C \leq 10$ mm, to szyna kwalifikuje się do reprofilacji prewencyjnej lub naprawczej. Jeżeli wymiar $H > 5$ mm lub $C > 10$ mm, to szyna kwalifikuje się do wymiany, a w przypadku braku takiej możliwości do reprofilacji regeneracyjnej. Szyny z wadami *head check* w kształcie litery S lub o wymiarze $H > 20$ mm należy jak najszybciej wymienić. Charakterystycznymi parametrami wady *squat* są widoczna wysokość oraz długość pęknięcia, odpowiednio wymiar D i L w wi-

Rys. 17. Charakterystyczne parametry wady *head check* [7]

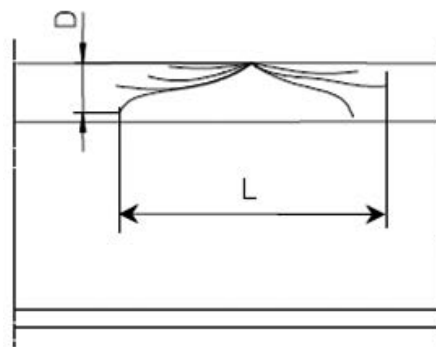
Rys. 18. Charakterystyczne parametry wady *squat* [7]

doku z boku główki szyny (rys. 18). Jeżeli wymiar $D \leq 10$ mm i $L \leq 50$ mm, to szyna kwalifikuje się do reprofilacji prewencyjnej lub naprawczej. Jeżeli wymiar $D > 10$ mm i $L > 50$ mm, to szyna kwalifikuje się do wymiany, a w przypadku braku takiej możliwości do reprofilacji regeneracyjnej. Szyny z wadami *squat* o wymiarze $D > 25$ mm i $L > 200$ mm należy jak najszybciej wymienić. Jest to drugie kryterium umożliwiające ocenę trwałości (przydatności) eksploatacyjnej szyn z wadami kontaktowo-zmęczeniowymi.
