# Problemy realizacji inwestycji z zakresu konstrukcji stalowych

Dr inż. Dariusz Kowalski

Politechnika Gdańska, Wydział Inżynierii Lądowej i Środowiska

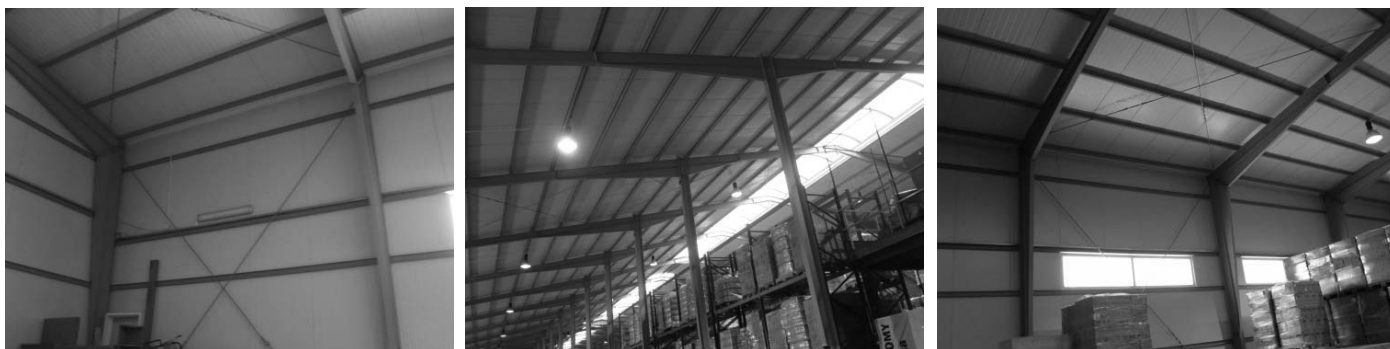
Rys. 1. Widok ogólny obiektu

Halę wykonano jako jednoprzestrzenny obiekt magazynowy o stalowej konstrukcji nośnej w kształcie ramy portalowej z dwoma słupami pośrednimi (rys. 1). Podstawowe wymiary obiektu wynoszą w osiach konstrukcyjnych  $46 \times 146$  m, wysokość w kalenicy 11,5 m. Główny układ nośny hali tworzy zestaw 17 ram poprzecznych. Poszczególne ramy poprzeczne powiązane są pomiędzy sobą ryglami ściennymi wykonanymi z ceownika giętego oraz układami stężeń ściennych z prętów wiotkich. W połaci dachowej zastosowano płatwie z tego samego rodzaju kształtownika giętego wraz z układem stężeń prętowych. Obudowę obiektu – zarówno ścienną jak dachową - stanowi systemowa płyta warstwowa o grubości 10 cm z izolacją termiczną.

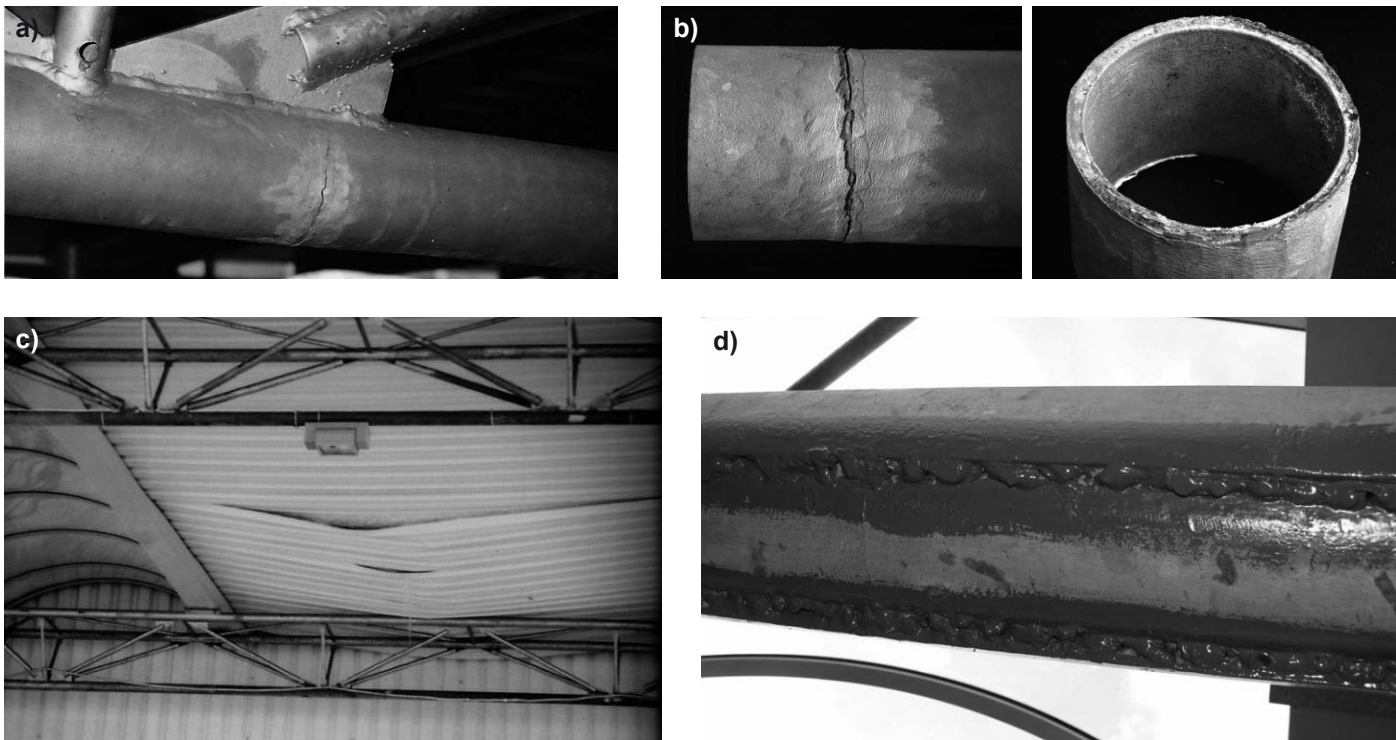
Zadaszenie wykonano nad placem parkingowym przed halą magazynowo-handlową. Konstrukcję wykonano w kształcie ruszty złożonego z przestrzennych, trójkątnych kratownic, na których zamontowano płatwie służące do podparcia poszycia z blachy fałdowej, świetlików oraz wbudowanych w poszycie rynien odpływowych wody opadowej. Całą konstrukcję zadaszenia wsparto na utwierdzonych w stopach kielichowych słupach o przekroju kołowym, z rur o średnicy 273 mm. W wyniku nadmiernego, ponadnormowego obciążenia śniegiem połączy zadaszenia jakie wystąpiło w drugim roku eksploatacji obiektu, w ciągu kilku dni doszło do kilku awarii. Objawami zniszczenia były poprzeczne pęknięcia przekrojów rurowych tworzących pojedynczy pas dolny (rys. 3a, 3b) oraz załamania się blach fałdowych tworzących połączy zadaszenia (rys. 3c).

Rys. 3. Wady konstrukcji metalowej spowodowane złą jakością prac wytwórczych  
 a) zniszczone połączenie pasa dolnego, b) zniszczone połączenie pasa dolnego, c) załamana blacha pod workiem śnieżnym,  
 d) sposób naprawy słabych połączeń doczołowych

- przeprowadzenie procedury „odchudzenia” konstrukcji w celu obniżenia jej ciężaru, co zrealizowano przez wprowadzenie w pasach kratownic zróżnicowania przyjętych przekrojów rurowych z dostosowaniem do wartości sił otrzymanych z obliczeń statyczno-wytrzymałościowych, co spowodowało wprowadzenie wielu poprzecznych styków spawanych w pasach dolnych,
- nieprawidłowe wykonanie obliczeń statycznych i wytrzymałościowych poprzez zastosowanie uproszczonych płaskich, wyizolowanych modeli obliczeniowych dla poszczególnych elementów konstrukcyjnych, przez co nie uwzględniono przestrzennej pracy elementów tworzących ruszt,
- błędnie wykonane obliczenia statyczne blach poszycia z pominięciem efektu worków śnieżnych powstających na konstrukcji.

W zakresie wykonawstwa kardynalnym błędem wykonawcy oraz nadzoru było dopuszczenie do wprowadzenia dodatkowych połączeń spawanych przekrojów rurowych pasów dolnych rozciąganych w miejscach nie przewidzianych projektem oraz całkowity brak nadzoru i jakiegokolwiek kontroli nad wykonaniem połączeń spawanych. Ponadto wykonawca dodatkowe połączenia spawane pasów dolnych wykonał w takim „pośpiechu”, że w trakcie spawania ścianki rur składowych nie zostały przetopione na całej grubości – szew spawalniczy ułożono jedynie na zewnętrznych powierzchniach stykających się elementów (rys. 3b). Wadliwy stan połączeń spawanych stwierdzono nie tylko w elementach, które uległy awarii, lecz również w po-

zostałych stykach, co zostało potwierdzone wynikami badań radiograficznych. Przeprowadzony przez wykonawcę sposób naprawy również obarczony jest wieloma nieprawidłowościami (rys. 3d).

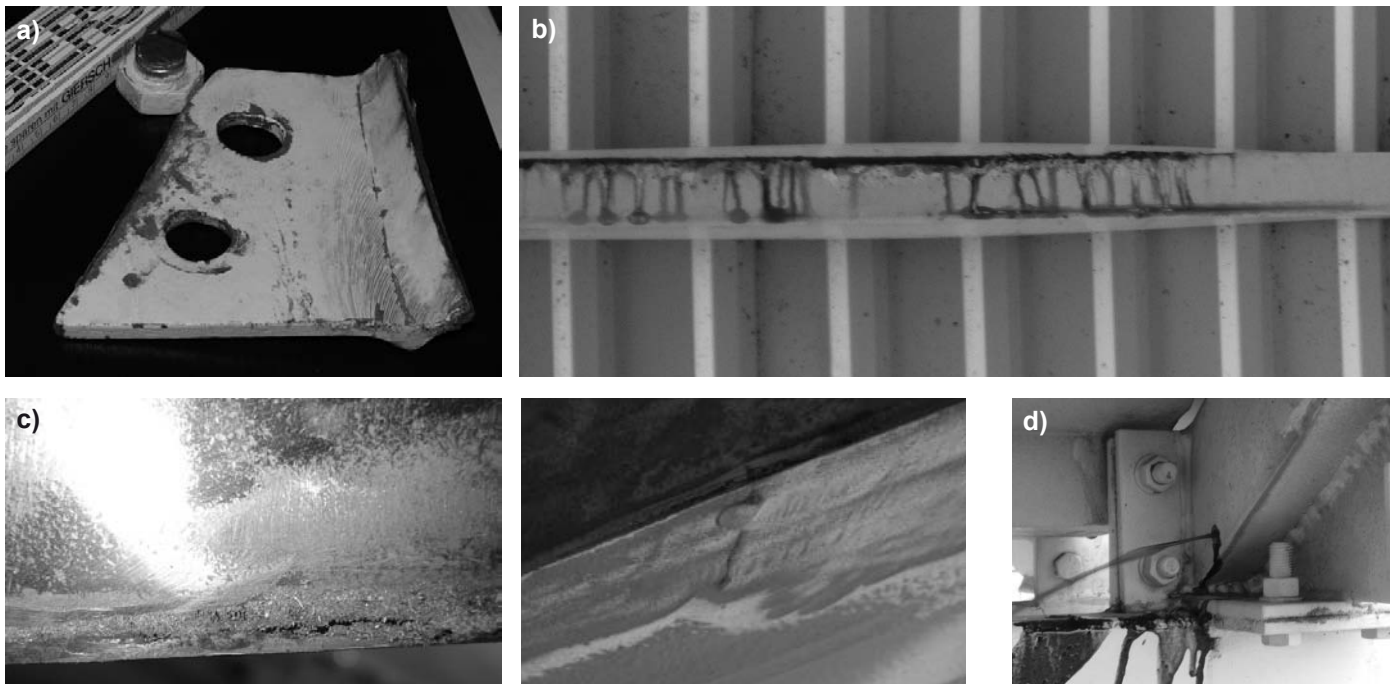
Rys. 4. Zniszczenia elementów konstrukcji stalowej

Po około 6 latach eksploatacji, podczas okresu zimowego, po obfitych opadach śniegu doszło do urwania się wspornika podtrzymującego dach osłonowy (rys. 4a). W wyniku przeprowadzonej w późniejszym okresie kontroli stwierdzono następujące błędy montażowe:

- zastosowanie nieprawidłowych łączników śrubowych w połączeniach elementów stalowych; główne błędy w tym zakresie obejmowały: 1) zastosowanie łączników mniejszej średnicy, niż wynikało to z wymagań projektu, a wykonano ze względu na brak możliwości poprawnego spasowania otworów montażowych, 2) zastosowanie łączników śrubowych gwintowanych na całej długości trzpienia zamiast śrub z gwintem na części długości trzpienia (rys. 4a),
- niedostateczne dokręcenie połączeń śrubowych w stykach doczołowych sprężonych oraz brak śrub w połączeniach doczołowych,

Sprawą wielce problematyczną w dalszej eksploatacji okazało się wykonanie elementów nośnych usytuowanych na zewnątrz obiektu z rur prostokątnych i z kształtowników spawanych o przekroju poprzecznym zamkniętym. Do elementów

a) zniszczony element wsporczy, b) rura prostokątna rozsadzona przez zamarzającą wodę, c) uszkodzenia na krawędzi kształtownika, d) woda w kształtownikach

tych zamocowano blachy pokrycia za pośrednictwem wkrętów samowierzących (rys. 4b). Zastosowane liczne łączniki przyczyniły się do rozhermetyzowania profili zamkniętych i dostania się do ich wnętrza wody, która stała się przyczyną niekontrolowanego procesu korozyjnego wewnętrznych powierzchni elementów, a zimą doprowadziła do pęknięcia elementów na skutek zamarzania wewnątrz kształtowników (rys. 4b, 4c, 4d).

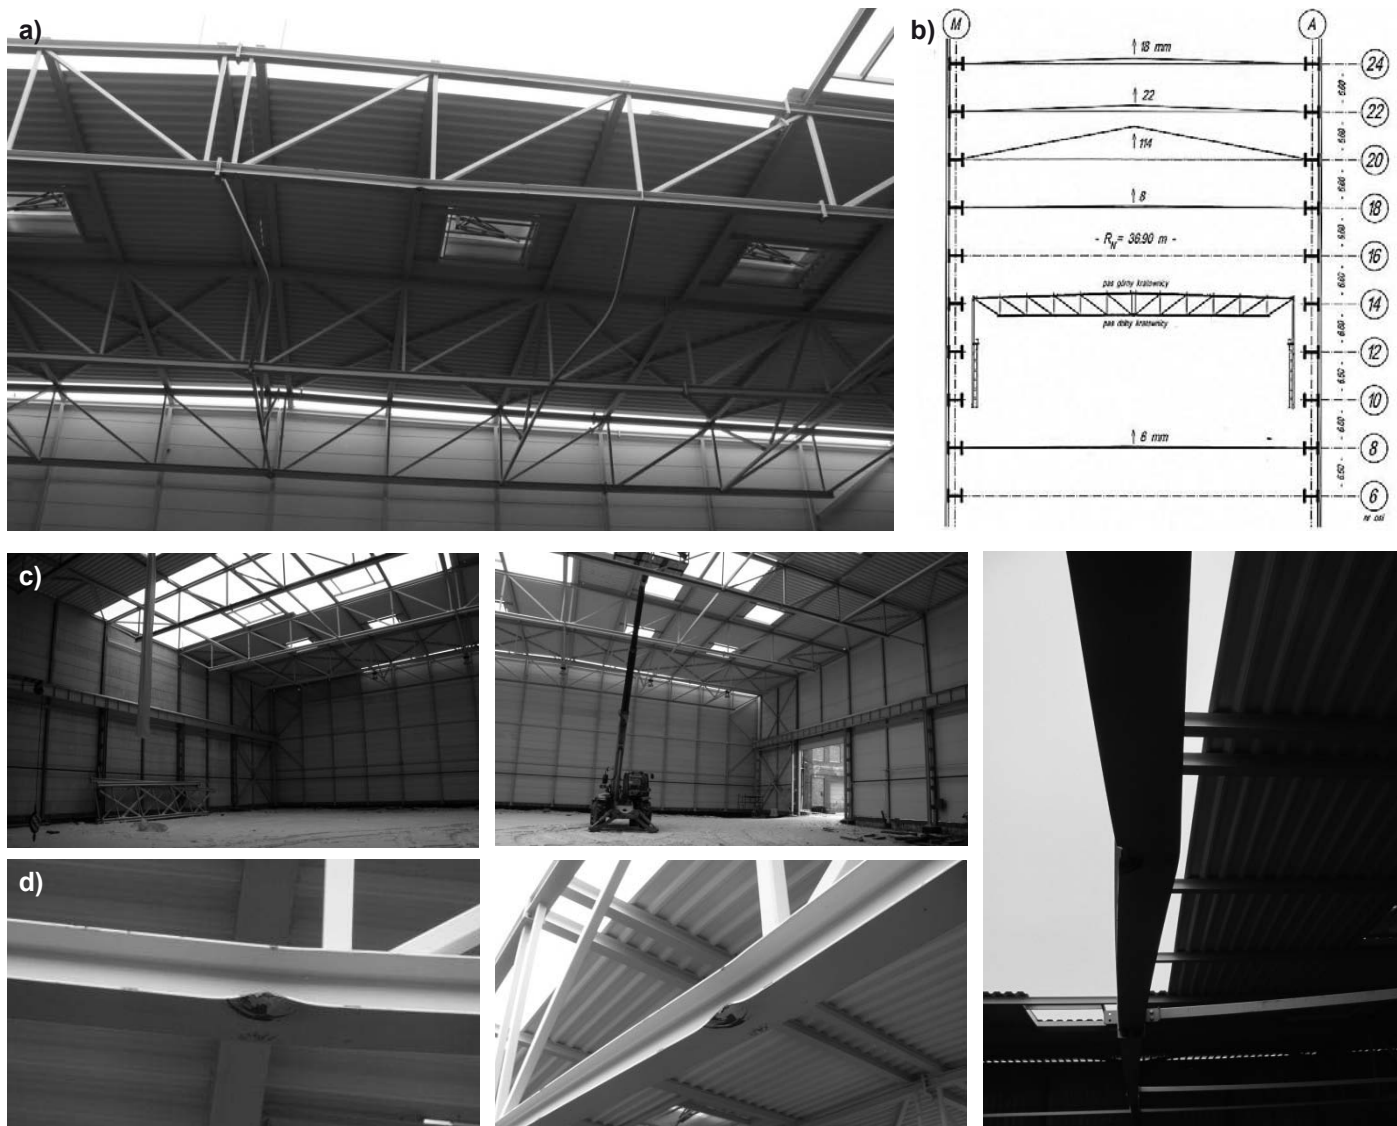
Nowobudowana hala produkcyjno-magazynowa miała być wyposażona w trakcie budowy w natorową suwnicę pomostową o nośności 100 kN (rys. 5c). W trakcie ustawiania suwnicy na torowisku doszło do uszkodzenia pasa dolnego kratownicy na skutek uderzenia w nią przez ramię żurawia montażowego. W efekcie tego zdarzenia znacznej deformacji uległ pas dolny kratownicy nośnej wykonany z dwuteownika walcowanego HEA 180 (rys. 5d). Poważnej deformacji i uszkodzeniom uległy również elementy stężenia podłużnego usytuowane w poziome dolnego pasa kratownicy (rys. 5a, 5b). W przedstawionym przypadku zakres naprawy wymagał całkowitej wymiany uszkodzonych elementów.

Rys. 5. Hala stalowa po uszkodzeniu w trakcie prac montażowych  
 a) widok zdeformowanej części hali, b) pomiar geometrii po awarii, c) widok ogólny wnętrza hali,  
 d) miejscowe i globalne deformacje pasa dolnego uszkodzonej kratownicy

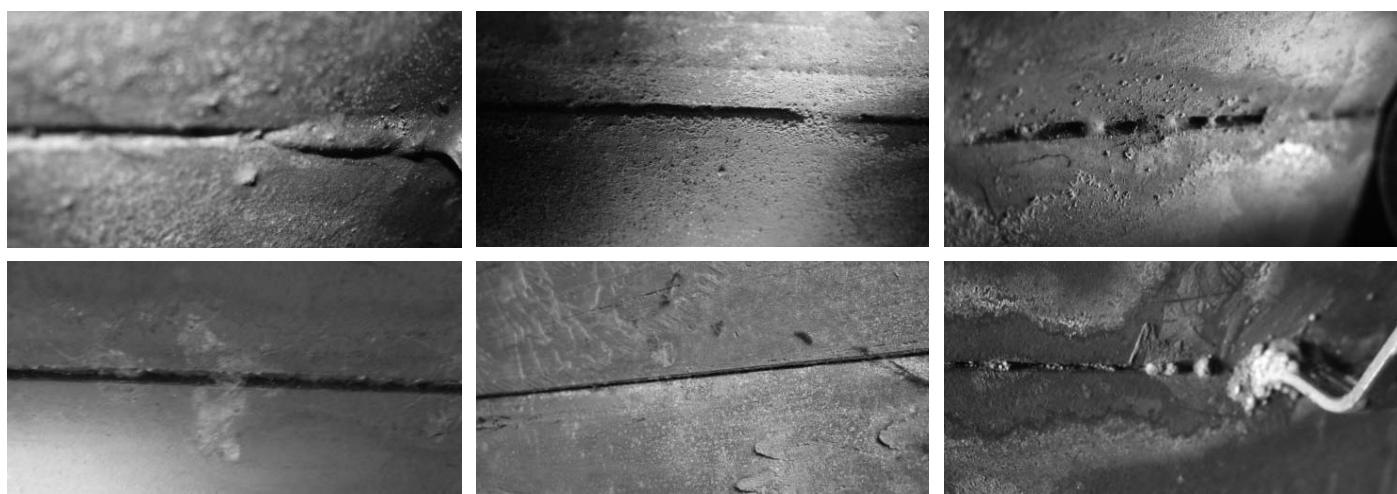
nych w kształcie stożka. W wyniku prowadzonych prac przeglądowych stwierdzono na większości odcinków podłużnych, warsztatowych spoin czołowych łączących składowe części prefabrykatów, braki przetopu dochodzące do 2,5 mm zmierzonej głębokości spoin przy grubościach ścianek wynoszących w zależności od wieży i segmentu – 8, 6 i 5 mm (rys. 6).

Rys. 6. Przykłady wadliwie wykonanych spoin czołowych łączących połwki segmentów wieży

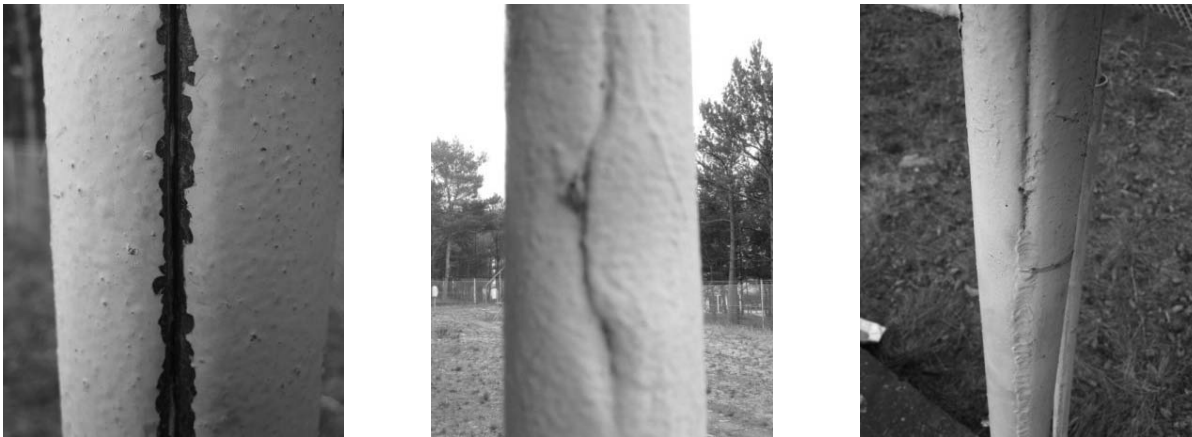
Złej jakości profile o przekroju poprzecznym rurowym, zastosowane przy wznoszeniu konstrukcji wieży obserwacyjno-pomiarowej, stały się przyczyną podjęcia decyzji o wyłączeniu obiektu z eksploatacji. Na większości rur tworzących elementy nośne stwierdzono wzdłużne pęknięcia i nieciągłości w miejscu zgrzewu podłużnego kształtowników o przekroju rurowym. Użytkownik w czasie dotychczasowej eksploatacji dokonywał lokalnych napraw, wykonując odcinkowe spoiny w celu ratowania elementów przed całkowitym zniszczeniem pod wpływem oddziałujących obciążeń (rys. 7).

Rys. 7. Rura w miejscu szwu podłużnego

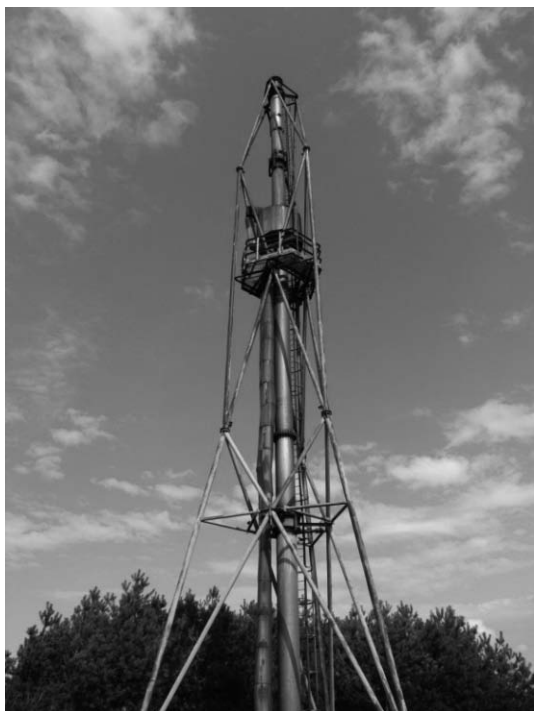
Rys. 8. Widok ogólny obiektu

Komin w obudowie kratowej zlokalizowany jest przy małej kotłowni obsługującej niewielkie osiedle mieszkaniowe. Obiekt wykonano, według projektu typowego, w końcu lat osiemdziesiątych ubiegłego wieku. Komin zaprojektowano jako jednoprzewodową rurę spalinową o średnicy 600 mm i wysokości 40 m, wykonaną ze stali zwykłej, o zmiennej grubości ścianek. Rurę spalinową podparto przegubowo na fundamencie i w dwóch punktach na obudowie w kształcie trójściennej

wieży kratowej podtrzymującej komin do wysokości około 30 m (rys. 8). Użytkownik obiektu od czasu jego wzniesienia do chwili obecnej nie prowadził żadnych czynności kontrolnych wymaganych podczas prawidłowej eksploatacji, doprowadzając konstrukcję do stanu przedawaryjnego. W rezultacie, w ciągu dwóch miesięcy użytkownik został dwukrotnie zmuszony do podjęcia decyzji o skróceniu kominu. Przyczyną podjęcia takiego działania były nadmierne wychylenia wierzchołka kominu, spowodowane znaczną korozją rury dymowej (rys. 9a). Aktualny stan konstrukcji:

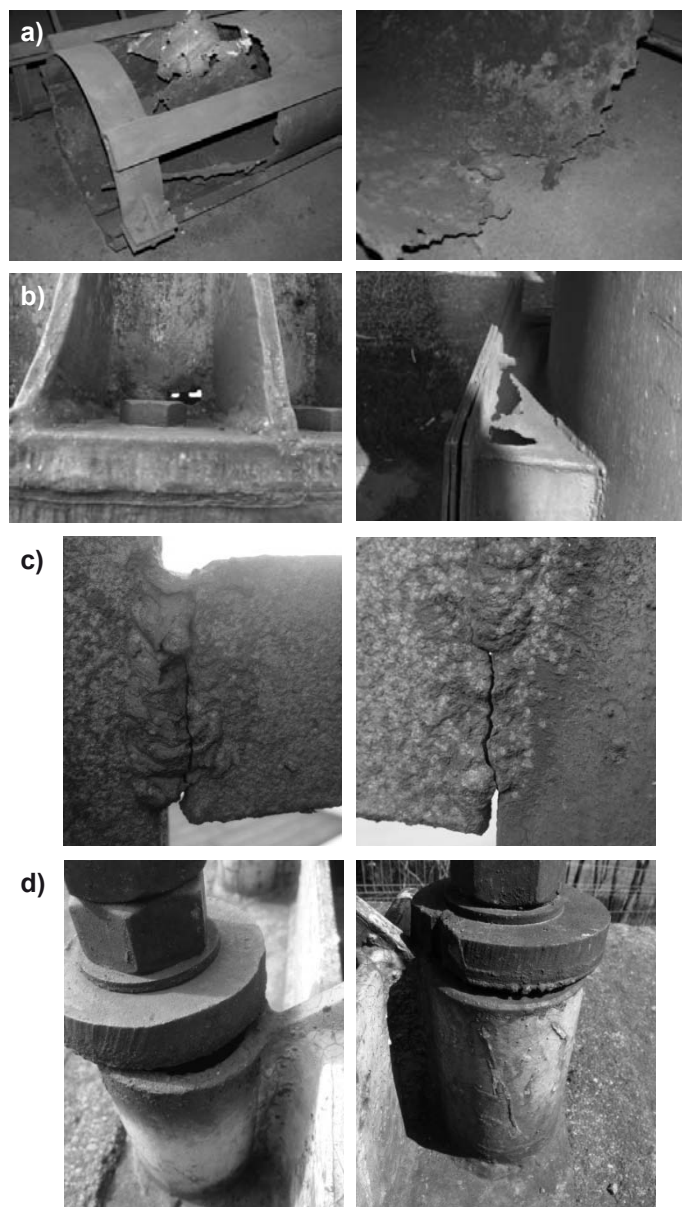
Rys. 9. Wybrane uszkodzenia eksploatacyjne obiektu  
 a) stan destrukcji zdemonstrowanej części trzonu kominowego, b) stan skorodowania eksploatowanej części spalinowej kominu, c) pęknięcia na połączeniach spawanych, d) brak szczelności połączeń

- rura trzonu kominowego jest silnie przekorodowana – występują liczne perforacje ścianki kominu (rys. 9b),
- stwierdzono przypadki pękniętych połączeń spawanych między elementami (rys. 9c) oraz nieprawidłowo zamknięte przekroje rurowe w miejscu mocowania kotew młotkowych w blokach fundamentowych (rys. 9d),

- elementy nośne stalowej, przestrzennej kratownicy wsporczej wykonane z przekrojów rurowych, w przeważającej części pokryte są produktami korozji, a występująca korozja na charakter wżerowy o głębokości dochodzącej do 2 mm,
- powłoki zabezpieczenia antykorozyjnego na większości elementów przekorodowały i uległy zniszczeniu w wyniku działania agresywnej korozyjnie atmosfery występującej wokół komina,
- elementy dodatkowego osprzętu komina są silnie skorodowane lub zdewastowane.

Obecny stan komina zmusił jego użytkownika do podjęcia działań zmierzających do oceny stanu istniejącej konstrukcji wsporczej i całkowitej wymiany układu spalinowego.
