REKONSTRUKCJA DACHU KOŚCIOŁA ŚW. KATARZYNY W GDAŃSKU

RENOVATION OF ST. CATHERIN CHURCH IN GDAŃSK

In this paper the new restoration design of the wooden church roof is presented after the fire damage which took place 22nd May 2006.

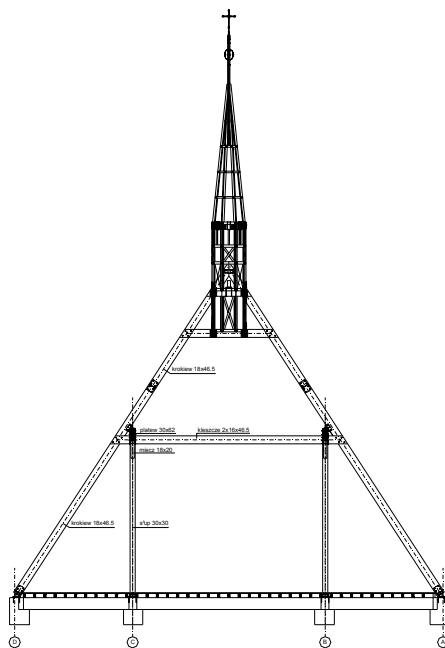
Rys. 8. Wewnętrzna konstrukcja wsporcza dachu (przekrój poprzeczny).

Przedpożarowa żelbetowa konstrukcja wsporcza dachu nad korpusem głównym składająca się ze słupów, rygli ram porzecznych i belek podłużnych doznała licznych uszkodzeń w postaci zewnętrznych i wewnętrznych spękań. W wyniku działania wysokiej temperatury pożarowej nastąpiło zmniejszenie wytrzymałości betonu i stali jak też zdecydowanej redukcji uległa przyczepność – odpadnięcie w wielu miejscach otuliny betonowej strzemion i zbrojenia głównego, które lokalnie uległo wyboczeniu. Słupy żelbetowe o przekroju 40 x 45 cm o zbrojeniu 4 ϕ 18 i strzemionach ϕ 8 co 30 cm miały stwierdzoną doświadczalnie po pożarową wytrzymałość $f_{ck} = 12.5$ MPa. Powyższy stan wykluczył możliwość wykorzystania słupów jako elementów wsporczych nowoprojektowanego dachu, tym bardziej, że zarówno żelbetowe słupy jak niesione przez te słupy żelbetowe belki podpierające krokwie dachu zostały w dużym stopniu zdeformowane. W tej sytuacji nie ulegało wątpliwości, że zastany po pożarze szkielet musiał być wyburzony.

W wyniku wykonanego studium uwzględniającego nową koncepcję użytkowego wykorzystania poddasza, jak też warunków bezpieczeństwa, wykonawstwa i estetyki podjęto decyzję zastąpienia żelbetowej konstrukcji wsporczej poddasza konstrukcją drewnianą.
