Stan techniczny 80-letniej kopuły Dworca Morskiego w Gdyni

**Prof. zw. dr hab. inż. Tadeusz Godycki-Ćwirko, dr hab. inż. Krystyna Nagrodzka-Godycka, prof. PG,
dr inż. Paweł Piotrkowski**

Politechnika Gdańska, Wydział Inżynierii Lądowej i Środowiska

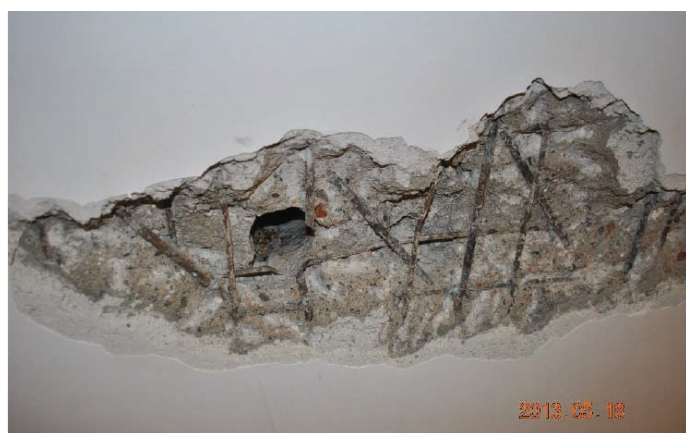
Rys. 7. Zbrojenie powłoki w odkrywce od strony wewnętrznej łupiny [6]

Odkrywkę siatki zbrojenia ortogonalnego $\phi 6$ i $\phi 8$ mm na przemian usytuowanych, co około 10 cm przedstawiono na rys. 7.

Pomimo stwierdzonej lokalnie korozji prętów zbrojenia, która na wyciętych z powłok próbkach była powierzchniowa, stwierdzono bardzo dobrą przyczepność do betonu zarówno przy ściskaniu, jak i przy rozciąganiu.

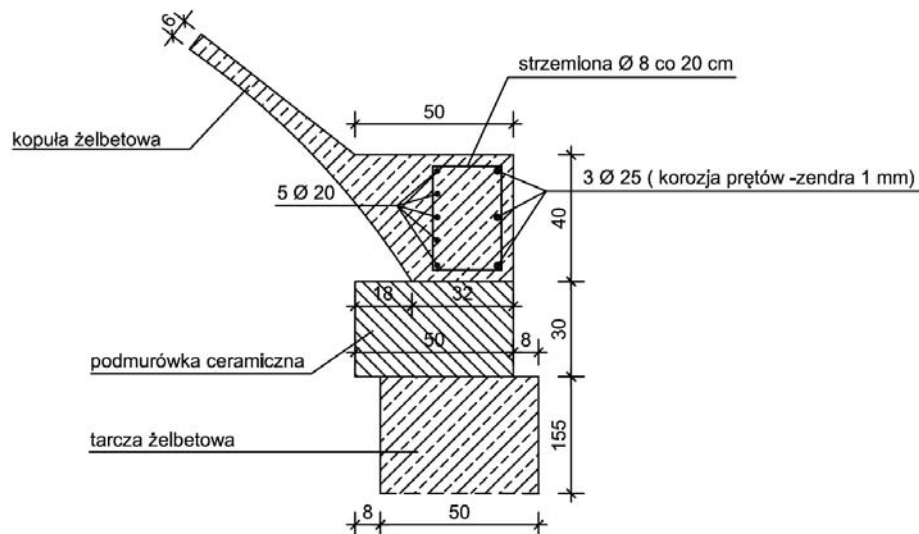
Rys. 17. Przekrój belki obwodowej od strony Nabrzeża Francuskiego w sąsiedztwie narożnika N2

W przekroju poprzecznym (rys. 17) zbrojenie podłużne jest wystarczające, pomimo tego, że na krawędzi zewnętrznej belki obwodowej dolny pręt $\phi 25$ mm okazał się silnie skorodowany na środkowym odcinku belki.

Obawy o bezpieczeństwo belki obwodowej od strony północnej zniszczonej podczas bombardowania w latach 1943-1944 i odbudowane w okresie powojennym nie znalazły potwierdzenia w przeprowadzonych analizach. Belka może być bezpiecznie eksploatowana w kolejnych latach bez specjalnych dodatkowych wzmocnień.

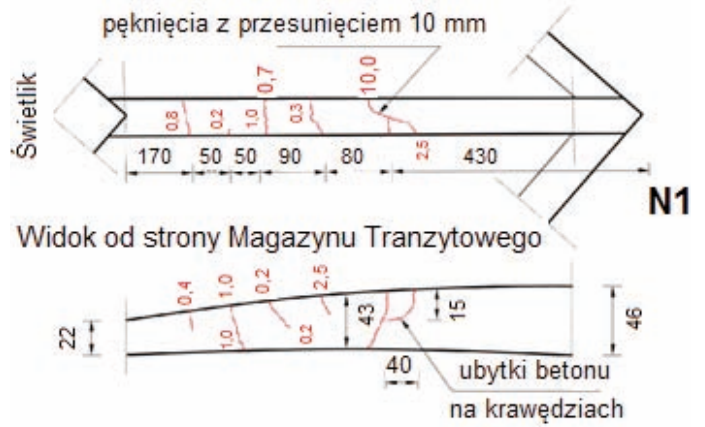
Na rys. 20 pokazano przykładowo obraz zarysowań żebra Ż1, w tym usytuowanie rys w widoku na powierzchnię górną oraz powierzchnię boczną i od strony Magazynu Tranzytowego.

Z analizy morfologii rys wynika, że na zarysowanie żebrowania (rys. 20) w znaczącej mierze wpłynęły czynniki klimatyczne, w tym temperatury. Dotyczyło to nieocieplonych żebrowania na krawędzi dolnej poddanych w okresie zimowym działaniu gradientu temperatury osiągającego $\Delta T_M = 20^\circ$. Ta wartość gradientu mogła być wywoływana różnicą ΔT_M między dolną (ogrzewaną) i górną częścią przekroju belki. Ten czynnik prawdopodobnie spowodował, że wytrzymałość betonu żebrowania zmalała dwukrotnie w stosunku do betonu powłoki. Trudno bowiem przyjąć, że wykonawca zaniżył celowo wytrzymałość betonu żebrowania, które były ważnymi elementami konstrukcji.

Rys. 20. Rysy i pęknięcia żebra Ż1 [6]

zabezpieczenia przed dalszym spadkiem wytrzymałości betonu żeber autorzy zalecili zabezpieczenie ich przed wilgocią i wpływem nadmiernego gradientu temperatury poprzez odpowiednie zewnętrzne warstwy ocieplające.
