Trwałość spawanych instalacji wodnych wykonanych z nierdzewnych stali austenitycznych

Durability of welded water supply pipelines made of austenitic stainless steels

Dr hab. inż. Jerzy Łabanowski, mgr inż. Mateusz Jurkowski, dr inż. Dariusz Fydrych, dr inż. Grzegorz Rogalski – Politechnika Gdańska.

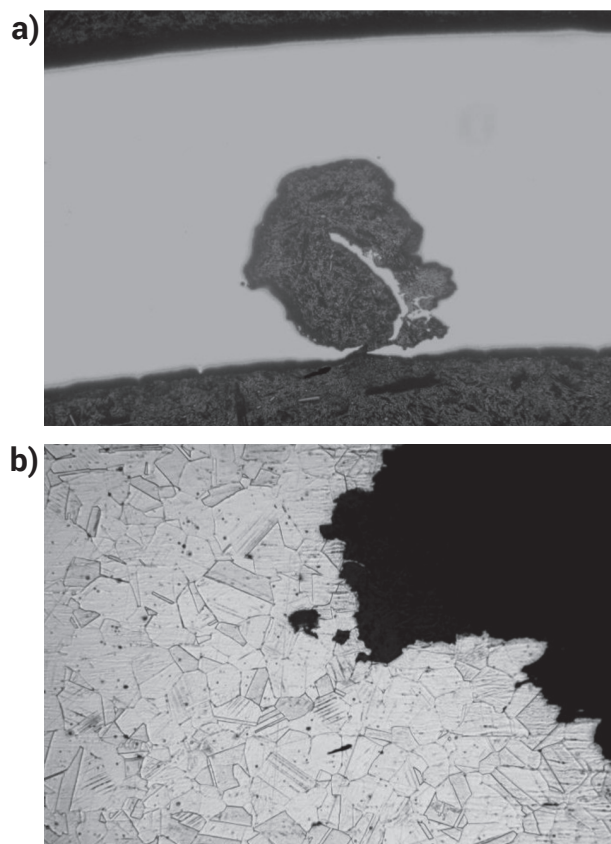
niętych po procesie spawania charakterystycznych przebarwień po obu stronach grani spoiny (rys. 2). Obszary te stały się miejscem inicjacji korozji wżerowej rur. Przykład wżeru korozyjnego rozwijającego w głąb ściany rury w obszarze przebarwionym przy grani spoiny pokazano na rysunku 3a. Wżery miały kształt kawern z wąskim ujściem, co prowadzi do znacznego zakwaszenia roztworu wewnątrz wżeru i przyspiesza procesy anodowego rozpuszczania metalu. Na rysunku 3b przedstawiono fragment przekroju przez wżer korozyjny. Widać strukturę austenityczną rury i nieregularną (postrzępioną) powierzchnię wżeru świadcząca o intensywnym przebiegu procesów korozyjnych.

Rys. 3. Wżer korozyjny rozwijający się na głębokość równą połowie grubości ściany rury: a) zgląd nietrawiony, pow. 20x; b) zgląd trawiony HNO₃-HF, pow. 200x
