ZBIGNIEW ZEMBATY\*, ROBERT JANKOWSKI\*\*,  
ANDRZEJ CHOLEWICKI\*\*\*, JAROSŁAW SZULC\*\*\*

## TRZĘSIENIA ZIEMI W POLSCE W 2004 ROKU

### EARTHQUAKES IN POLAND IN 2004

W 2004 roku na terenie Polski wystąpiły dwa trzęsienia ziemi o magnitudach ok. 5,3 i 4,7 w skali Richtera. W niniejszym artykule opisano zaistniałe zjawiska oraz dokonano oceny ich intensywności i wpływu na obiekty budowlane, podając przykłady charakterystycznych uszkodzeń.

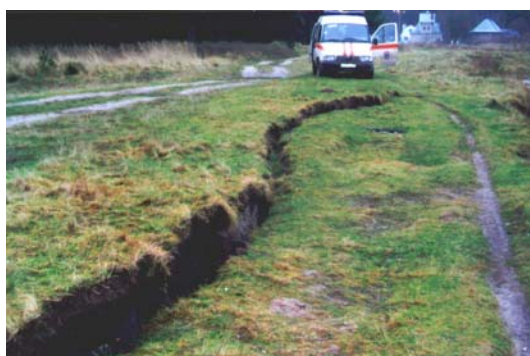
Interesującym, choć dość zagadkowym zjawiskiem, jak na tak umiarkowane trzęsienie ziemi, jest pojawienie się uszkodzeń gruntu (ryc. 3). Doszło nawet do znacznego obsunięcia ziemi na trasie ruchu kolei podmiejskiej w okolicach miejscowości Swietłogorsk, czyli bardzo blisko epicentrum wstrząsów. Obsunięcie to, widoczne na zdjęciu przedstawionym na ryc. 4, miało głębokość ok. 15 m i szerokość ok. 30 m. Ruch pociągów między stacjami Swietłogorsk-1 i Swietłogorsk-2 został wstrzymany. W krajach o bardzo dużej sejsmiczności, jak Chile czy Japonia, podobne efekty powstają na skutek tzw. upłynnienia gruntu (*liquefaction*). Są to jednak zjawiska występujące jedynie podczas wstrząsów o bardzo dużej magnitudzie, na ogół większej od 7. Upłynnieniu gruntu sprzyja długi czas trwania wymuszeń, z jakim często mamy do czynienia podczas największych trzęsień ziemi. Na podstawie posiadanych informacji trudno jest jednoznacznie ocenić, czy mogło tu dojść do upłynnienia gruntu. Gdyby tak było, to uznać można, że zaistniałe zjawisko miało w epicentrum większą intensywność niż na to wskazują inne ustalenia.

Ryc. 3. Uszkodzenia gruntu w okolicach epicentrum wstrząsów

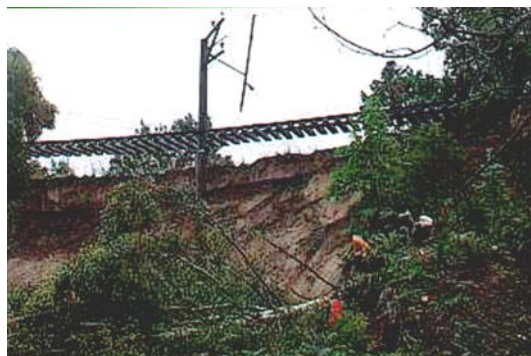
Ryc. 4. Obsunięcie ziemi na trasie kolejki podmiejskiej w okolicach miejscowości Swiętłogorsk

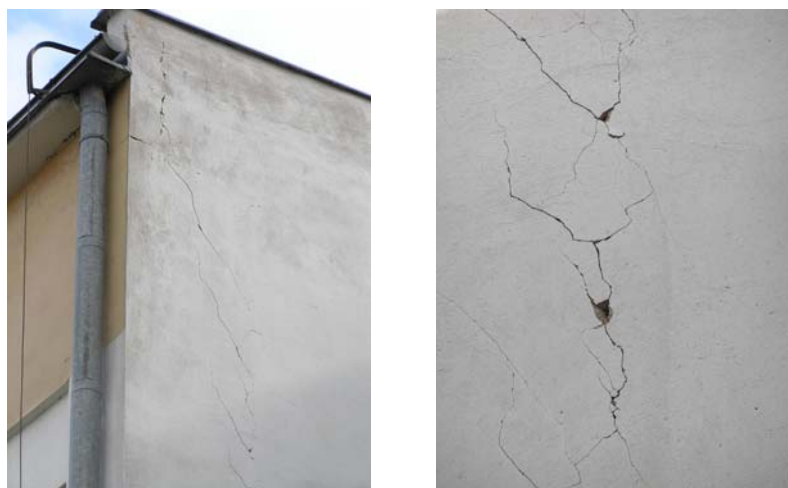
Ryc. 5. Suwałki, Szkoła Podstawowa nr 10, ul. Antoniewicza, pęknięcia tynku na ścianie szczytowej

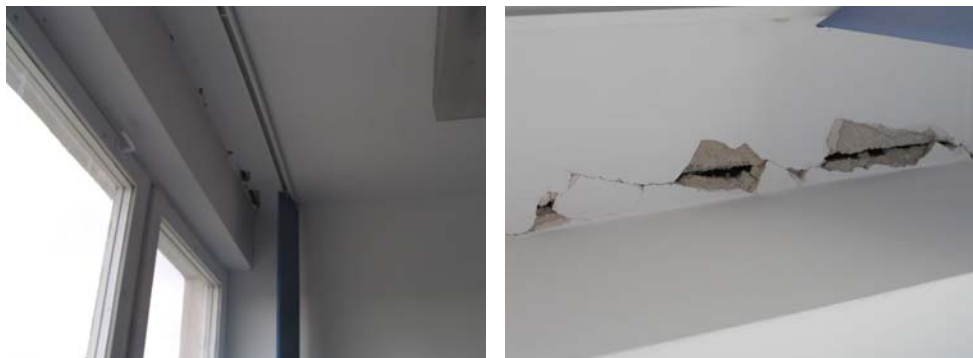
Ryc. 6. Suwałki, Centrum Edukacji Nauczycieli, ul. Reja, charakterystyczne pęknięcia tynku pomiędzy stropem a nadprożem okiennym

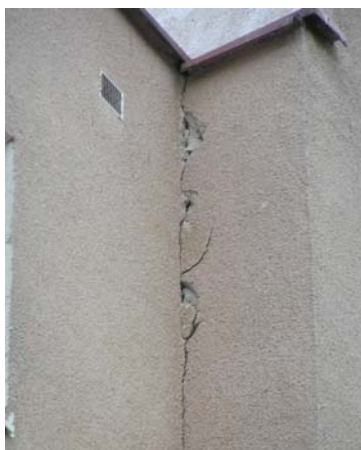
W kilku przypadkach pojawiły się w budynkach pęknięcia tynku, będące efektem ujawnienia się niepotrzebnie otynkowanej dylatacji (ryc. 7).

Ryc. 7. Suwałki, budynek mieszkalny, ul. Reja, pęknięcie tynku w miejscu dylatacji

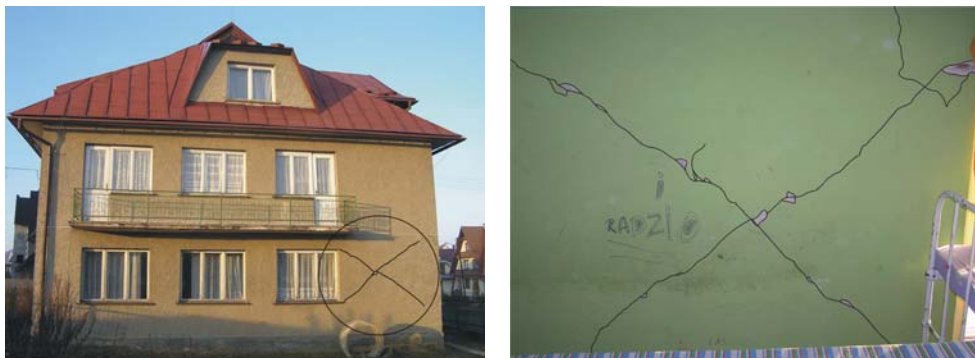
Charakterystyczne uszkodzenia pochodzenia sejsmicznego zaobserwowano w budynku kościoła oraz domu parafialnego w Cichem-Miętustwie. Poważnemu zarysowaniu uległa ściana wieży dzwonnicy kościoła, na której pojawiły się, w wyniku znacznych odkształceń postaciowych, wyraźne pęknięcia w jej górnej części (rysy ukośne od naroża otworu okiennego). Ponadto powstało pęknięcie na styku pomiędzy niską częścią wejścia bocznego a budynkiem głównym kościoła przechodzące w niebezpieczne pęknięcie nadproża łukowego nad wejściem. Liczne uszkodzenia wystąpiły w budynku domu parafialnego, znajdującego się nieopodal kościoła. Najbardziej spektakularnym, poważnym uszkodzeniem tego obiektu było pojawienie się ukośnych pęknięć w ścianie zewnętrznej (widocznych po obu stronach ściany) w kształcie krzyża św. Andrzeja na całej wysokości pierwszej kondygnacji (ryc. 10).

Ryc. 10. Ciche-Miętustwo – dom parafialny, widok ogólny, i tzw. krzyż św. Andrzeja  
 Fig. 10. Ciche-Miętustwo – parish house, general view and so called "St Andrew's cross"

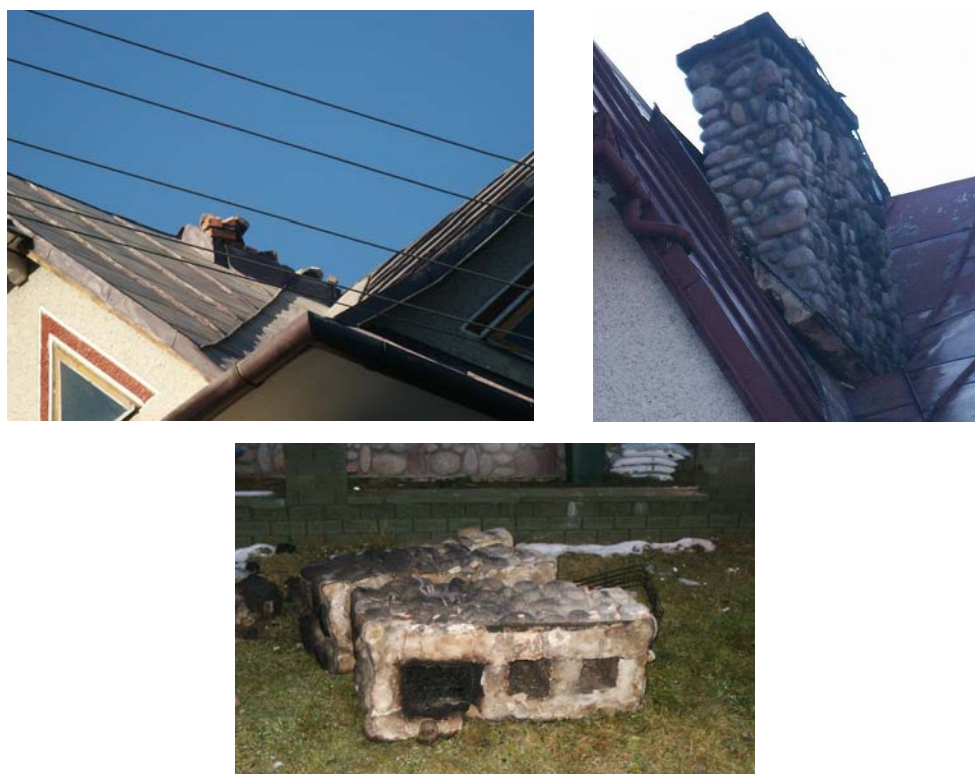
Ryc. 11. Uszkodzenia kominów  
 Fig. 11. Damages to chimneys

Znaczna część zgłoszonych po trzęsieniu ziemi uszkodzeń dotyczyła kominów trzonów kuchennych w jednorodzinnych budynkach mieszkalnych. Najbardziej ucierpiały górne

części kominów wystające ponad połac dachu (ryc. 11). W kilku przypadkach doszło do oderwania się tych części i ich spadnięcia na niżej położony dach lub na ziemię koło domu.
