Wybrane problemy konstrukcyjne przystosowania obiektu zabytkowego do nowej funkcji

OPIS USTEREK I USZKODZEŃ STALOWYCH WIĄZARÓW KRATOWYCH

ANALIZA STANU TECHNICZNEGO PRZEKRYCIA BUDYNKU WOZOWNI

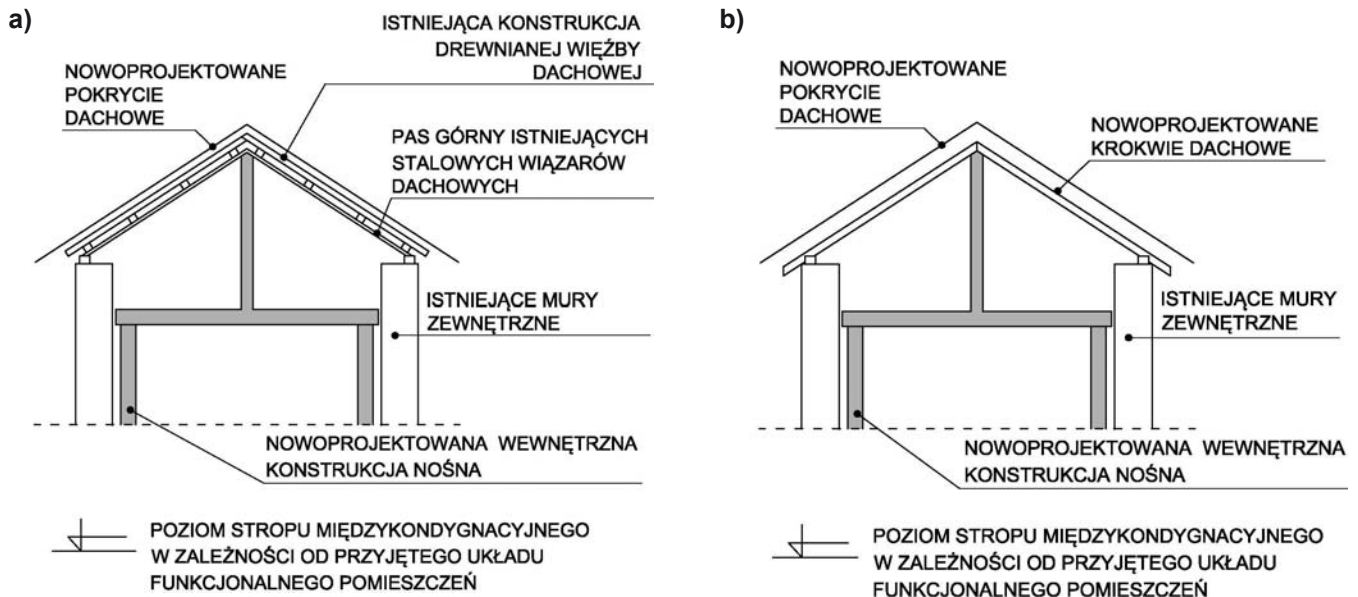
Rys. 4. Koncepcja rozwiązania projektowego przebudowy przekrycia budynku Wozowni według wariantu 2 (a) i wariantu 3 (b)

- Wariant 1: polegał na pozostawieniu istniejącego układu statycznego wiązarów kratowych bez konieczności wzmocnienia poszczególnych prętów kratownic, próbie uzupełnienia spoin w blachach węzłowych przy prętach nr 13, 16, 19 oraz 22, wymianie pokrycia oraz dociepleniu połaci dachowej; przy takim zakresie przebudowy możliwe było wykonanie nowych antresol wewnętrznych opartych na niezależnych od budynku Wozowni konstrukcjach nośnych;
- Wariant 2: polegał na częściowej rozbiórce wiązarów dachowych i wykonaniu wewnętrznego stropu jako niezależnego od istniejącej konstrukcji budynku; przebudowa stalowych wiązarów kratowych polegała na demontażu ich pasów dolnych, krzyżulców oraz słupków i pozostawieniu jedynie pasa górnego, pracującego jako stalowa krokiew (rys. 4a); zakres prac obejmował również wymianę pokrycia oraz ocieplenie połaci dachowej; przy

- Wariant 3: polegał, podobnie jak w przypadku Wariantu 2, na całkowitym demontażu istniejących stalowych wiązarów dachowych oraz demontażu istniejącej drewnianej więźby dachowej, wykonaniu nowych krokwi stalowych wspartych na murze zewnętrznym i podpartych w kalenicy na nowoprojektowanym elemencie wsporczym (rys. 4b); przy tym zakresie prac możliwa była zmiana rozstawu krokwi w porównaniu do istniejącego rozstawu stalowych wiązarów kratowych, zmiana wymiarów drewnianych płatwi pośrednich oraz wymiarów w przekroju poprzecznym krokwi drewnianych; zaproponowany zakres prac obejmował również wymianę pokrycia oraz docieplenie nowowykonanej połaci dachowej.
