# Wzmocnienie uszkodzonej belki typu T w przęśle wiaduktu drogowego

## *Reinforcement of damaged precast beam type T in road viaduct*

Wiadukt WS32 zlokalizowany jest w ciągu drogi ekspresowej S-5 nad drogą powiatową nr 1343D w pobliżu węzła

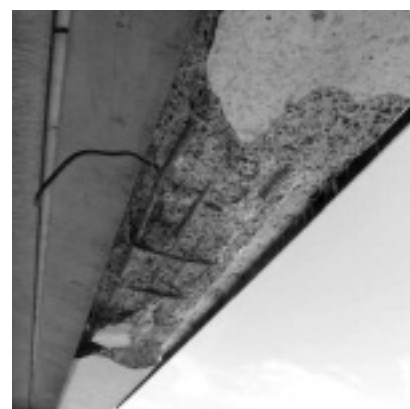
Oceny skutków i inwentaryzacji uszkodzeń dokonał zespół pod kierownictwem profesora Jana Bienia z Politechniki Wrocławskiej [1]. W skrajnym dźwigarze stwierdzono ubytek betonu na długości ok. 1,7 m, przerwanie strzemięcia, odsło-

nięcie podłużnych prętów zbrojeniowych oraz strun sprężających (fotografia 1), zarysowanie o rozwarości do 1,4 mm na długości ok. 6 m (pomierzone na powierzchni zarysowanej) w miejscu połączenia środka z półką. Na wysokości środka zaobserwowano rysy ukośne o rozwarości  $0,2 \div 0,5$  mm (fotografia 2), a na pozostałych belkach ubytki o głębokości lokalnie do 4 cm, bez odsłonięcia zbrojenia. Schemat uszkodzeń w dźwigarze skrajnym przedstawiono na rysunku 2.

Fot. 1. Ubytki w dźwigarze skrajnym  
Photo 1. The losses in utmost girder

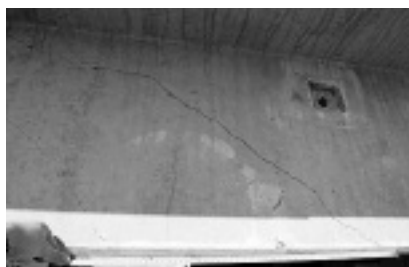
Fot. 2. Zarysowania belki T  
Photo 2. Cracks in T-beam

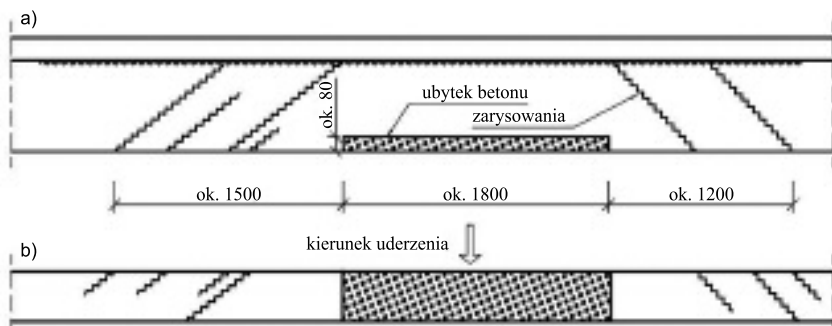
Rys. 2. Schemat zarysowania wywołanego uderzeniem: a) widok z boku na dźwigar skrajny; b) widok od dołu  
Fig. 2. The scheme of cracks caused by impact: a) side view on utmost girder; b) bottom view
