ZABEZPIECZENIE I EKSPOZYCJA MURÓW ZAMKU W CZŁUCHOWIE - DOŚWIADCZENIA I NOWE PROBLEMY

*Protecting and displaying walls of the Człuchów Castle - former
practices and current issues*

*Grzegorz Bukal**

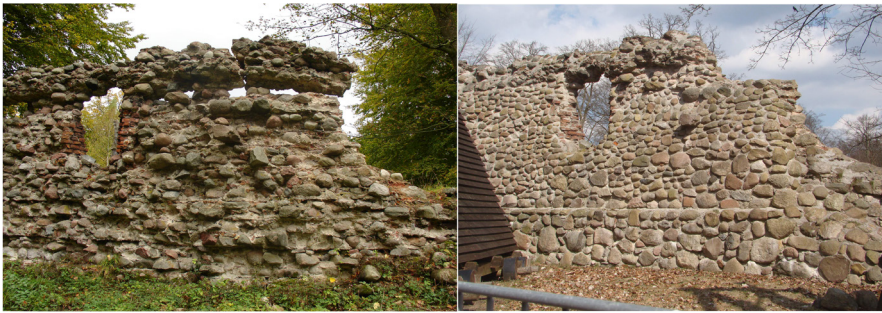
Do 2007 r. mury zachowały się w stanie ruin o zróżnicowanej wysokości od 0,5 do 5,0 m powyżej poziomu terenu. Mury utraciły górne partie wykonane prawdopodobnie z cegły (podobnie jak w innych murach). Największym problemem były jednak ubytki lica, sięgające na głębokość 50-60 cm, i obejmujące do 100% powierzchni w wielu partiach. Odslonięte wypełnisko, narażone na działanie czynników atmosferycznych erodowało w wyniku niszczenia zaprawy wapiennej i mur dosłownie rozsypywał się. Jeden z fragmentów muru na odcinku południowym wykazywał lekkie wychylenie na zewnątrz.

Obecnie (wiosną 2018) zrealizowane zabezpieczenia wydają się spełniać swoje zadania. Na razie brak poważniejszych uszkodzeń, choć obserwuje się symptomy nowych, drobnych, które za jakiś czas będą wymagały ponownych interwencji¹⁵.

Ryc. 4 Fragment muru „Kujaw”: utrata „dramatyzmu” ceną za zachowanie zabytku... (2007, 2014, fot. autora)

Większość powierzchni i koron murów starano się tylko stabilizować i uzupełniać poważne ubytki stosując kamienie i zaprawy. Nie udało się uniknąć pewnych przewidywanych rozbiórek górnych partii. Jedynym obiektem odbudowanym w poważniejszym stopniu – choć utrzymanym nadal w stanie ruiny była jedna z baszt, na której założono taras widokowy dostępny z dostawionej, stalowej klatki schodowej.

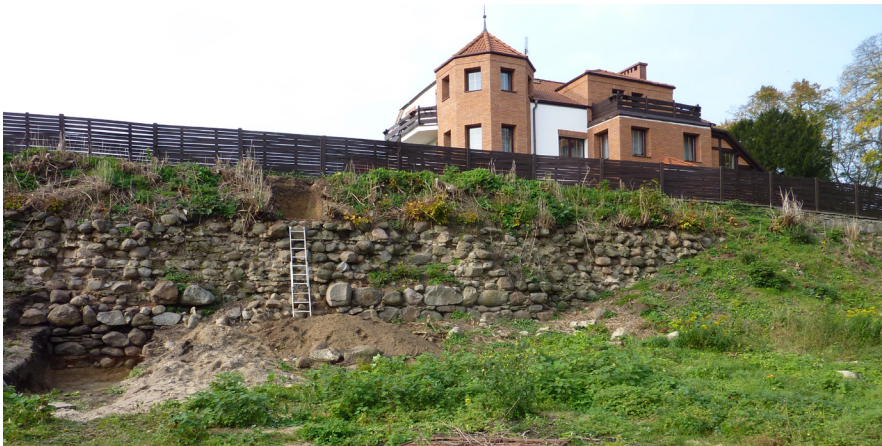
Mur posadowiono bardzo płytko, zaledwie ok. 0,8 m poniżej poziomu przylegającego terenu. Pierwotna grubość muru na wysokości ok. 2 m ponad poziomem terenu wynosiła ok. 160 cm. Fundament nie ma wyodrębnionej ławy ani pod względem charakterystyki budulca, ani grubości muru. Dół fundamentu tworzy warstwa niewielkich kamieni przykrytych jedną warstwą cegły lub gruzu ceglanego, na której ułożono warstwy kamieni¹⁷. Prawdopodobnie w taki sposób fundamentowano również inne, podobne mury zamku.

Mur zachował się w złym stanie. Jego centralna partia całkowicie się zawaliła na długości ok. 15-18 m¹⁹. Stopień zachowania substancji muru na tym odcinku jest niemożliwy do ustalenia ze względu na istniejące zawałisko. Można jedynie przypuszczać, że dolne partie budowli ocalały. Wskutek osunięcia się i odpadnięcia lica oraz znajdujących się pod nim warstw wypełniska, mur o pierwotnej grubości, (ok. 160 cm) zachował się tylko miejscowo w południowej części, na długości ok. 30 m, w dolnych partiach, do wysokości ok. 1,0-1,5 m ponad poziomem przyległego terenu.

¹⁹ Przyczyną destrukcji muru było prawdopodobnie przede wszystkim bezpośrednio oddziaływanie czynników biomechanicznych; nasyp i sąsiedztwo muru porośnięte były przez wiele lat zaniedbaną, nadmiernie rozkrzewioną po 1945 roślinnością niszczącą zaprawę, w następstwie czego wypadały okrzeski i drobne kamienie, potem duże kamienie licowe, pozbawione równomiernego podparcia. Interesujące jest, że kamienna partia muru skarpy fosy zachodniej, będąca podobną strukturą, eksploatowaną w podobnych warunkach znajdowała się w końcu XIX lub na pocz. XX w. w stosunkowo dobrym stanie, który nawet w około 100 lat później nie uległ istotnemu pogorszeniu, co zawdzięcza prawdopodobnie staranniejszemu wykonaniu, zachowaniu partii górnej muru oraz braku roślinności; zob.: Steinbrecht, op. cit., Taf. 15 - rysunek inwentaryzacyjny muru skarpy wykonany zapewne w końcu XIX w.; Bukal, Kapuściński, *Problematyka...* op. cit., s. 22. Przyczyną zawałenia muru (w 1993 r.) było zapewne wybudowanie (w 1960 r.) budynku mieszkalnego w odległości zaledwie o 6,5 m od muru.

Ryc. 5 Mur skarpy przedzamcza zachodniego. Odkrywka archeologiczna po lewej stronie ukazuje głębokość posadowienia; widoczny budynek – prawdopodobna przyczyna zawalenia dłuższej partii muru (2017, fot. autora)

Jako rozwiązanie²¹ zaproponowano usunięcie naziomu obciążającego górną partię muru, możliwie kompletną odbudowę dolnej partii lica, częściową odbudowę wypełnika powyżej, jednakże bez dążenia do odtwarzania oryginalnej grubości muru a poprzez utworzenie rodzaju chroniącego je płaszcza. Do konsolidacji struktury zaproponowano również wykorzystanie systemu nierdzewnych kotew i linek stalowych. Aby powstrzymać obrót muru zaproponowano system kotew gruntowych, a w celu wzmocnienia podłoża jego miejscowe zeskalanie.
