# OCENA STANU POWIERZCHNI KULEK CERAMICZNYCH PO NAGNIATANIU TOCZNYM STALI HARTOWANEJ Cf 53

## Bogdan ŚCIBIORSKI, Stefan DZIONK, Piotr WASZCZUR, Aleksandra WIŚNIEWSKA

#### Politechnika Gdańska, Wydział Mechaniczny, Katedra Technologii Maszyn i Automatyzacji Produkcji

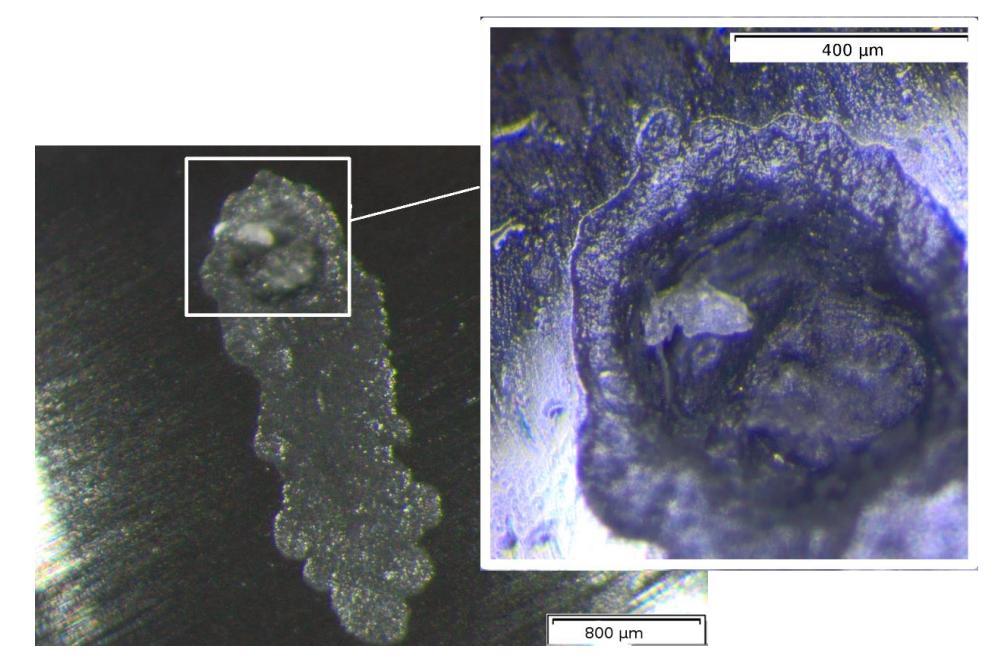
Rysunek 8 przedstawia stan powierzchni kulki, którą zdemontowano z narzędzia nagniatającego. Na powierzchni tej kulki zauważono wykruszenie, które jest skutkiem oddziaływania na powierzchnię dużych sił podczas kontaktu z materiałem obrabianym. Ubytek na powierzchni kulki ma podłużny kształt przy czym z jednej strony występuje w nim

dodatkowa wada, którą powiększono na rys. 8. Można przypuszczać, że tego rodzaju ubytek w powierzchni mógł być spowodowany wadą materiałową występującej w materiale kulki. Przyczynę tę może potwierdzać fakt, iż wykruszenie wystąpiło tylko w jednym miejscu kulki. Tego rodzaju ubytki na powierzchni kulek powodują dodatkowy wypływ cieczy z łożyska hydrostatycznego, co powoduje, że kulka dodatkowo zaciera się w gnieździe narzędzia.

Rys. 8. Fotografia wykruszenia na powierzchni kulki ceramicznej Si<sub>3</sub>N<sub>4</sub>

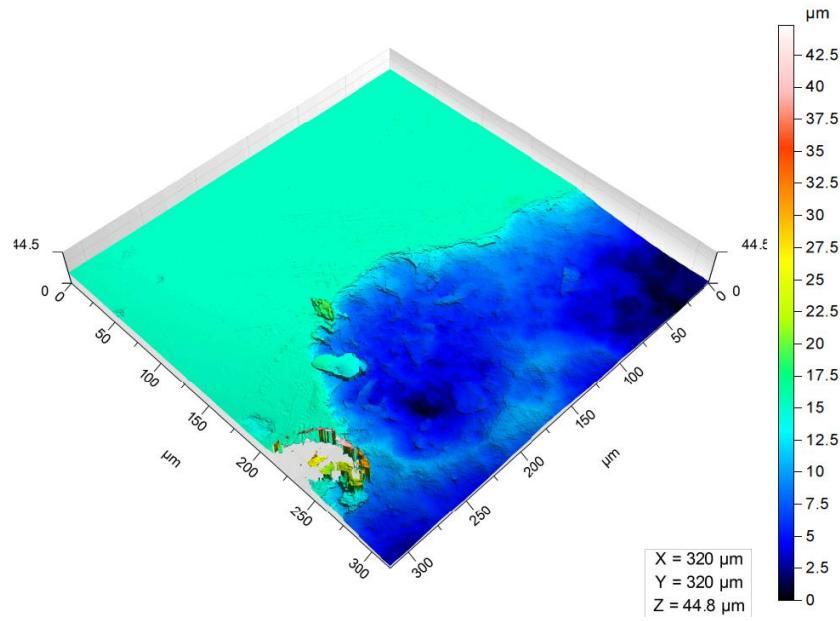
Rys. 9. Wykruszenie na powierzchni kulki ceramicznej Si<sub>3</sub>N<sub>4</sub>

Na rysunku 9 przedstawiono strukturę 3D miejsca wykruszenia na powierzchni kulki. Interesującym elementem jest profil (rys. 10), który na krawędzi wykruszenia przy powierzchni wykazuje powstanie wzniesienia. Tego rodzaju zmiany w strukturze ceramiki nie powinny występować, więc możliwe jest że struktura ceramiki w tym miejscu została zanieczyszczona innym materiałem, co wyjaśniałoby powstawanie tego rodzaju struktur powierzchni.

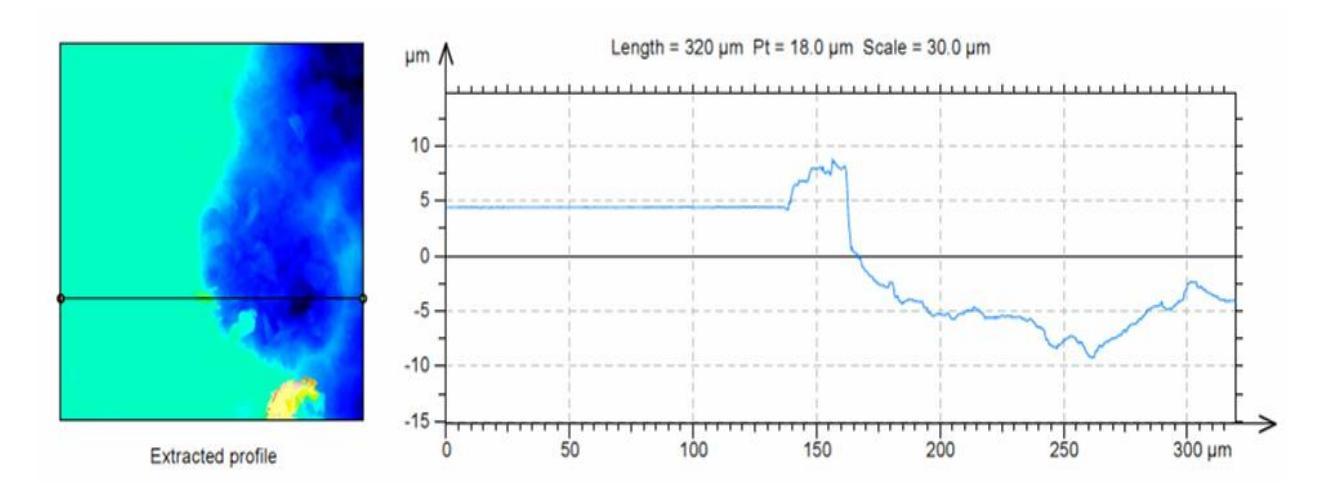
Rys. 10. Profil wykruszenia na powierzchni kulki ceramicznej Si<sub>3</sub>N<sub>4</sub>

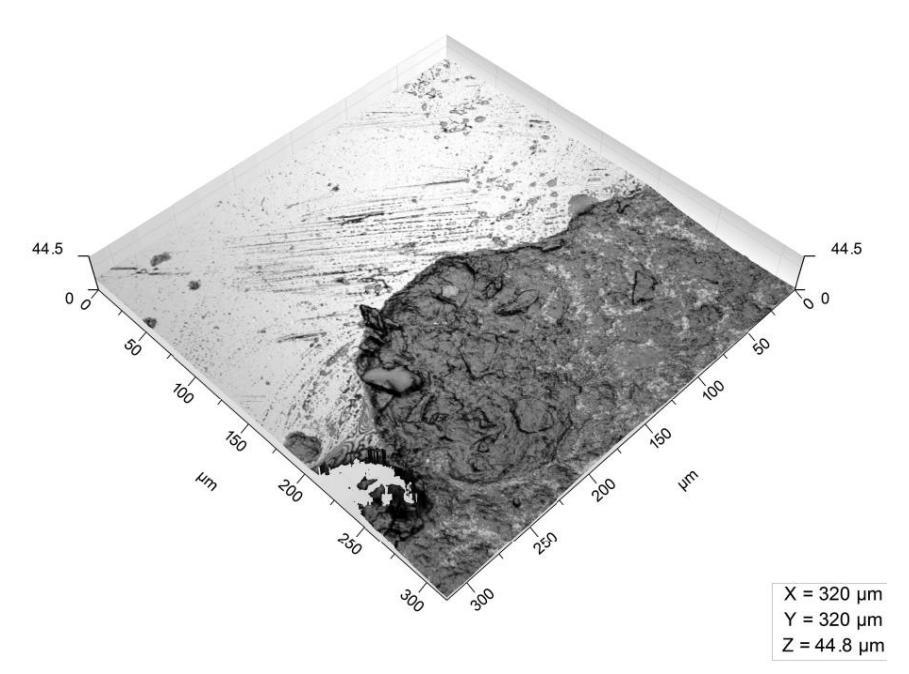
Rys. 11. Wykruszenie na powierzchni kulki ceramicznej Si<sub>3</sub>N<sub>4</sub>

Rysunek 11 przedstawia fotografię wykruszenia powierzchni wykonaną za pomocą mikroskopu konfokalnego. Można na niej zauważyć niewielkie rysy na powierzchni kulki powstałe w trakcie procesu nagniatania jak i strukturę powierzchni po wykruszeniu, która sugeruje niejednorodność w strukturze materiału kulki.

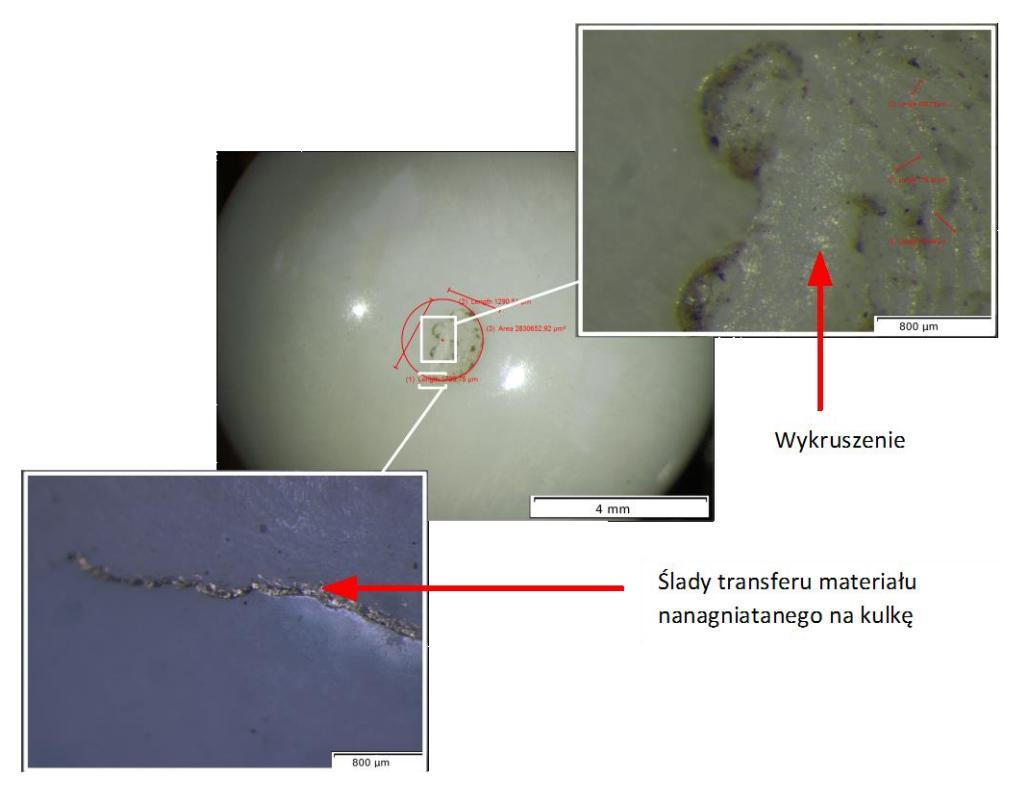
Na rysunku 12 przedstawiono powierzchnię kulki wykonanej ceramiki ZrO<sub>2</sub>. Na tym rysunku widoczne są rozległe wykruszenia powierzchni. Wykruszenia te są znacznie większe niż dla kulek z ceramiki Si<sub>3</sub>N<sub>4</sub>. Potwierdza to, iż kulka ta ma małą odporność na miejscowe obciążenia udarowe. Innym zjawiskiem, które wystąpiło na jej powierzchni jest transfer materiału z powierzchni nagniatanej na powierzchnię kulki.

Rys. 12. Wykruszenie na powierzchni kulki ceramicznej ZrO2

Ślady transferowanego materiału obrabianego na powierzchnię kulki nagniatanej widoczne są na rysunku 12 i 13. Rysunek 13 przedstawia miejsca z transferowanym materiałem nagniatanym podobne są do śladów po nagniataniu ślizgowym. W trakcie procesu nagniatania prawdopodobnie dochodziło do zatrzymań ruchu kulki, które spowodowały utratę poduszki hydrostatycznej poprzez dodatkowy wypływ cieczy przez miejsca wykruszeń.

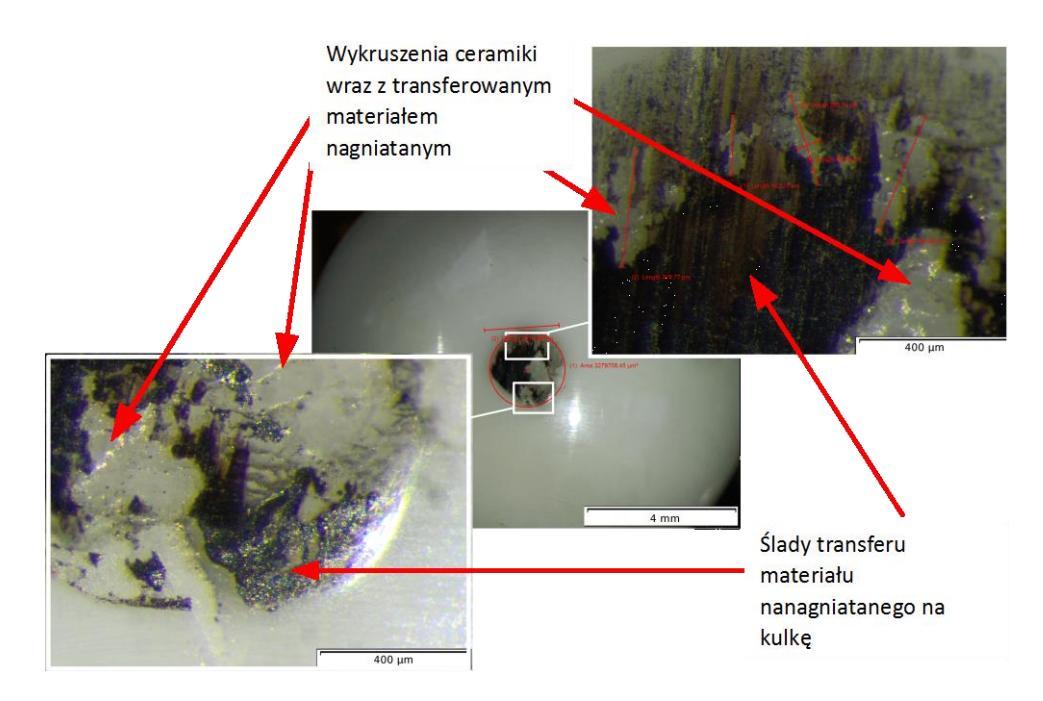
Rys. 13. Wykruszenia na zatartej powierzchni kulki ZrO<sub>2</sub>

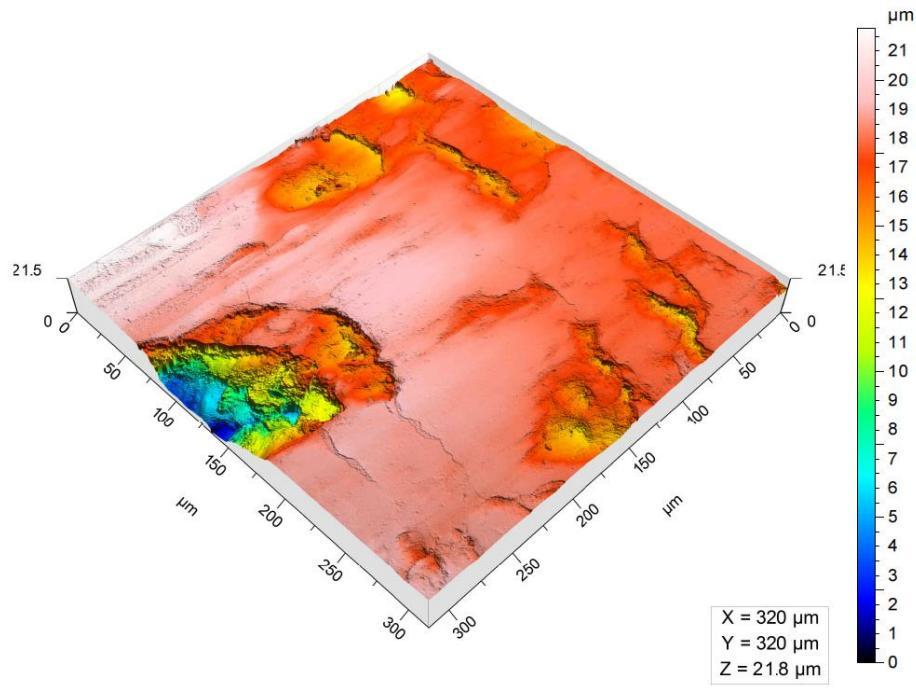
Rys. 14. Wykruszenia na zatartej powierzchni kulki ZrO2

Struktura wykruszeń powierzchni kulki ceramicznej ZrO<sub>2</sub> przedstawiona na rys. 14 i 15 wskazuje na małą odporność materiału do pracy w warunkach obciążenia występującego podczas nagniatania. Mimo, że ceramika ta ma bardzo wysoką twardość, co przedstawiono na wstępie, to inne jej właściwości, tj. struktura marteriału i odporność na obciążenie udarowe powodują, że nie jest to odpowiedni materiał do nagniatania stali hartowanej.

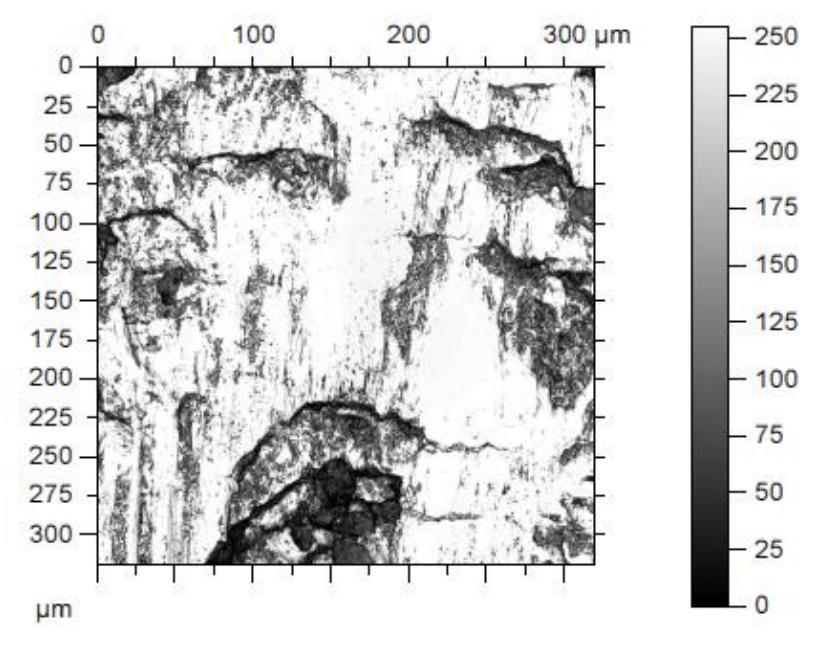
Rys. 15. Struktura wykruszeń kulki ZrO2

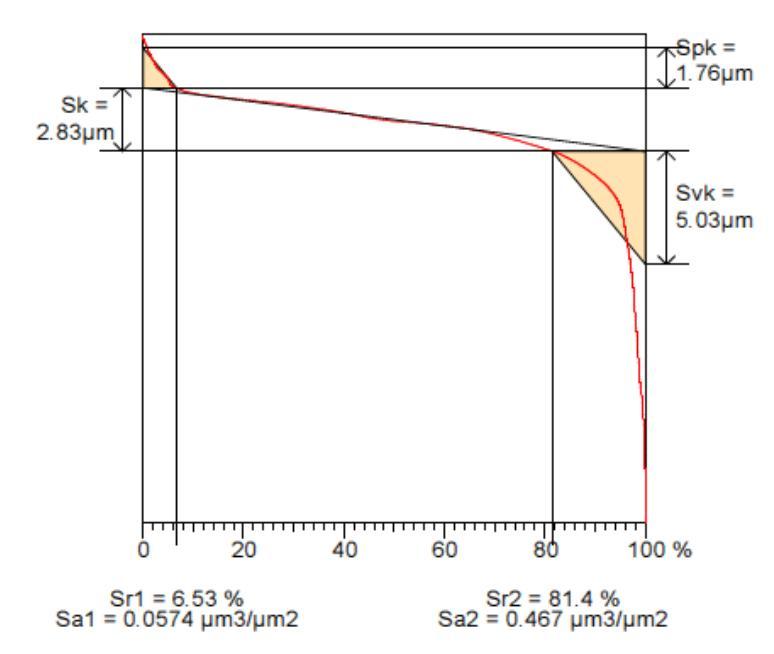
Rys. 16. Struktura udziału materiałowego kulki ZrO2 po nagniatniu

Na rysunku 16 przedstawiono strukturę udziału materiałowego kuli ceramicznej, któą wykonywano proces nagniatania. Na rysunku tym można zauważyć że w skutek wykruszeń powstają znaczne wgłębienia na jej powierzchni.

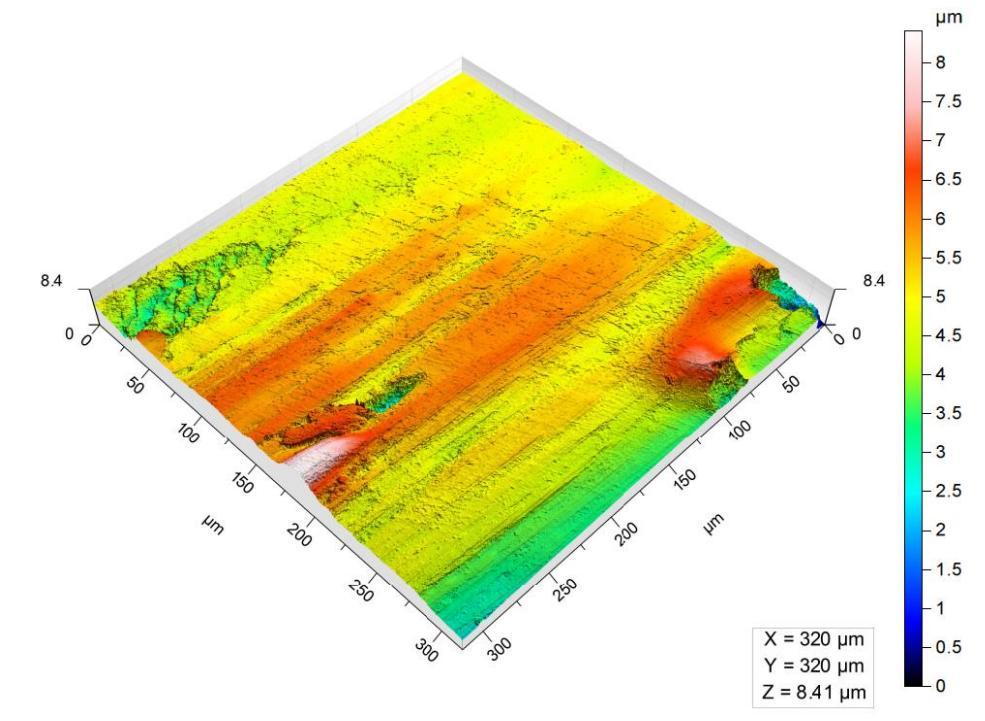
Rys. 17. Wykruszenia na zatartej powierzchni kulki ZrO2

Struktura powierzchni kulki ceramicznej ZrO<sub>2</sub> poza strefą głównych śladów pracy została przedstawiona na rys. 17. W tych miejscach również pozostają niewielkie ślady zużycia kulki.

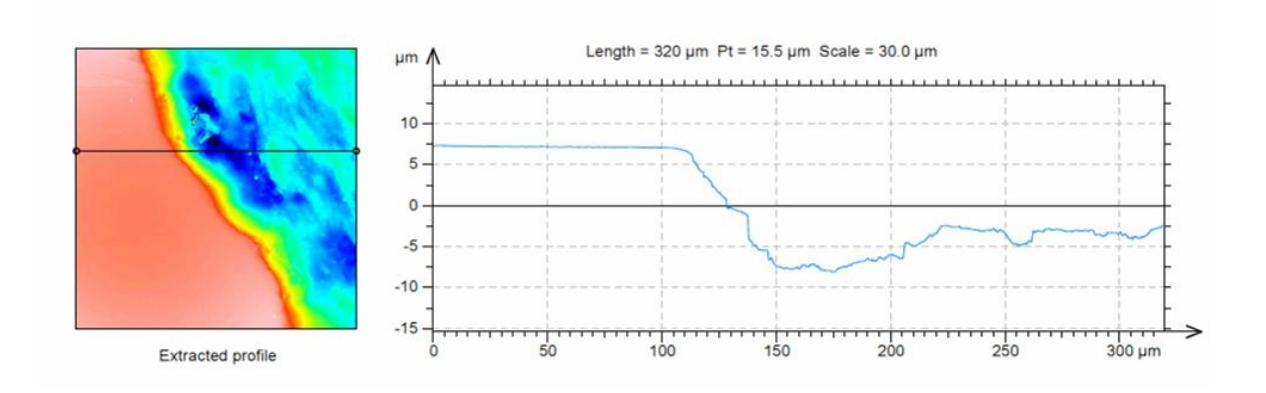
Rys. 18. Widok powierzchni na krawędzi wykruszenia kulki ZrO<sub>2</sub>

Na rysunku 18 przedstawiono strukturę powierzchni kulki na krawędzi wykruszenia. Profil tego miejsca przedstawiony na rys. 19 nie wykazuje wzniesienia w porównaniu do kulki Si<sub>3</sub>N<sub>4</sub>.

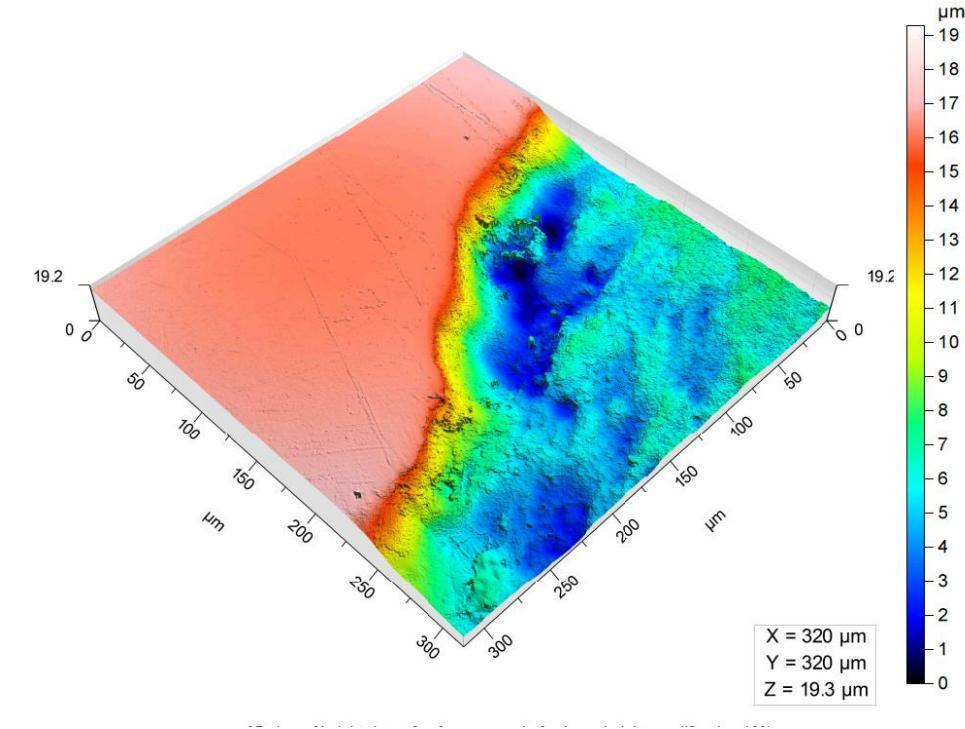
Rys. 19. Profil wykruszenia – kulka ceramiczna ZrO<sub>2</sub>

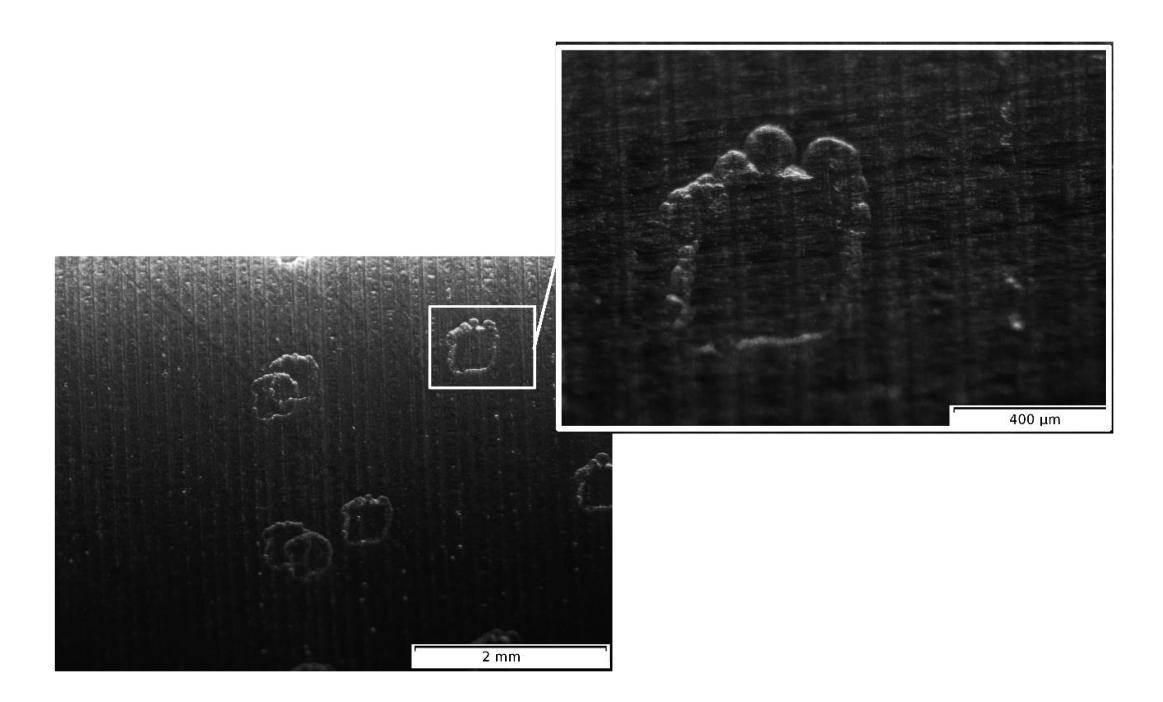
Strukturę powierzchni nagniataną kulką ceramiczną ZrO<sub>2</sub> przedstawiono na rys. 20. Na tej powierzchni widoczne są ślady wykruszenia powierzchni kulki nagniatającej, które stanowią powtarzający się wzór odbity na powierzchni. Z odbitego wzoru (rys. 21) można wnioskować, że miejsce wykruszenia składa się z wielu małych "odłupań" powierzchni i tworzy nieregularny obrys.

Rys. 20. Powierzchnia wałka ze stali hartowanej Cf53(C53) o twardości 64HRC z widocznymi śladami odbicia wykruszającej się kulki ZrO<sub>2</sub> (300bar)

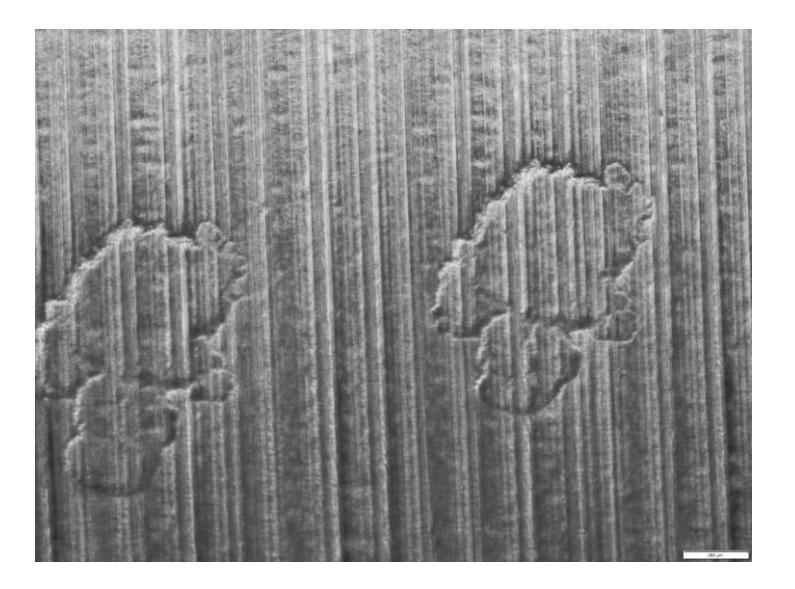
Rys. 21. Powierzchnia wałka ze stali hartowanej Cf53 (64HRC): 1- odbicia wykruszającej się kulki ZrO<sub>2</sub> podczas nagniatania z ciśnieniem 400 bar

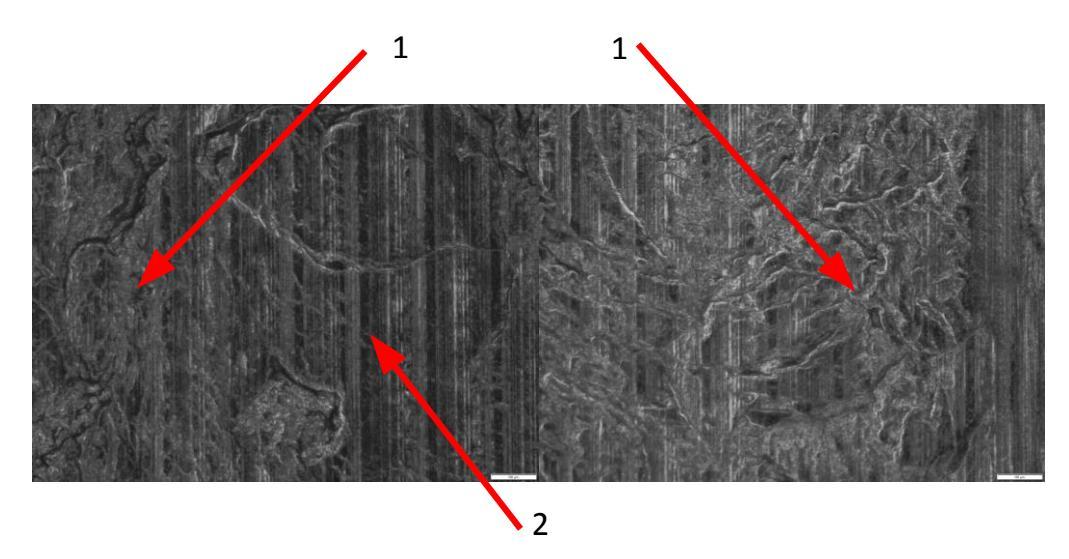
Na rysunku 22 przedstawiono strukturę powierzchni elementu nagniatanego kulką ceramiczną  $Si_3N_4$  na której uszkodzenia kulki wielokrotnie się odbiły tworząc specyficzną strukturę powierzchni.

Rys. 22. Powierzchnia wałka ze stali hartowanej Cf53 (C53) o twardości 64HRC: 1- odbicia wykruszającej się kulki Si3N4 podczas nagniatania z ciśnieniem 400 bar, 2- powierzchnia nagniatana

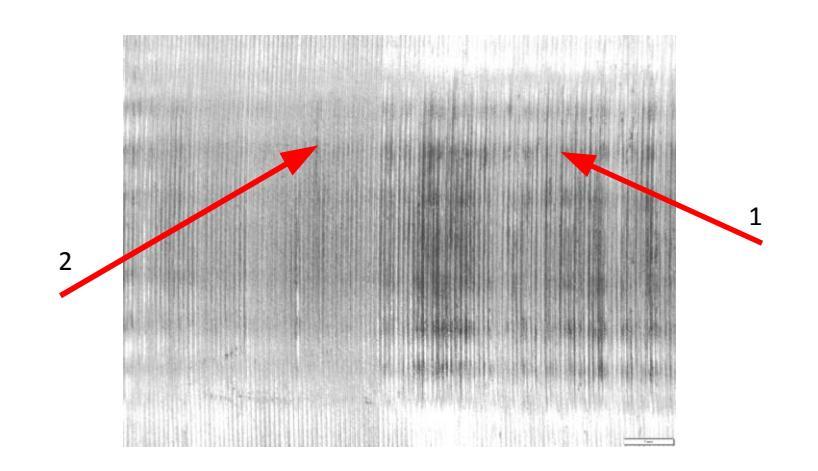
Podobnie wygląda struktura powierzchni po nagniataniu kulką ZrO<sub>2</sub>. Wykruszenia na powierzchni kulki powodują powstawanie dodatkowych nierówności powierzchni elementu nagniatanego. Rysunek 23 przedstawia porównanie powierzchni toczonej i nagniatanej zatartą kulką ZrO<sub>2</sub>. Zatarta kulka zablokowała się w gnieździe narzędzia, co spowodowało nagniatanie ślizgowe.

Rys. 23. Wałek – stal hartowana Cf53 (64HRC): 1- przypalenia powierzchni spowodowane zatarciem się kulki (ZrO<sub>2</sub>) ciśnienie na agregacie nagniatającym 400 bar, 2- powierzchnia po toczeniu

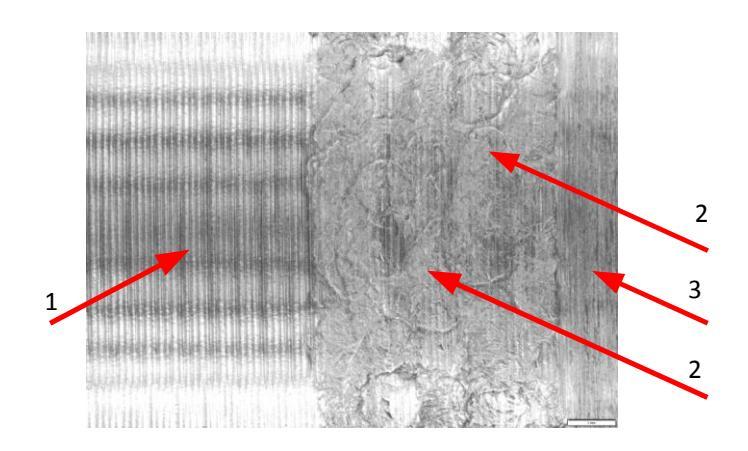
Natomiast zablokowanie się kulki w gnieździe narzędzia nagniatającego powoduje nagniatanie ślizgowe powierzchni, którego rezultaty przedstawiono na rys. 24. W tym przypadku duża siła nagniatania i twardy materiał powodują przypalania na powierzchni nagniatanej, co przedstawia (1) na rys 24.

Rys. 24. Wałek – stal hartowana Cf53 (64HRC): 1- przypalenia na powierzchni od poślizgu kulki Si<sub>3</sub>N<sub>4</sub> - ciśnienie na agregacie nagniatającym 400 bar, 2- powierzchnia nagnieciona, 3- powierzchnia z zatarciami
