# Analiza porównawcza zmierzonych wartości opóźnienia hamowania samochodu osobowego ze sprawnym i uszkodzonym układem hamulcowym

*Przeprowadzono szereg prób ekstremalnego hamowania samochodu osobowego ze sprawnym i uszkodzonym układem hamulcowym oraz z działającym i niedziałającym układem ABS. Próby przeprowadzono przy prostoliniowym torze jazdy na płycie poślizgowej Autodromu Pomorze. W artykule przedstawiono wyniki osiągniętych wartości średniego, pełnego opóźnienia hamowania.*

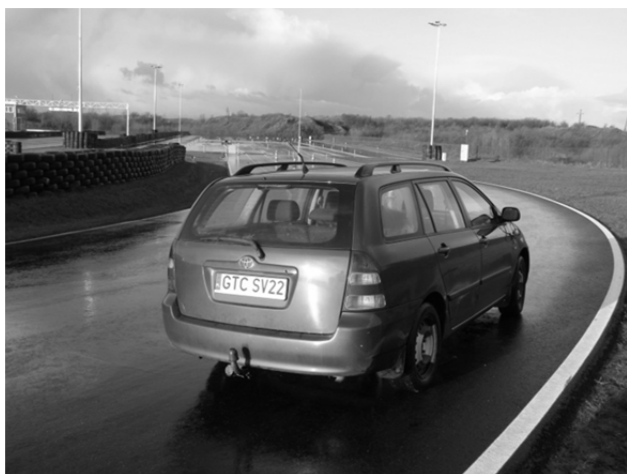
Do przeprowadzenia pomiarów został użyty samochód osobowy Toyota Corolla (fot. 1), o nadwoziu kombi, wyposażony w silnik benzynowy o pojemności 1329 cm<sup>3</sup>, rok produkcji 2004.

Fot. 1. Pojazd badawczy Toyota Corolla

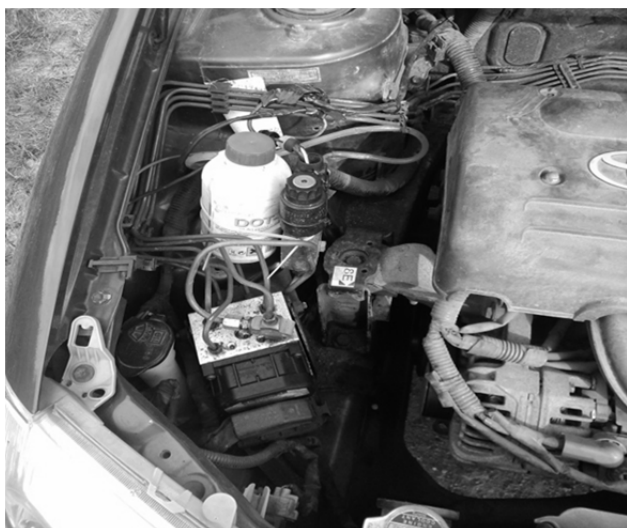
Do badań wykonano układ wywołujący awarię jednego z obwodów hamulcowych w trakcie procesu hamowania. Zadaniem dodatkowego układu (fot. 2) było wywołanie awaryjnego stanu układu hamulcowego polegającego na rozszczelnieniu jednego z obwodów.

Fot. 2. Dodatkowy układ został umieszczony w komorze silnika samochodu Toyota Corolla

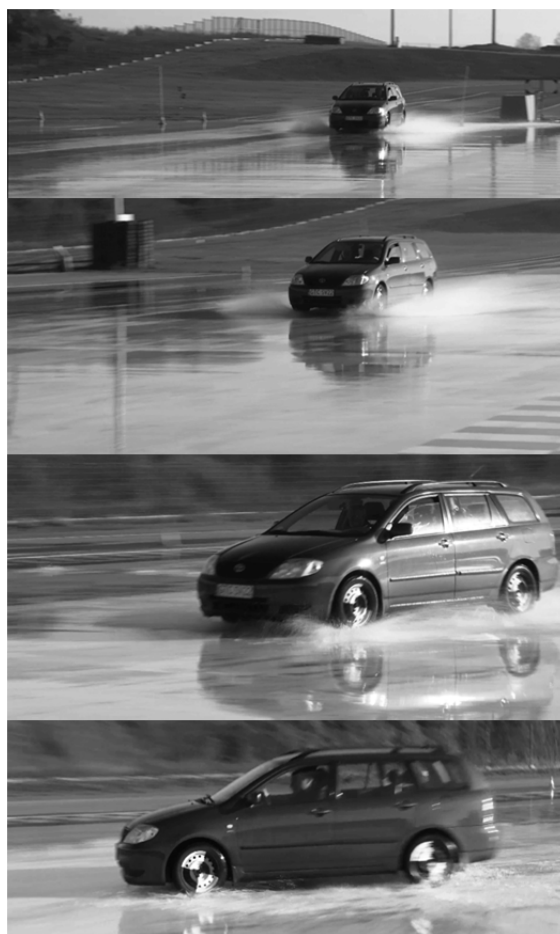
Na poniższych fotografiach widać zablokowane koła przedniej i tylnej osi podczas wykonywania ekstremalnego hamowania z niedziałającym układem ABS (fot. 5).

**Fot. 5.** Zablokowane koła samochodu – hamowanie bez ABS
