Analiza zastosowania gumowych słupków na przejściach przez dwupasowe drogi jednokierunkowe do poprawy brd^{1,2}

rze przejścia. W niniejszym artykule przeanalizowano wyniki badań skuteczności wprowadzonych zmian zaraz po ich zamontowaniu na ulicy Obrońców Wybrzeża w Gdańsku. Słupki te można zaliczyć do grupy urządzeń fizycznych, ponieważ w teorii wymuszają na kierującym pojazdem konkretne zachowania.

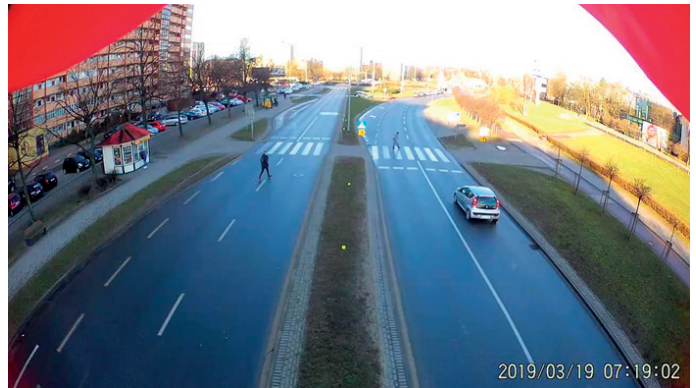
nia na sumieniu. Często chodzili na ukos poza przejściem dla pieszych przekraczając jezdnię w miejscu poza przejściem dla pieszych. Przykład takiego zachowania pokazano na fotografii 5.

Fot. 5. Przykład chodzenia pieszych na ukos przed modernizacją.
Źródło: opracowanie własne

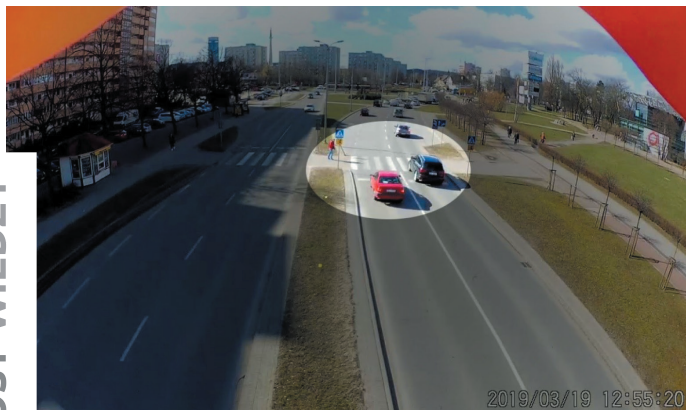
Podstawowym problemem występującym na tym przejściu dla pieszych, jeśli chodzi o kierujących pojazdami, było wyprzedzanie pojazdu znajdującego się na sąsiednim pasie ruchu w momencie, gdy ten zatrzymał się w celu przepuszczenia pieszego, jak na fotografii 4. Jest to sytuacja bardzo niebezpieczna dla osób poruszających się po przejściu. Kolejnym typowym problemem jest jazda kierowców środkiem skrzyżowania przez pas linii ciągłej.

4. Przykład zaobserwowanej sytuacji niebezpiecznej sprzed modernizacji
o: opracowanie własne

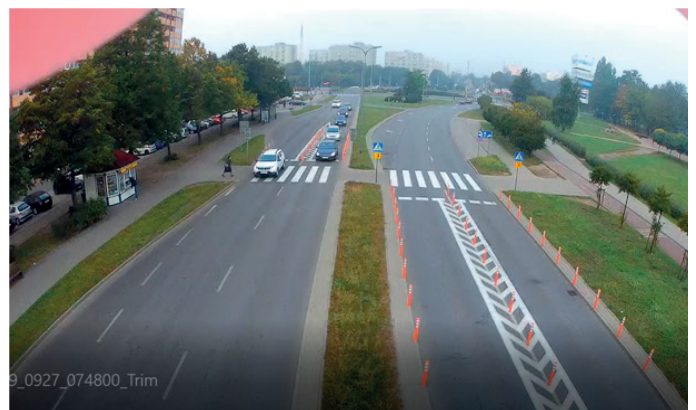
Fot. 7. Przykład zaobserwowanych sytuacji niebezpiecznych po modernizacji.
Źródło: opracowanie własne
