BADANIA OBSZARÓW ZAGROŻONYCH ZNISZCZENIEM W BIOMATERIAŁACH KORON STOMATOLOGICZNYCH

EXAMINATION OF AREAS EXPOSED TO DAMAGE IN BIOMATERIALS OF DENTAL CROWNS

[Engineering of Biomaterials, 58-60, (2006), 192-194]

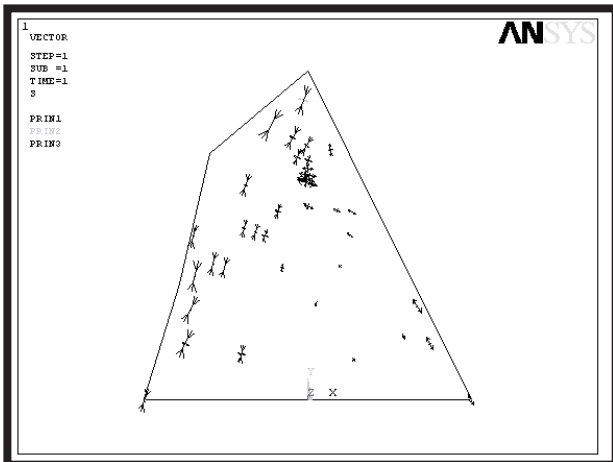
RYS.1. Kierunki główne naprężeń rozciągających (prawa przyszyjkowa strona), ścinających (lewa przyszyjkowa strona i sieczna korony stomatologicznej) oraz ściskających w obszarze siecznej.
FIG.1. The main directions of tensile stresses (the right cervix side), cutting (the left cervix side and the secant of the dental crown) and compressive stress in the secant area.

The analysis of the distribution of stress has shown that the particularly significant accumulation of stress occurs in the cervix sections and in the area of the secant of the dental crown (FIG.1).

Analiza rozkładu naprężeń wykazała, że szczególnie duże spiętrzenia naprężeń występują w częściach przyszyjkowych oraz obszarze siecznej korony stomatologicznej (RYS.1).

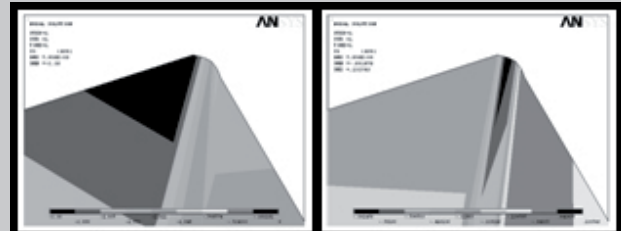
RYS.3. Naprężenia ścinające (lewa) i ściskające (prawa) w strefie siecznej korony.
FIG.3. Cutting stresses (left) and compressive stresses (right) in the cervix side of the crown.

ramic material is also exposed to the highest compressive stress there (FIG.3).

Naprężenia ścinające ciągną się aż do siecznej zęba. Tam materiał ceramiczny jest narażony również na największe naprężenia ściskające (RYS.3).
