mgr inż. Dariusz Grabowski, prof. dr hab. inż. Andrzej Czyżewski, Politechnika Gdańska

# Badanie stanu nawierzchni drogowej z wykorzystaniem uczenia maszynowego

W artykule opisano budowę systemu informowania o stanie nawierzchni drogowej z wykorzystaniem metod cyfrowego przetwarzania obrazów oraz uczenia maszynowego. Efektem wykonanych prac badawczych jest eksperymentalna platforma, pozwalająca na rejestrację uszkodzeń na drogach, system do analizy, przetwarzania i klasyfikacji danych oraz webowa aplikacja użytkownika do przeglądu stanu nawierzchni w wybranej lokalizacji.

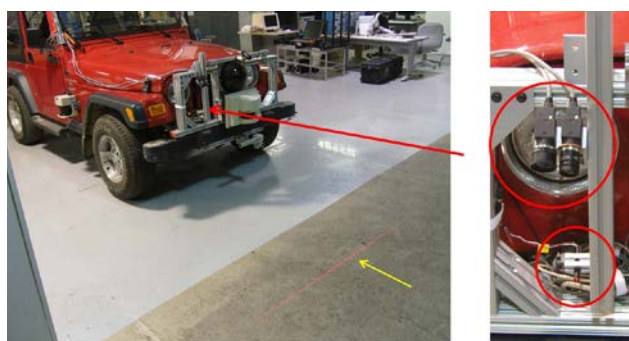
Fot. 1. Pojazd wyposażony w czujnik światła strukturalnego i kamerę. Żółtą linią zaznaczony emitowany wzorec [2]

Problem badania stanu nawierzchni nie jest nowym zagadnieniem. Opracowano wiele rozwiązań z wykorzystaniem różnej aparatury. Pierwszym z systemów wartych wspomnienia oparty jest o technikę światła strukturalnego. Na uniwersytecie w Carnegie opracowano platformę do detekcji uszkodzeń nawierzchni. W tym celu wykorzystano laserowy sensor emitujący wzorec, kamerę rejestrującą obraz w częstotliwości 15 Hz oraz GPS do określenia lokalizacji. Czujniki te zostały zamontowane na pojeździe (fot. 1), który przeskanował wybrany odcinek drogi, poruszając się z prędkością 14,3 m/s. Dzięki temu w procesie analizy udało się wygenerować mapę 3D skanowanej drogi pozwalającą na detekcję uszkodzeń [2].

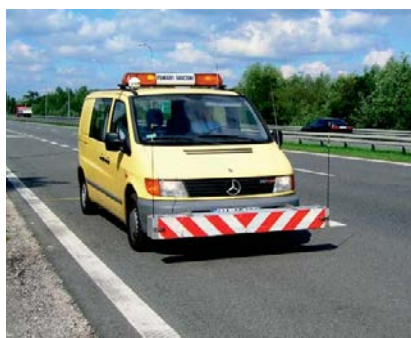
Fot. 2. Wykorzystywany przez GDDKiA profilograf laserowy [6]

Innym rozwiązaniem stosowanym m.in. przez GDDKiA [3] jest profilograf laserowy. Jednym z takich urządzeń jest produkt firmy Dynatest, model 5051 Mk-II Test System. Sprzęt w postaci belki zamontowany na przedzie pojazdu (fot. 2) wyposażony jest w gęsto rozmieszczone

czujniki laserowe. Skanują one powierzchnię pasa jezdni co ok. 5 mm, a dane zapisywane są w pamięci stałej. Test polega na rejestracji maksymalnej wielkości prześwitu pomiędzy uszkodzoną nawierzchnią a poziomo umieszczoną belką [4]. Zwykle pomiary wykonuje się przy prędkości 50 km/h, ale możliwe jest też przeprowadzanie badań w zakresie prędkości od 20 km/h do 110 km/h, bez znacznego pogorszenia wyników [5]. Pozwala to na prowadzenie badań również na trasach szybkiego ruchu czy autostradach bez powodowania utrudnień.

Poza czujnikami laserowymi urządzenie ma na wyposażeniu akcelerometrię, żyroskopy, odbiornik GPS, a także dystansomierz. Pozwala to na badanie podłużnych, jak i poprzecznych profili jezdni, krzywizny łuków itp. [6].

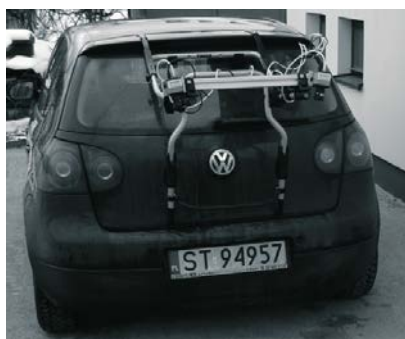
Fot. 3. Sposób montażu systemu stereowizyjnego [7]

Kolejnym rozwiązaniem, o którym warto wspomnieć, jest system stereowizyjny skonstruowany na Politechnice Śląskiej [7]. Platforma realizuje ocenę stanu nawierzchni na podstawie stereoskopowych obrazów – sekwencyjnie wykonywanych zdjęć z dwóch kamer CCD, podczas przemieszczania się pojazdu (przedstawiono na fot. 3). Dodatkowo wyposażona jest w sensory do identyfikacji przemieszczenia i zmiany kąta obrotu koła samochodu. W procesie analizy z zespołu czujników uzyskiwany jest obraz wraz z informacją dotyczącą głębi. Rozwiązanie to zestawiono i porównano z pomiarem tej samej nawierzchni dalmierzem laserowym dla 160 różnych przekrojów pomiarowych. Wykazano, że różnice pomiędzy metodami mają charakter jedynie przypadkowy, co dowodzi skuteczności działania systemu. Warto wspomnieć, że opracowana metoda może być stosowana niezależnie od warunków pogodowych – odwrotnie niż w przypadku badania laserem, gdy nawierzchnia musi być sucha [7].

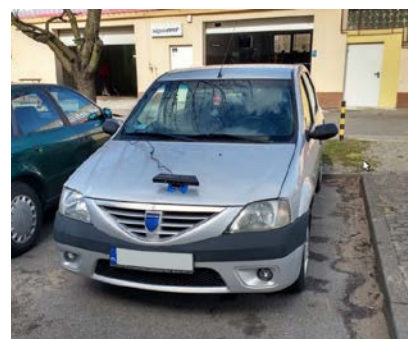
Fot. 4. Samochód z zamontowanym sensorem Kinect. Źródło: opracowanie własne

Ważnym elementem składowym systemu klienckiego do zbierania danych jest sensor RGB-D Kinect v1 wyprodukowany w roku 2010 przez firmę Microsoft. Jest to urządzenie dedykowane do konsoli Xbox 360 tego samego producenta. Jego głównym zadaniem jest generowanie obrazów RGB oraz obrazów odwzorowujących głębokość. Czujnik składa się z 3 głównych elementów: kamery RGB, projektora i kamery IR. Ze względu na różną odległość rejestrowanych obiektów od czujnika rzucana wiązka światła IR ulega deformacji. Zawarty w urządzeniu moduł analizuje różnice pomiędzy wyemitowanym a zarejestrowanym światłem IR i na tej podstawie tworzy zdjęcie głębi. Czujnik Kinect zamontowano na masce samochodu osobowego. Częstotliwość pracy sensora pozwalała na jazdę z prędkością ~ 30 km/h. Przygotowany do jazdy testowej pojazd przedstawiono na fot. 4.
