## **DIAGNOSTYKA STANU TECHNICZNEGO IZOLATORÓW PRZEPUSTOWYCH ŚREDNIEGO NAPIĘCIA**

**Streszczenie:** W referacie przedstawiono zasady sprawdzania jakości izolatorów przepustowych średniego napięcia (SN) za pomocą metody radiograficznej (RT) oraz pomiaru wyładowań niezupełnych (wnz). Ostatnie badanie jest jedną z pozycji zawartych w badaniach wyrobu normy [5]. Dodatkowo badania te rozszerzono o próby napięciem probierczym przemiennym. Z uwagi na negatywne wyniki pomiaru wnz za pomocą metody RT udało się określić lokalizację wtrąceń gazowych i ich korelacje z poziomem rejestrowanych wnz.

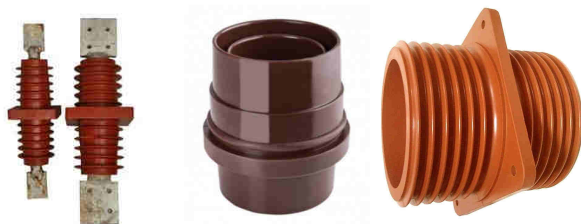
Rys. 1. Przykładowe konstrukcje izolatorów przepustowych różnych producentów

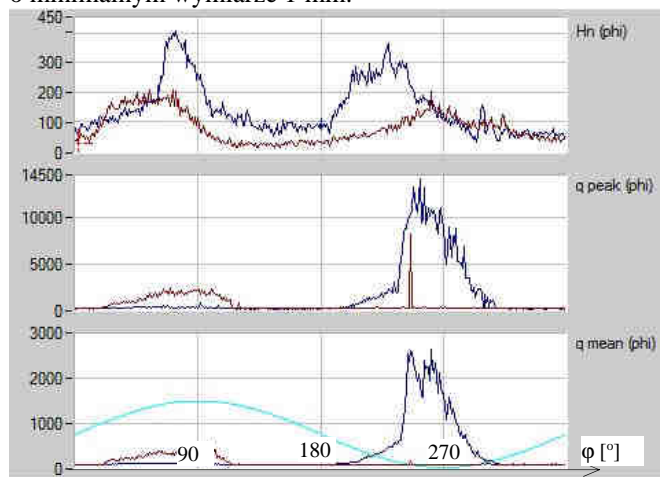
Z kolei na rysunku 3 pokazano wyniki pomiaru wnz dla izolatora B, gdzie przy napięciu 31,2 kV występuje, podobnie jak w poprzednim wypadku, silna grupa wnz o charakterze ulotowym, ale o znacznie większym ładunku maksymalnym wyładowań dochodzącym aż do 14500 pC. Oprócz grupy wnz o charakterze ulotowym występują wyładowania ślizgowe lub wewnętrzne o mniejszym natężeniu 2100 pC.

Rys. 3. Wyniki pomiaru natężenia ładunku wzn dla izolatora B otrzymane przy napięciu 31,2 kV

Na podstawie tak określonych wyników badań wnz można postawić tezę o nieprawidłowej jakości wykonania obu izolatorów, ze wskazaniem dla przypadku B wysokiego prawdopodobieństwa obecności wewnętrznych wad o dużej liczbie i rozmiarach intensyfikujących występowanie wyższych poziomów wnz. W obu przypadkach przekroczenie dopuszczalnego przez normę [5] poziomu wnz wskazuje na problemy technologiczne w czasie produkcji izolatora, które powodują występowanie wtrąceń gazowych i rozwarstwień. W celu potwierdzenia tej tezy

Szczeliny te ze względu na znaczne wymiary i umiejscowienie w pobliżu elektrody sterującej powodują generowanie silnych wnz typu ulotowego widocznych na rysunkach 2 i 3.

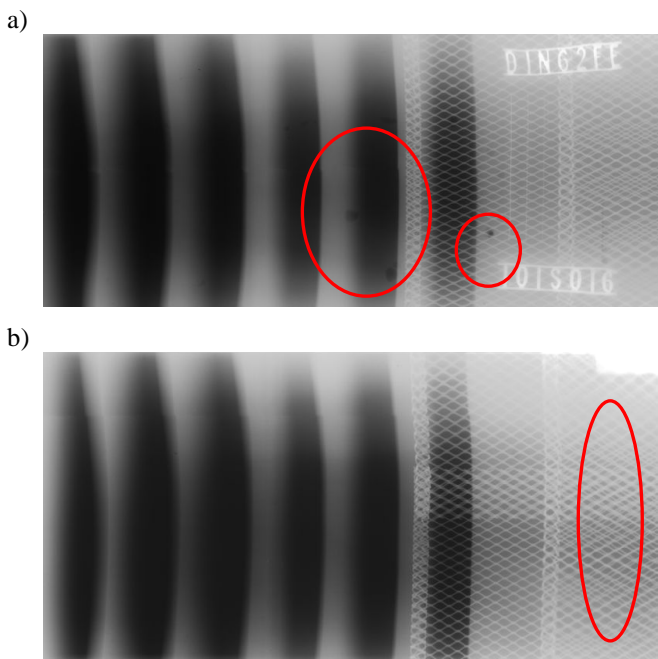
Rys. 4. Przykłady radiogramów ze wskazaniem wad na fragmencie obwodu izolatorów: a) izolator A - pęcherze gazowe; b) izolator B – szczelina (nr 1).

Na podstawie analizy tablic 1 i 2 wynika, że w przypadku izolatora B dla którego zmierzono zdecydowanie wyższy poziom wzn, stwierdzono większą liczbę wad i ich uśredniony wymiar. Dodatkowo w izolatorze B występowały pęcherze podłużne o znacznej długości około 20 mm i średnicy 2 mm. Najprawdopodobniej ze względu na ich liczbę (wykryto 4 takie obiekty) i wymiary obserwowano dla izolatora B znacznie wyższy poziom wyładowań niepełnych w stosunku do wyrobu A. Przypadkowość powstawania miejsc nieciągłości izolacji wskazuje na konieczność poprawy technologii odlewania izolatora. Należy także rozważyć lepszą obróbkę wszelkich krawędzi elektrod, tak aby ograniczać w tych miejscach pole elektryczne i nie dopuszczać do powstawania wyładowań.

Na podstawie lokalizacji miejsc występowania wskazań typu szczeliny należy stwierdzić, że prawdopodobnie powstały one w miejscu nieprawidłowego spojenia „niesklejenia” masy żywicznej z pierścieniami wewnętrznymi (preformami żywicznymi), ustalającymi położenie siatki wewnętrznej względem osi izolatora.
